Projet de continuité piétonne sur la RM19 (PR18.600 au PR19.392) Commune de Levens (06)

VOLUME 5. AVIS OBLIGATOIRES EMIS SUR LE PROJET ET REPONSE DU MAITRE D'OUVRAGE

Pièce 5.2. Réponse à l'avis de l'Autorité environnementale

Cette note constitue la réponse du maître d'ouvrage à l'avis de l'Autorité environnementale n°MRAe – 2020 n°2739 du 22 décembre 2020 concernant le projet de continuité piétonne le long de la RM 19 sur le territoire de la commune de Levens.

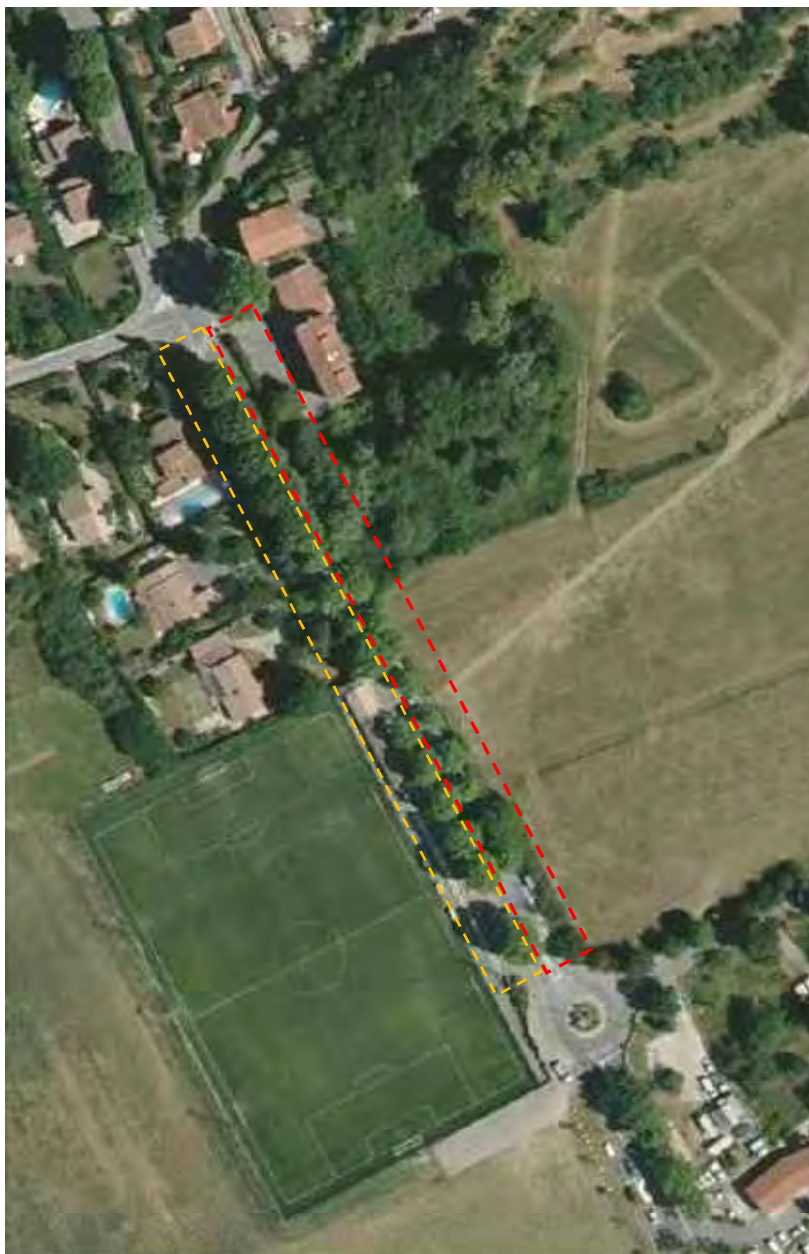
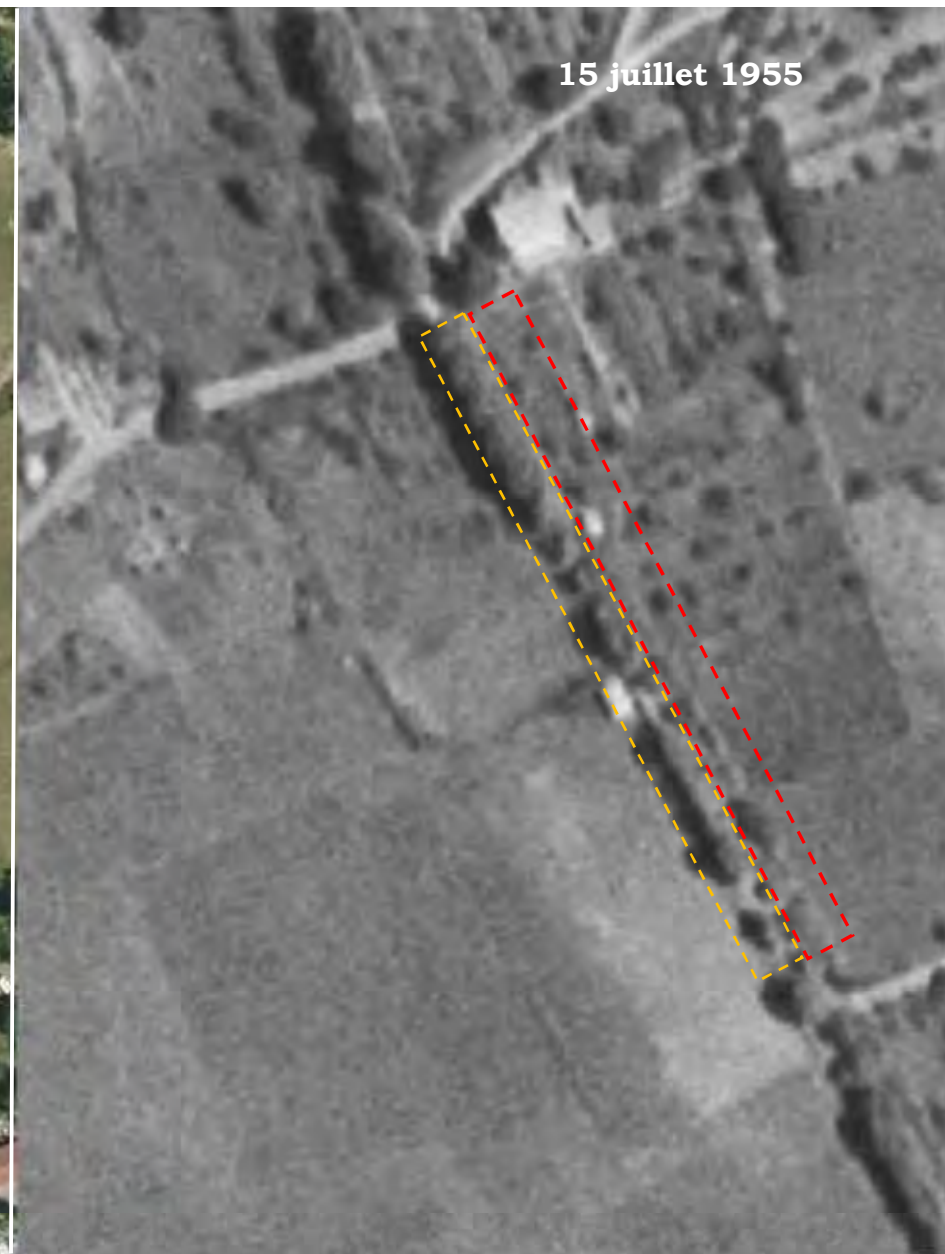
La prise de vue du 15 juillet 1955, à gauche, nous éclaire un peu plus, il semble nettement que ces arbres ont été : soit coupés, soit fortement taillés.

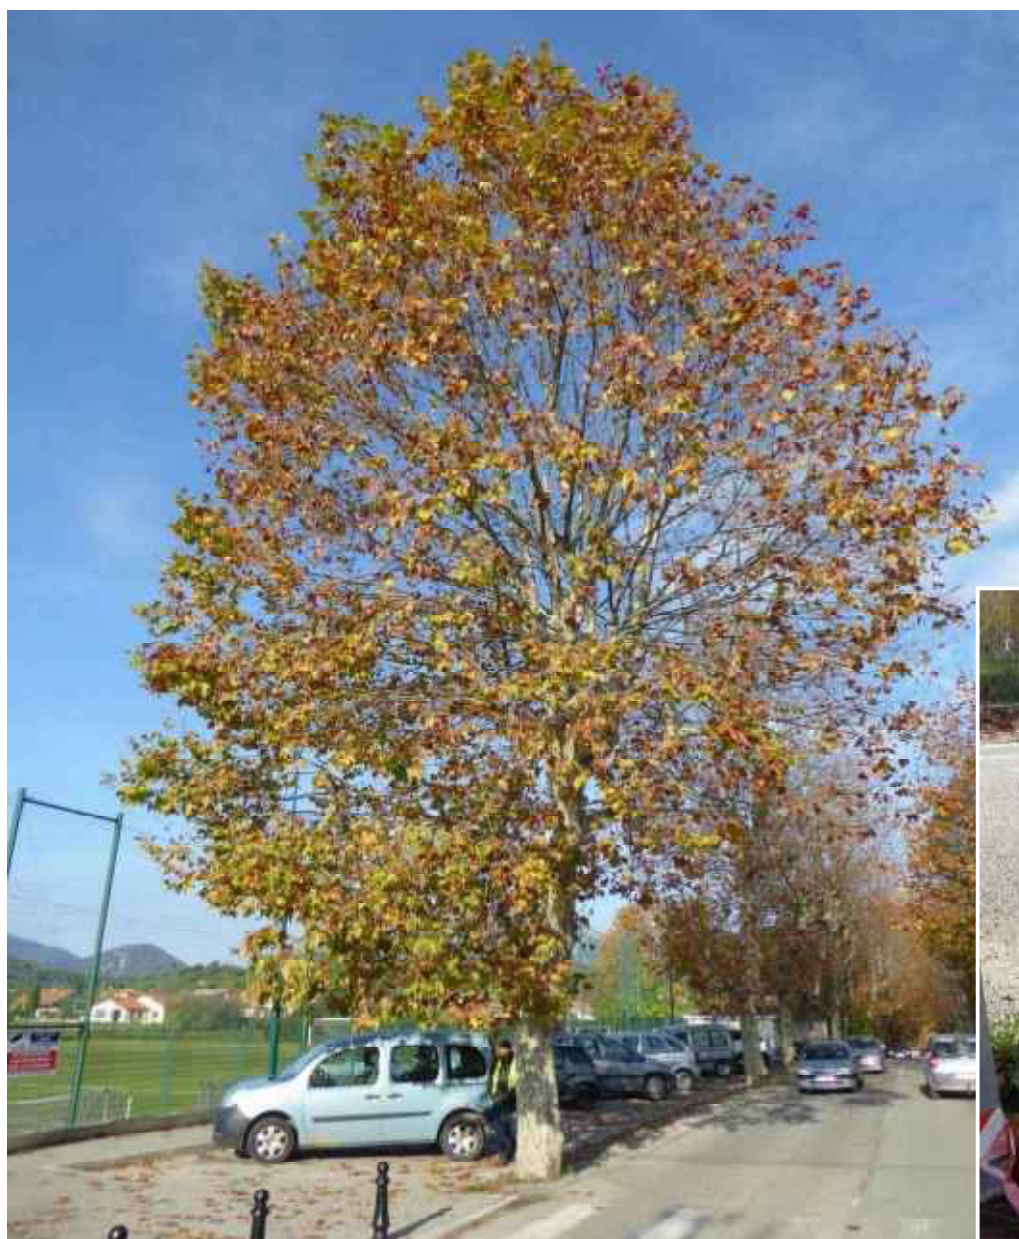
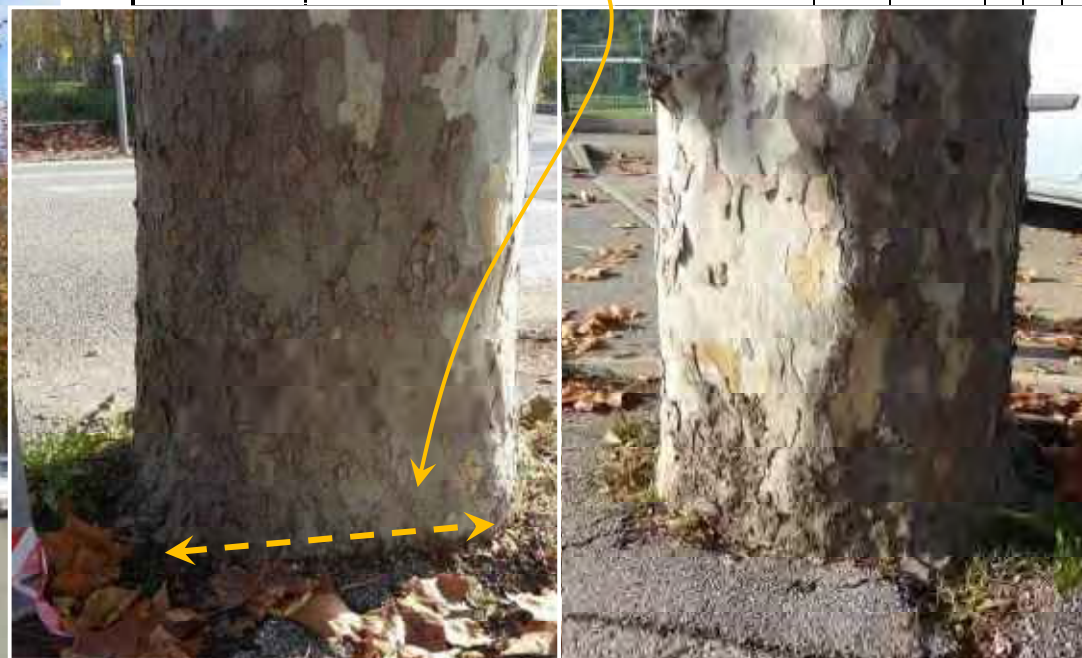
Avenue du Général De Gaulle		Arbre n° : 301	Circ. : 161									
Essence : Platane (<i>Platanus x acerifolia</i>)		Commentaire général :										
Élément enviroissant caractérisant la dangerosité		Cet individu ne porte pas de défauts pouvant remettre en question son maintien à ce jour.										
<i>Cible :</i> Passage et stationnement : piétonnier et véhicules												
Synthèse	Probabilité de rupture	Analyse du risque Risque faible actuellement, mais présence d'anomalies ou de lésions évolutives.										
	<table border="1"> <tr> <th>2</th> <th>3</th> <th>4</th> <th>5</th> <th>6</th> </tr> <tr> <td></td> <td>x</td> <td></td> <td></td> <td></td> </tr> </table>	2	3	4	5	6		x				
2	3	4	5	6								
	x											
Visite de contrôle : Hiver 2020 - 2021		Travaux à mettre en œuvre : Sans objet										
Défauts majeurs :		Vigueur : Suffisante										
Support(s)	Anomalie(s)	Intensité	Évolution	3	4	5	6					
Collet	Contrainte de croissance, méplat	++	Négative	x								
Charpentières	Plaie de taille compartimentées	++	Négative	x

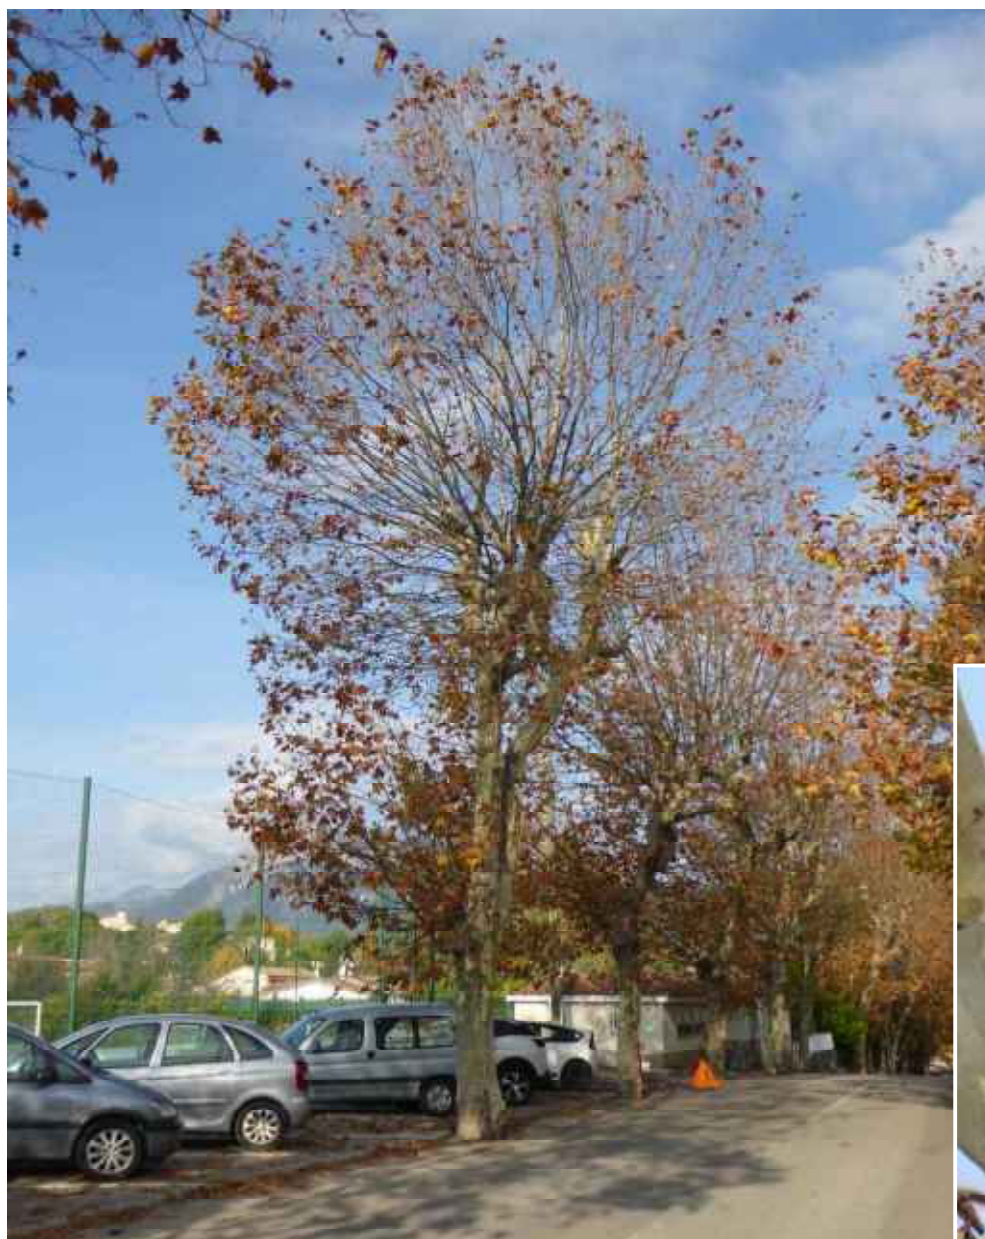
Avenue du Général De Gaulle		Arbre n° : 303	Circ. : 175									
Essence : Platane (<i>Platanus x acerifolia</i>)		Commentaire général :										
Élément environnant caractérisant la dangerosité		Les lésions ainsi que l'anomalie sonore présent sur ce platane impose son suivi.										
<i>Cible :</i> Passage et stationnement : piétonnier et véhicules												
Synthèse	Probabilité de rupture	Analyse du risque	Risque flou ou évolutif, anomalies ou lésions fragilisant le sujet à un terme proche.									
	<table border="1"> <tr> <td>2</td> <td>3</td> <td>4</td> <td>5</td> <td>6</td> </tr> <tr> <td></td> <td></td> <td>x</td> <td></td> <td></td> </tr> </table>	2	3	4	5	6			x			
2	3	4	5	6								
		x										
Visite de contrôle :	Hiver 2019 - 2020	Travaux à mettre en œuvre :	Sans objet									
Défauts majeurs :		Vigueur : Suffisante										
Support(s)	Anomalie(s)	Intensité	Évolution	3	4	5	6					
Collet / tronc bas	Contrainte de croissance, lésions	++	Négative	x								
Tronc haut	Anomalie sonore	++	Négative		x							
Charpentières	Plaie de taille compartimentées	+	Négative	x								
Ramifications	Plaies de tailles	+	Négative	x

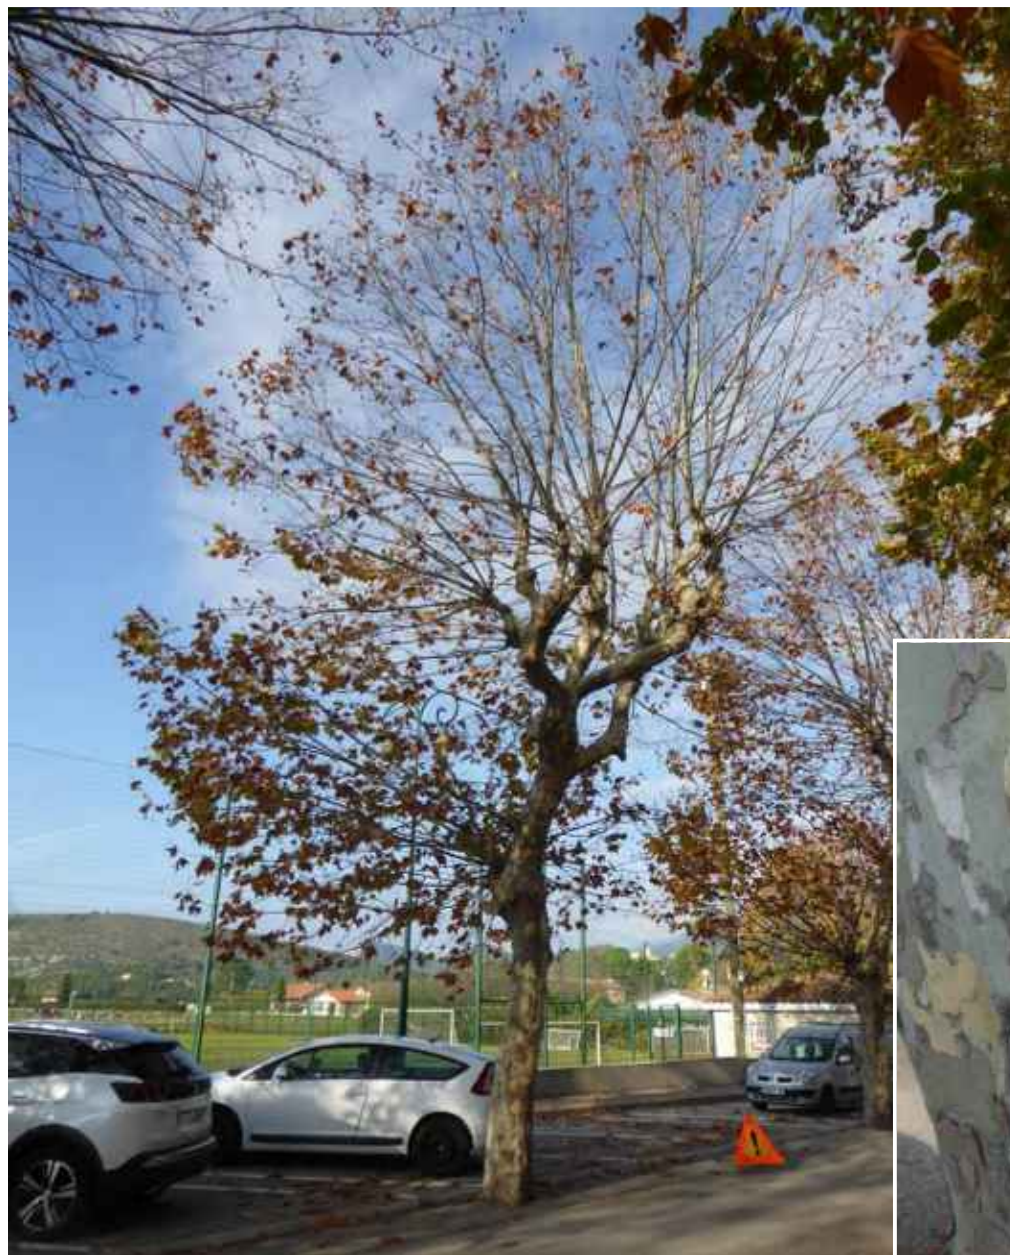
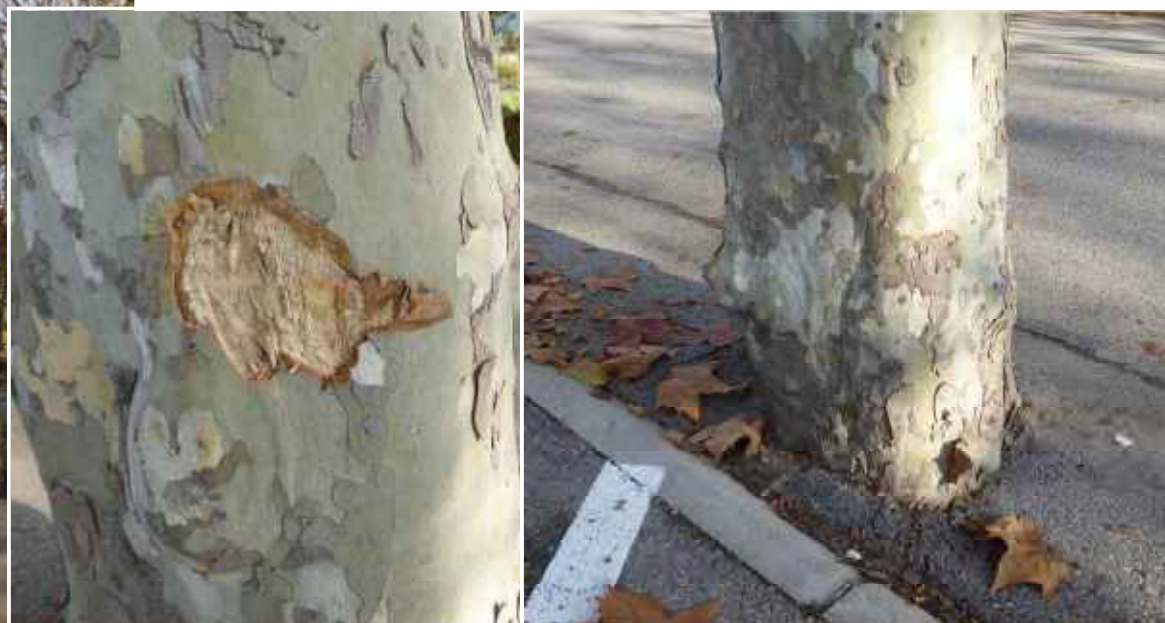
Avenue du Général De Gaulle	Arbre n° : 304	Circ. : 145
-----------------------------	-----------------------	--------------------

Synthèse	Probabilité de rupture	Analyse du risque	Risque faible actuellement, mais présence d'anomalies ou de lésions évolutives.											
	<table border="1"> <tr> <td>2</td> <td>3</td> <td>4</td> <td>5</td> <td>6</td> </tr> <tr> <td></td> <td>x</td> <td></td> <td></td> <td></td> </tr> </table>		2	3	4	5	6		x				Visite de contrôle :	Hiver 2020 - 2021
2	3	4	5	6										
	x

Support(s)	Anomalie(s)	Intensité	Évolution	3	4	5	6
Collet / tronc bas	Contrainte de croissance, empattements faibles	++	Négative	x			
Charpentières	Plaie de taille compartimentées	+	Négative	x			
Ramifications	Plaies de tailles	+	Négative	x

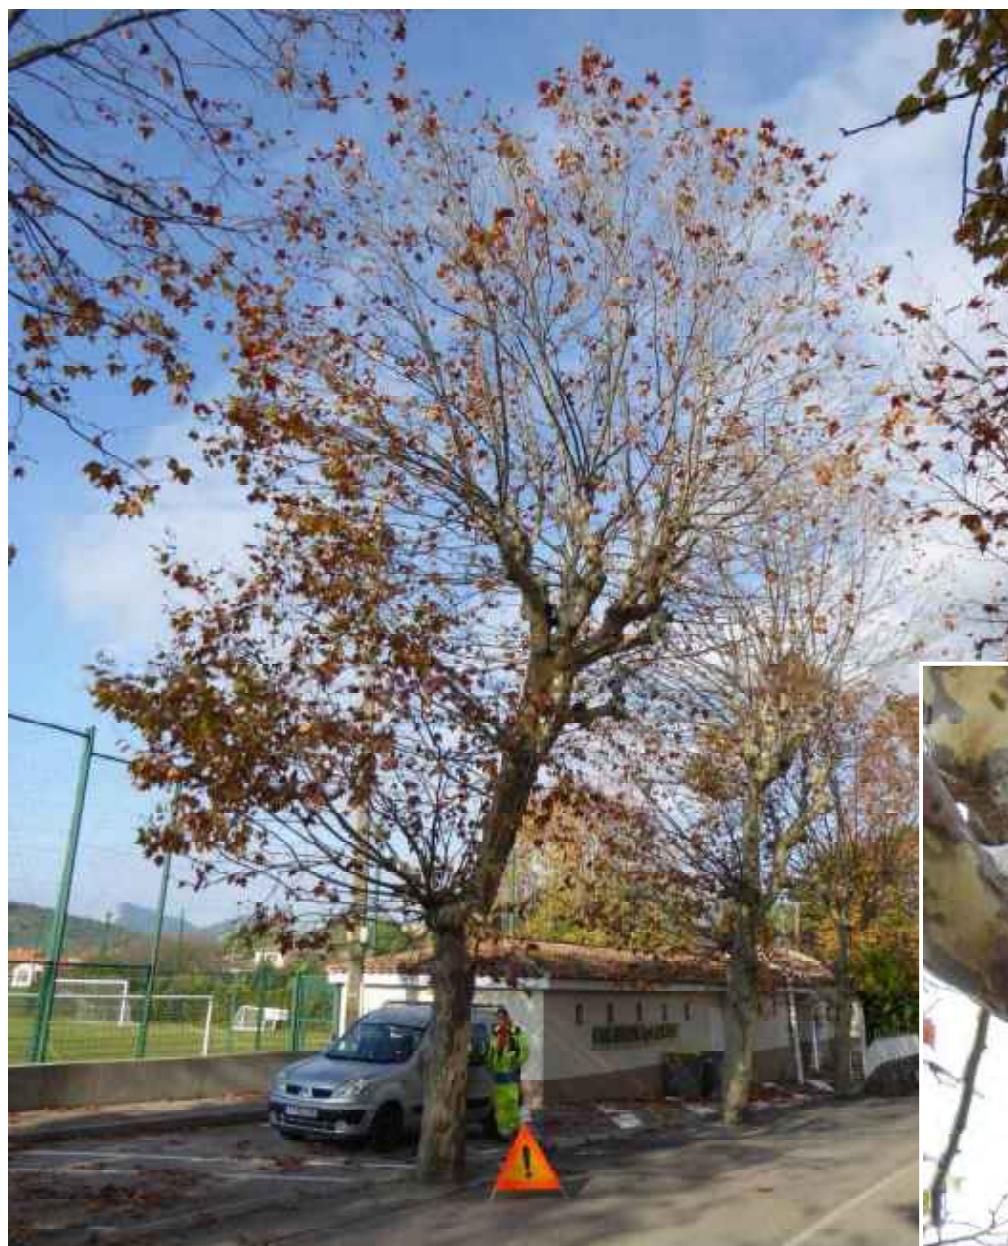
Avenue du Général De Gaulle		Arbre n° : 305	Circ. : 149									
Essence : Platane (<i>Platanus x acerifolia</i>)		Commentaire général :										
Élément environnant caractérisant la dangerosité		Ce platane présente des nécroses évolutives dans sa partie épigée, nécessitant un suivi.										
Cible : Passage et stationnement : piétonnier et véhicules												
Synthèse	Probabilité de rupture	Analyse du risque	Risque faible actuellement, mais présence d'anomalies ou de lésions évolutives.									
	<table border="1"> <tr> <td>2</td> <td>3</td> <td>4</td> <td>5</td> <td>6</td> </tr> <tr> <td></td> <td>x</td> <td></td> <td></td> <td></td> </tr> </table>	2	3	4	5	6		x				
2	3	4	5	6								
	x											
Visite de contrôle :	Hiver 2020 - 2021	Travaux à mettre en œuvre :	Sans objet									
Défauts majeurs :		Vigueur : Suffisante										
Support(s)	Anomalie(s)	Intensité	Évolution	3	4	5	6					
Collet / tronc bas	Contrainte de croissance, empattements faibles	++	Négative	x								
Charpentières / insertions charpentières	Chancre et fructification d' <i>Inonotus hispidus</i>	+	Négative	x								
Ramifications	Plaies de tailles	+	Négative	x

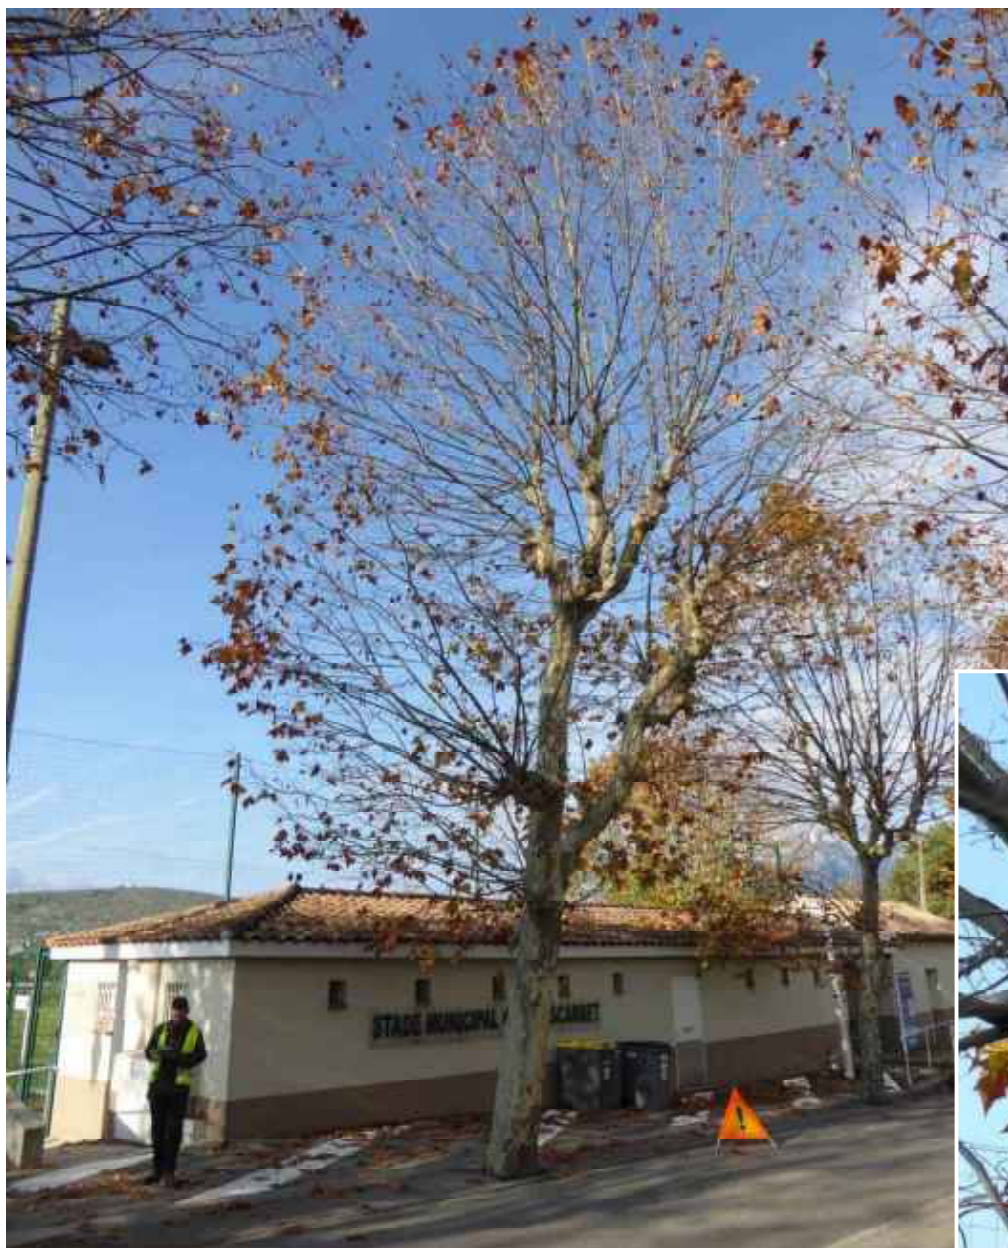
Avenue du Général De Gaulle		Arbre n° : 306	Circ. : 157									
Essence : Platane (<i>Platanus x acerifolia</i>)		Commentaire général :										
Élément environnant caractérisant la dangerosité		Les défauts observés n'impactent pas, actuellement, l'espérance de maintien de ce platane.										
<i>Cible :</i> Passage et stationnement : piétonnier et véhicules												
Synthèse	Probabilité de rupture	Analyse du risque	Risque faible actuellement, mais présence d'anomalies ou de lésions évolutives.									
	<table border="1"> <tr> <td>2</td> <td>3</td> <td>4</td> <td>5</td> <td>6</td> </tr> <tr> <td></td> <td>x</td> <td></td> <td></td> <td></td> </tr> </table>	2	3	4	5	6		x				
2	3	4	5	6								
	x											
Visite de contrôle :	Hiver 2020 - 2021	Travaux à mettre en œuvre :	Sans objet									
Défauts majeurs :		Vigueur : Suffisante										
Support(s)	Anomalie(s)	Intensité	Évolution									
Collet / tronc bas	Contrainte de croissance, méplat	++	Négative									
Charpentières / insertions charpentières	Plaies de tailles compartimentées	+	Négative									
Arbre	Inclinaison basale puis redressement	++	Négative

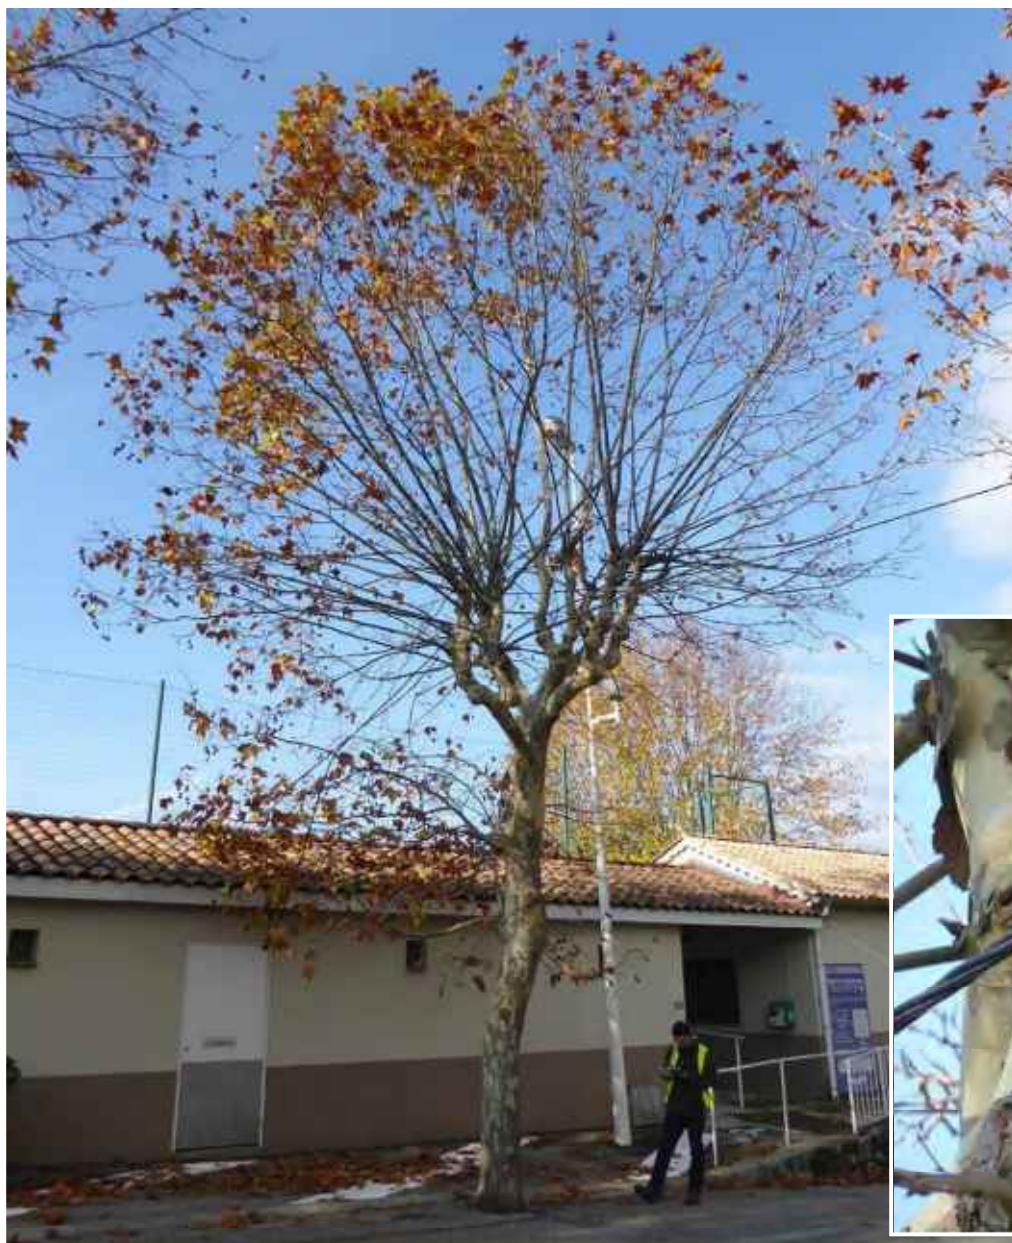
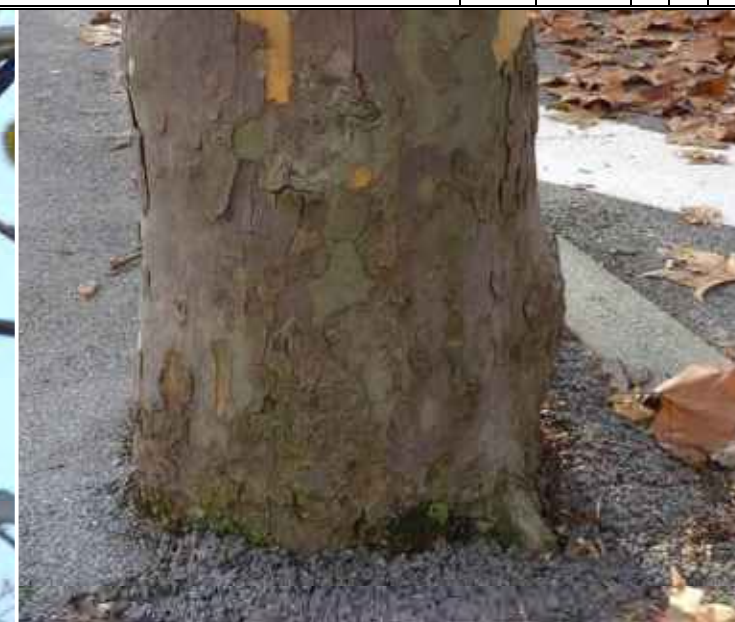
Avenue du Général De Gaulle	Arbre n° : 307	Circ. : 110
-----------------------------	-----------------------	--------------------

Essence : Platane (<i>Platanus x acerifolia</i>)	Commentaire général : L'espérance de maintien de ce jeune platane n'est pas remise en question par les défauts observés, actuellement mineurs.
Élément environnant caractérisant la dangerosité <i>Cible :</i> Passage et stationnement : piétonnier et véhicules

Synthèse	Probabilité de rupture	Analyse du risque	Risque faible actuellement, mais présence d'anomalies ou de lésions évolutives.							
	<table border="1"> <tr> <td>2</td> <td>3</td> <td>4</td> <td>5</td> <td>6</td> </tr> <tr> <td></td> <td>x</td> <td></td> <td></td> <td></td> </tr> </table>			2	3	4	5	6		x
2	3	4	5	6						
	x									
Visite de contrôle :	Hiver 2020 - 2021	Travaux à mettre en œuvre :	Sans objet

Support(s)	Anomalie(s)	Intensité	Évolution	3	4	5	6
Racines	Lésions	+	Négative	x			
Collet	Contrainte de croissance, méplat	+	Négative	x			
Ramification	Écoulement bactérien ?	+	Négative	x

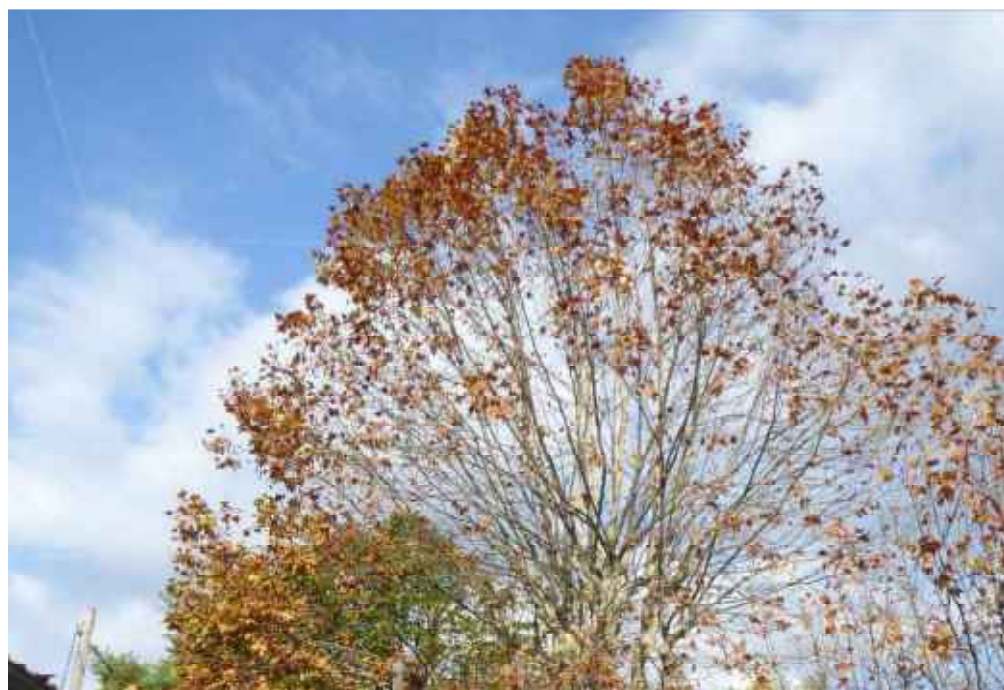
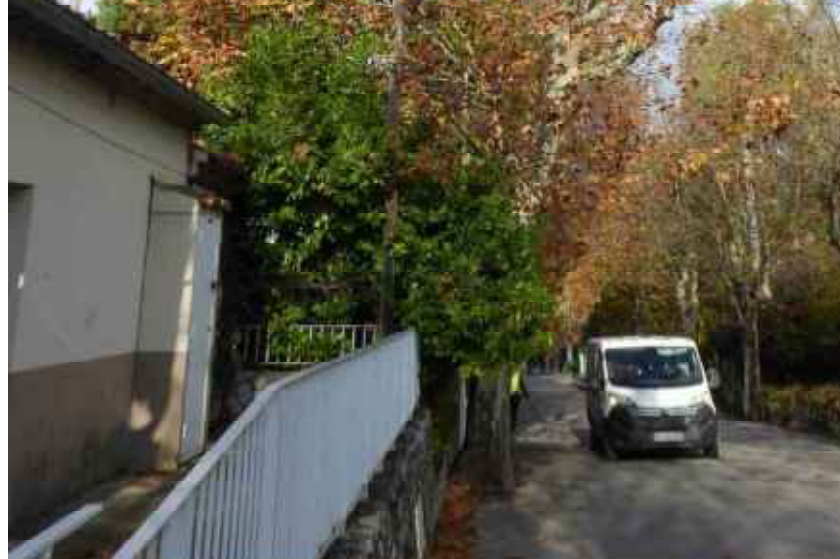
Avenue du Général De Gaulle	Arbre n° : 309	Circ. : 180
-----------------------------	-----------------------	--------------------

Essence : Platane (<i>Platanus x acerifolia</i>)	Commentaire général : Les défauts observés sur cet arbre ne remettent pas en cause son maintien à ce jour, mais imposent toutefois un suivi.
Élément environnant caractérisant la dangerosité <i>Cible :</i> Passage et stationnement : piétonnier et véhicules

Synthèse	Probabilité de rupture	Analyse du risque Risque flou ou évolutif, anomalies ou lésions fragilisant le sujet à un terme proche.								
	<table border="1"> <tr> <td>2</td> <td>3</td> <td>4</td> <td>5</td> <td>6</td> </tr> <tr> <td></td> <td></td> <td>x</td> <td></td> <td></td> </tr> </table>		2	3	4	5	6			x
2	3	4	5	6						
		x								
Visite de contrôle :	Hiver 2019 - 2020	Travaux à mettre en œuvre : Sans objet

Support(s)	Anomalie(s)	Intensité	Évolution	3	4	5	6
Racines	Évasement, contrainte de croissance, avec la bordure racines apparente avec lésions côté voirie	++	Négative		x		
Collet	Contrainte de croissance	+	Négative	x			
Tronc	Plaies de tailles compartimentées	++	Négative	x			
Ramification	Écoulement bactérien ?	+	Négative	x

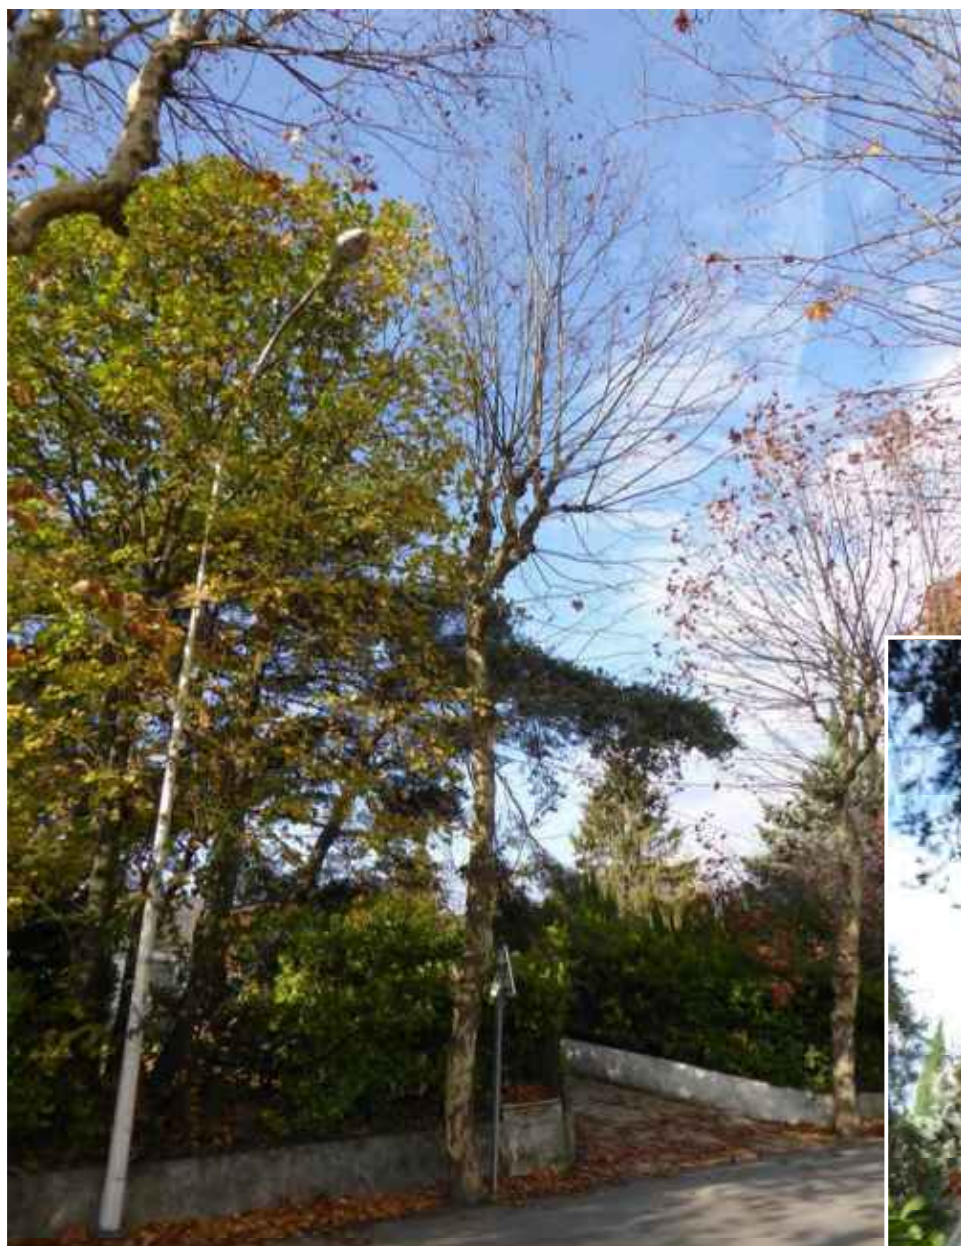
Avenue du Général De Gaulle	Arbre n° : 310	Circ. : 91
-----------------------------	-----------------------	-------------------

Essence : Platane (<i>Platanus x acerifolia</i>)	Commentaire général : L'espérance de maintien de cet arbre n'est actuellement pas remise en question par les défauts observés à ce jour.
Élément environnant caractérisant la dangerosité <i>Cible :</i> Passage et stationnement : piétonnier et véhicules

Synthèse	Probabilité de rupture	Analyse du risque Risque faible actuellement, mais présence d'anomalies ou de lésions évolutives.								
	<table border="1"> <tr> <td>2</td> <td>3</td> <td>4</td> <td>5</td> <td>6</td> </tr> <tr> <td></td> <td>x</td> <td></td> <td></td> <td></td> </tr> </table>		2	3	4	5	6		x	
2	3	4	5	6						
	x									
Visite de contrôle :	Hiver 2020 - 2021	Travaux à mettre en œuvre : Sans objet

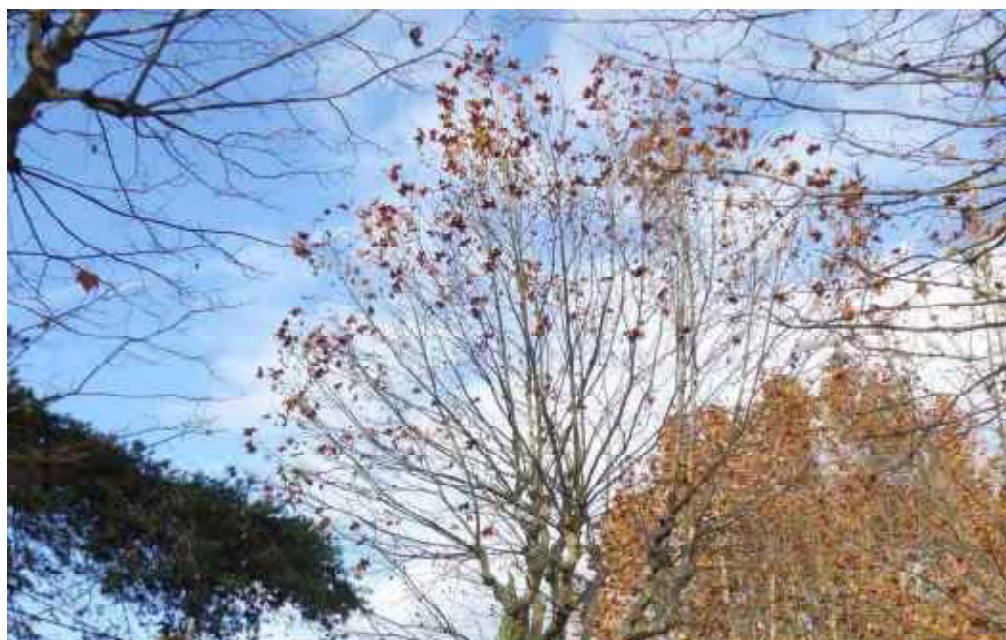
Avenue du Général De Gaulle	Arbre n° : 311	Circ. : 115
-----------------------------	-----------------------	--------------------

Essence : Platane (<i>Platanus x acerifolia</i>)	Commentaire général : Ce platane ne porte pas, à ce jour, de défauts pouvant impacter son maintien.
Élément environnant caractérisant la dangerosité <i>Cible :</i> Passage et stationnement : piétonnier et véhicules

Synthèse	Probabilité de rupture	Analyse du risque	Risque faible actuellement, mais présence d'anomalies ou de lésions évolutives.							
	<table border="1"> <tr> <td>2</td> <td>3</td> <td>4</td> <td>5</td> <td>6</td> </tr> <tr> <td></td> <td>x</td> <td></td> <td></td> <td></td> </tr> </table>			2	3	4	5	6		x
2	3	4	5	6						
	x									
Visite de contrôle :	Hiver 2020 - 2021	Travaux à mettre en œuvre :	Sans objet

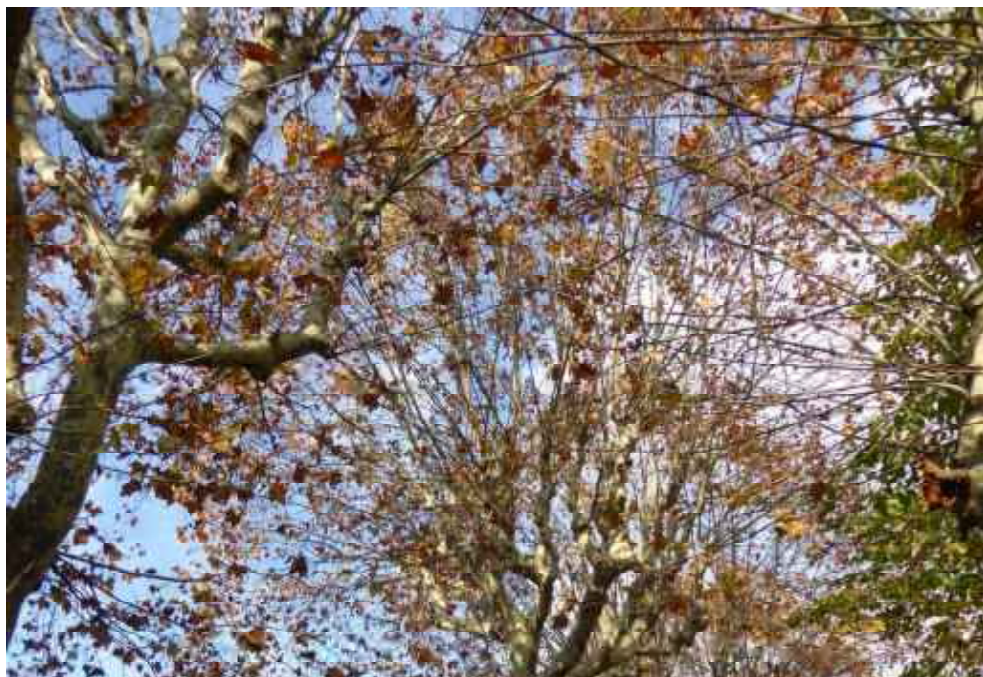
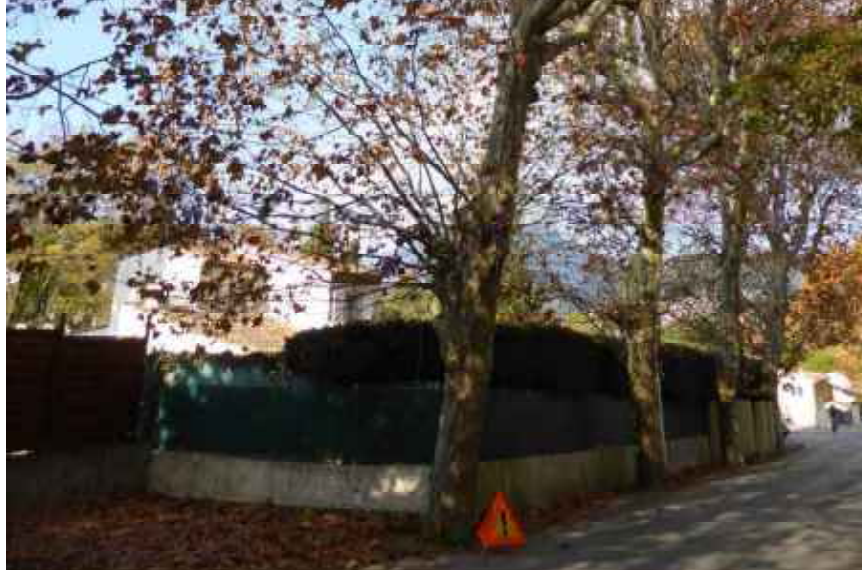
Avenue du Général De Gaulle	Arbre n° : 314	Circ. : 205
-----------------------------	-----------------------	--------------------

Essence : Platane (<i>Platanus x acerifolia</i>)	Commentaire général : Les défauts observés chez ce platane ne remettent pas en cause son maintien à l'heure actuelle, mais imposent toutefois son suivi.
Élément environnant caractérisant la dangerosité <i>Cible :</i> Passage et stationnement : piétonnier et véhicules

Synthèse	Probabilité de rupture	Analyse du risque	Risque flou ou évolutif, anomalies ou lésions fragilisant le sujet à un terme proche.							
	<table border="1"> <tr> <td>2</td> <td>3</td> <td>4</td> <td>5</td> <td>6</td> </tr> <tr> <td></td> <td></td> <td>x</td> <td></td> <td></td> </tr> </table>			2	3	4	5	6		
2	3	4	5	6						
		x								
Visite de contrôle :	Hiver 2019 - 2020	Travaux à mettre en œuvre :	Sans objet

Support(s)	Anomalie(s)	Intensité	Évolution	3	4	5	6
Collet	Contrainte de croissance, anomalie morphologique	+	Négative		x		
Tronc / charpentières	Plaies de tailles compartimentées	++	Négative	x			
Ramifications	Fructification <i>Inonotus hispidus</i> , bois mort	++	Négative	x			
Arbre	Inclinaison tropique	+	Négative		x

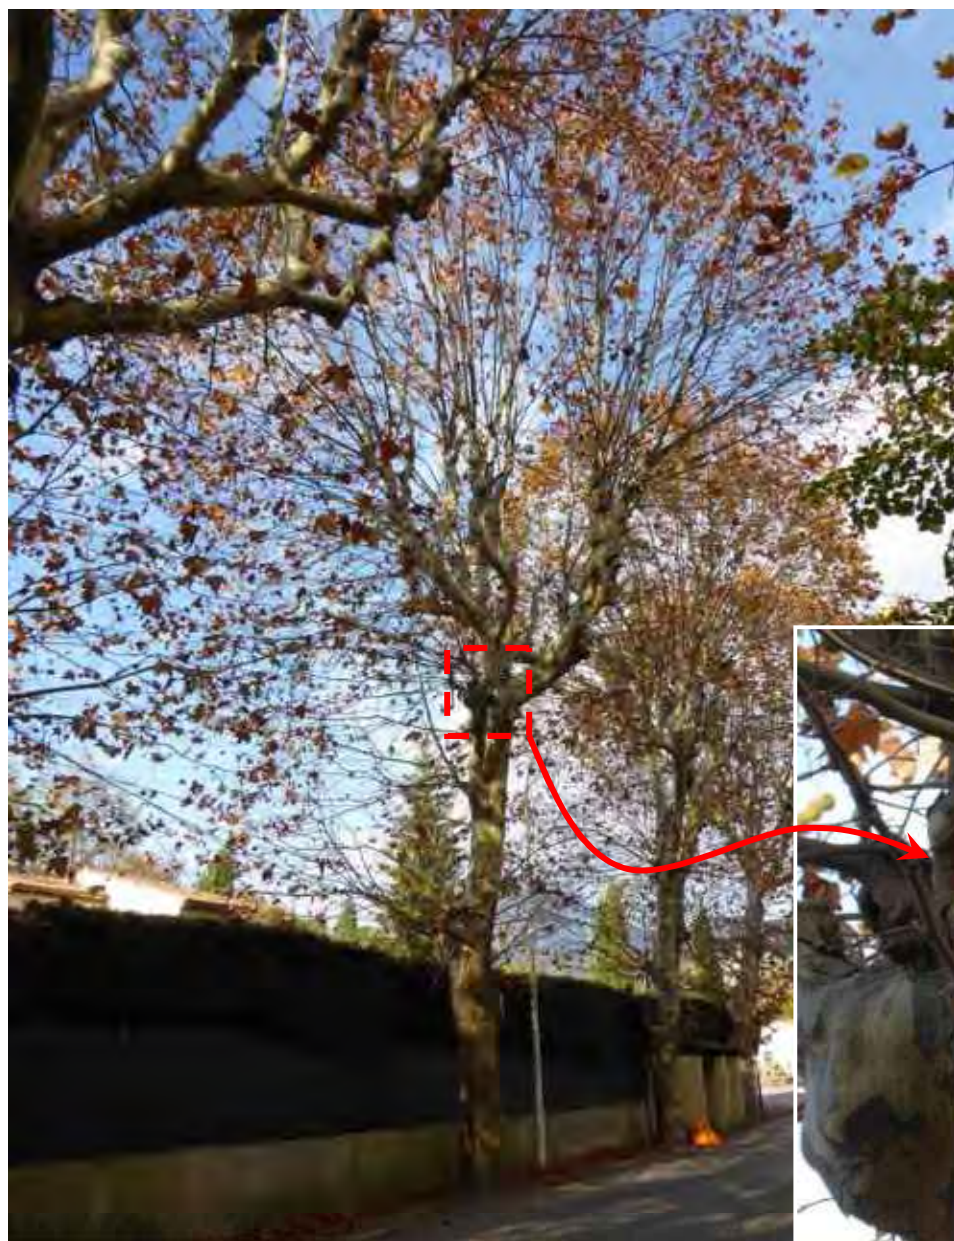
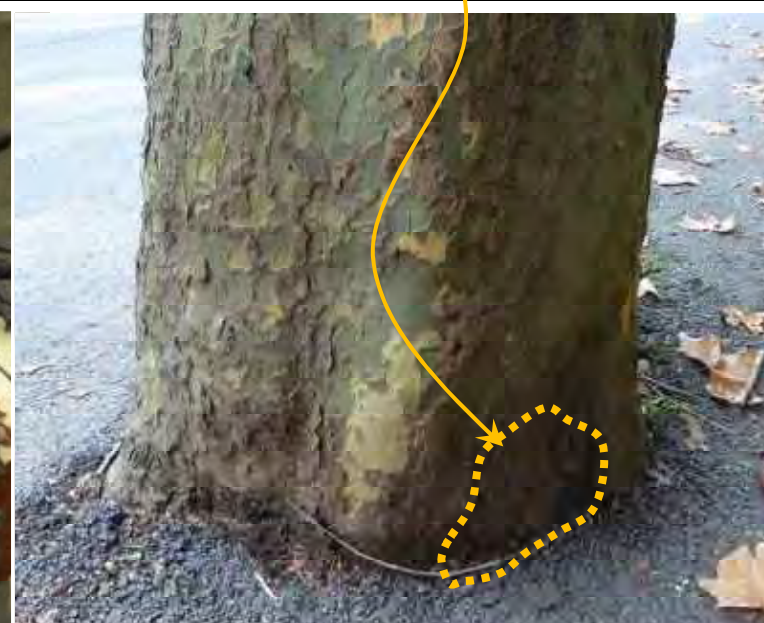
Avenue du Général De Gaulle	Arbre n° : 315	Circ. : 202
-----------------------------	-----------------------	--------------------

Essence : Platane (<i>Platanus x acerifolia</i>)	Commentaire général : Les défauts observés sur ce platane n'impactent pas, actuellement, son maintien.
Élément environnant caractérisant la dangerosité <i>Cible :</i> Passage et stationnement : piétonnier et véhicules

Synthèse	Probabilité de rupture	Analyse du risque Risque flou ou évolutif, anomalies ou lésions fragilisant le sujet à un terme proche.								
	<table border="1"> <tr> <td>2</td> <td>3</td> <td>4</td> <td>5</td> <td>6</td> </tr> <tr> <td></td> <td></td> <td>x</td> <td></td> <td></td> </tr> </table>		2	3	4	5	6			x
2	3	4	5	6						
		x

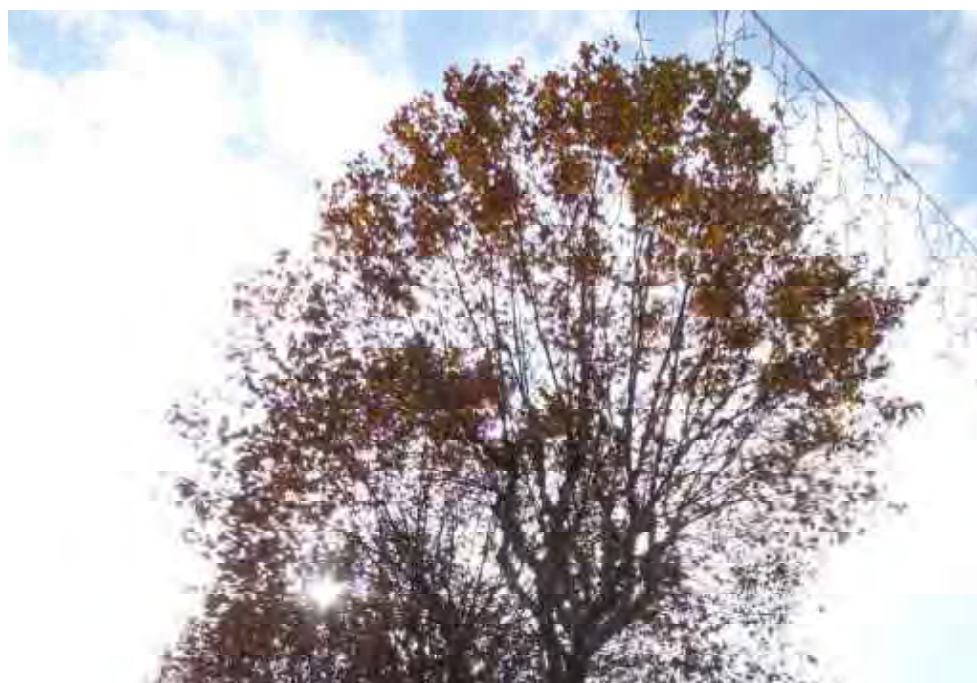
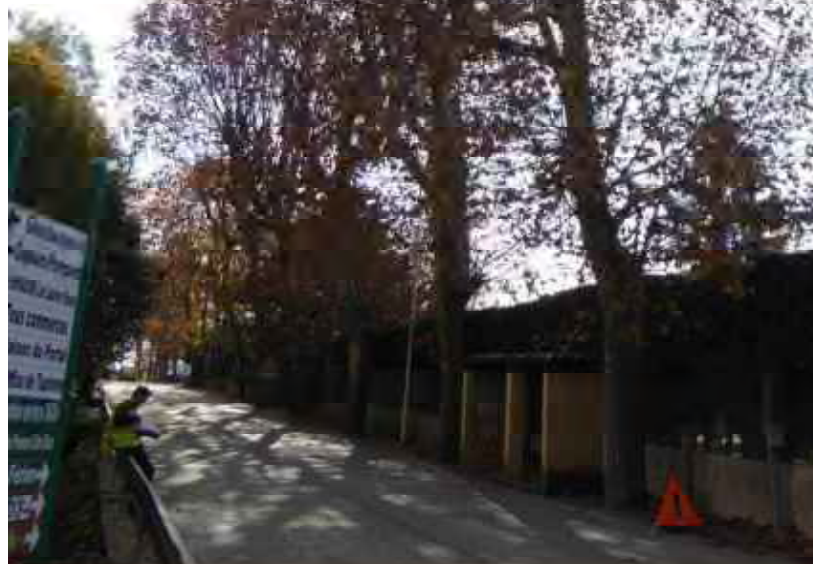
Avenue du Général De Gaulle		Arbre n° : 317	Circ. : 202									
Essence : Platane (<i>Platanus x acerifolia</i>)		Commentaire général :										
Élément environnant caractérisant la dangerosité		Le chancre et la dégradation évolutive induite par l'activité du <i>Phellinus punctatus</i> condamne cet arbre à court terme.										
<i>Cible :</i> Passage et stationnement : piétonnier et véhicules												
Synthèse	Probabilité de rupture	Analyse du risque	Risque flou ou évolutif, anomalies ou lésions fragilisant le sujet à un terme proche.									
	<table border="1"> <tr> <td>2</td> <td>3</td> <td>4</td> <td>5</td> <td>6</td> </tr> <tr> <td></td> <td></td> <td>x</td> <td></td> <td></td> </tr> </table>	2	3	4	5	6			x			
2	3	4	5	6								
		x										
Visite de contrôle :	Hiver 2019 - 2020	Travaux à mettre en œuvre :	Sans objet									
Défauts majeurs :		Vigueur : Suffisante										
Support(s)	Anomalie(s)	Intensité	Évolution									
Collet	Contrainte de croissance, absence d'empattements	++	Négative									
Tronc	Chancre et fructifications de <i>Phellinus punctatus</i> sur plaie de tailles	++	Fort									
Charpentières	Chancre à <i>Phellinus punctatus</i> , fructifications d' <i>Inonotus hispidus</i>	++	Fort									
Ramifications	Fructifications d' <i>Inonotus hispidus</i>	++	Négative									
			3 4 5 6
