Projet de continuité piétonne sur la RM19 (PR18.600 au PR19.392) Commune de Levens (06)

VOLUME 5. AVIS OBLIGATOIRES EMIS SUR LE PROJET ET REPONSE DU MAITRE D'OUVRAGE

Pièce 5.2. Réponse à l'avis de l'Autorité environnementale

Cette note constitue la réponse du maître d'ouvrage à l'avis de l'Autorité environnementale n°MRAe – 2020 n°2739 du 22 décembre 2020 concernant le projet de continuité piétonne le long de la RM 19 sur le territoire de la commune de Levens.

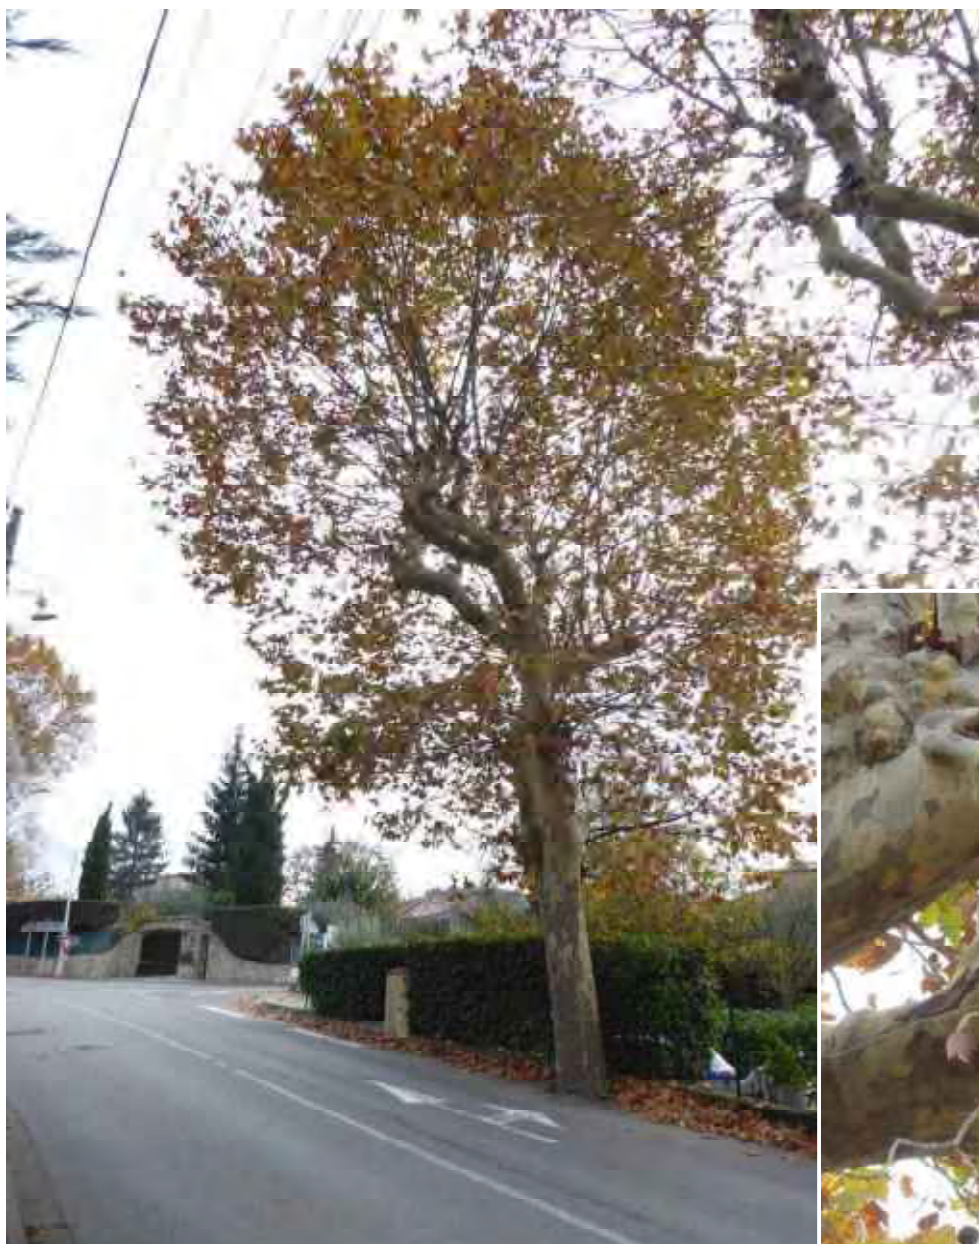
Avenue du Général De Gaulle		Arbre n° : 318	Circ. : 205									
Essence : Platane (<i>Platanus x acerifolia</i>)		Commentaire général :										
Élément environnant caractérisant la dangerosité		L'espérance de maintien de ce platane n'est pas remise en question par les défauts observés, actuellement mineurs.										
<i>Cible :</i> Passage et stationnement : piétonnier et véhicules												
Synthèse	Probabilité de rupture	Analyse du risque	Risque flou ou évolutif, anomalies ou lésions fragilisant le sujet à un terme proche.									
	<table border="1"> <tr> <td>2</td> <td>3</td> <td>4</td> <td>5</td> <td>6</td> </tr> <tr> <td></td> <td></td> <td>x</td> <td></td> <td></td> </tr> </table>	2	3	4	5	6			x			
2	3	4	5	6								
		x										
Visite de contrôle :	Hiver 2019 - 2020	Travaux à mettre en œuvre :	Sans objet									
Défauts majeurs :		Vigueur : Suffisante										
Support(s)	Anomalie(s)	Intensité	Évolution	3	4	5	6					
Collet	Contrainte de croissance, lésion avec calcs dynamiques	++	Négative		x							
Charpentières	Cavités ouvertes, plaies de tailles	++	Négative		x

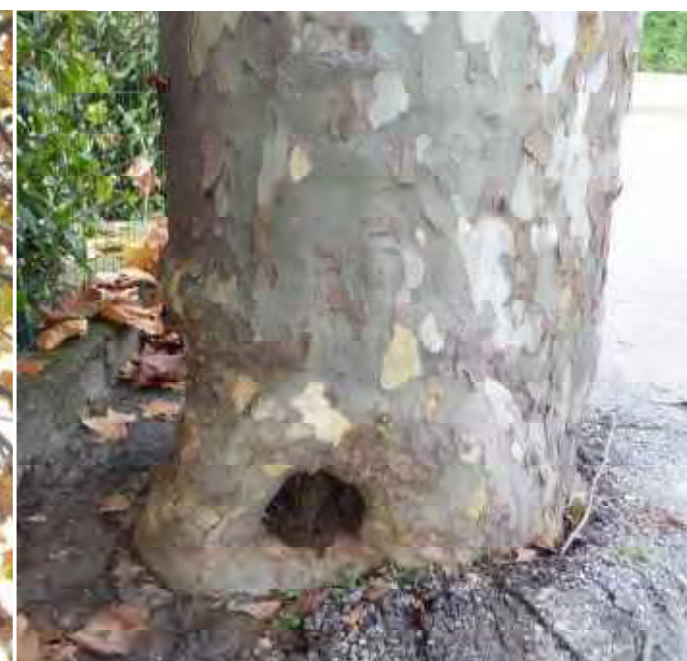
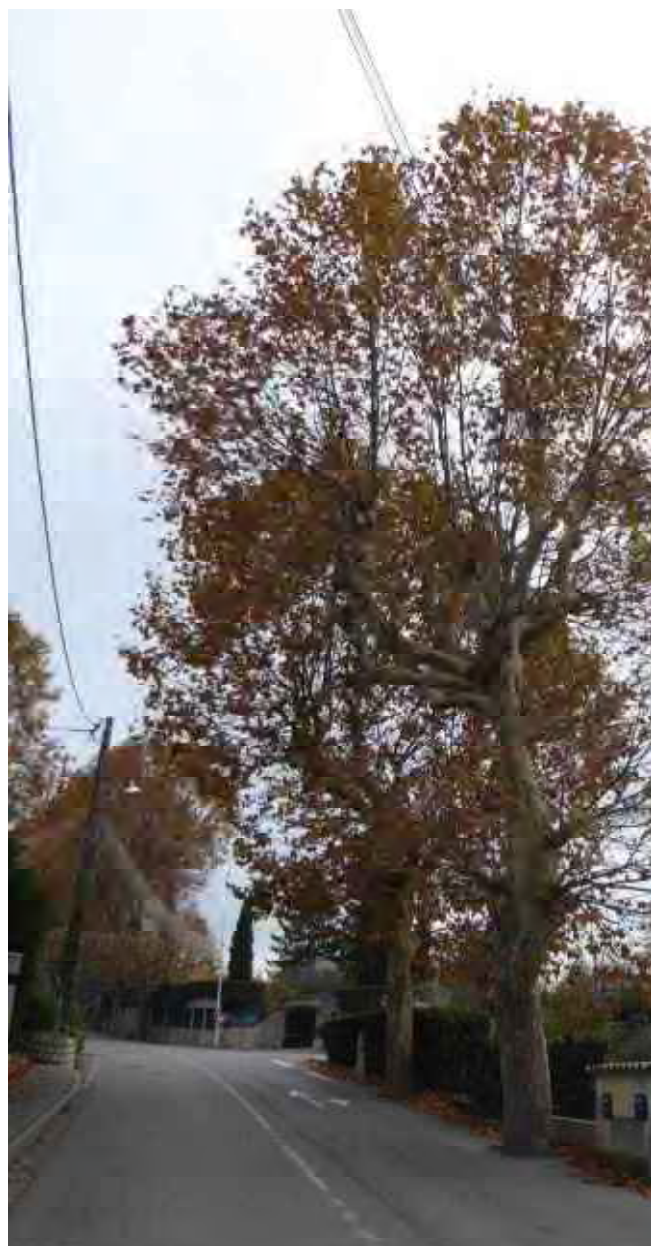
Avenue du Général De Gaulle		Arbre n° : 319	Circ. : 221									
Essence : Platane (<i>Platanus x acerifolia</i>)		Commentaire général :										
Élément environnant caractérisant la dangerosité		Cet arbre porte différentes anomalies qui ne remettent pas en cause son maintien à ce jour.										
<i>Cible :</i> Passage et stationnement : piétonnier et véhicules												
Synthèse	Probabilité de rupture	Analyse du risque	Risque flou ou évolutif, anomalies ou lésions fragilisant le sujet à un terme proche.									
	<table border="1"> <tr> <td>2</td> <td>3</td> <td>4</td> <td>5</td> <td>6</td> </tr> <tr> <td></td> <td></td> <td>x</td> <td></td> <td></td> </tr> </table>	2	3	4	5	6			x			
2	3	4	5	6								
		x										
Visite de contrôle :	Hiver 2019 - 2020	Travaux à mettre en œuvre :	Sans objet									
Défauts majeurs :		Vigueur : Suffisante										
Support(s)	Anomalie(s)	Intensité	Évolution	3	4	5	6					
Collet	Contrainte de croissance, lésion avec cals dynamiques	++	Négative	x								
Charpentières	Cavités ouvertes, fructifications d' <i>Inonotus hispidus</i> sur plaies de tailles, desquamation d'écorce	++	Négative	x

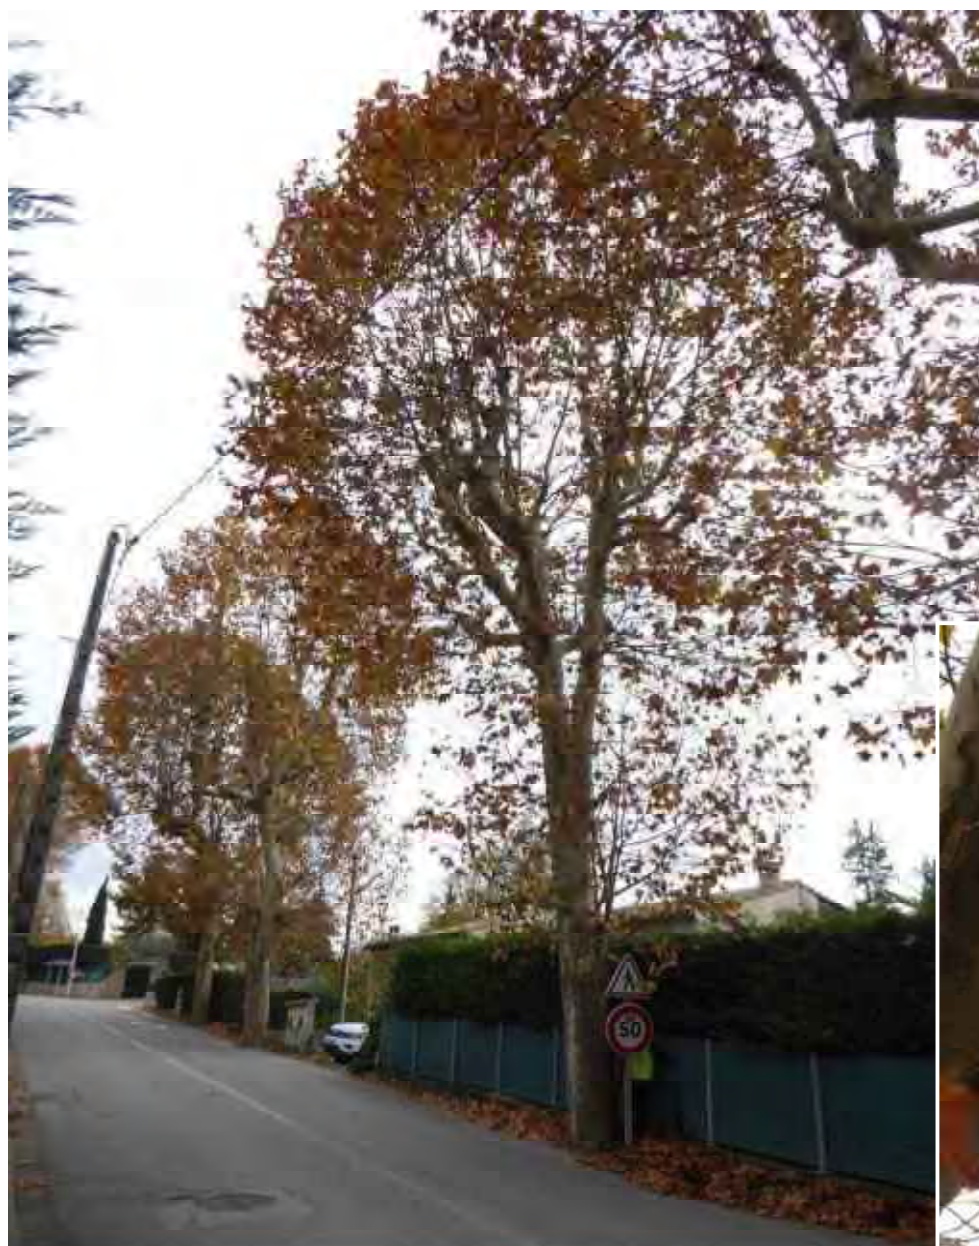
Avenue du Général De Gaulle		Arbre n° : 320	Circ. : 211									
Essence : Platane (<i>Platanus x acerifolia</i>)		Commentaire général :										
Élément environnant caractérisant la dangerosité		Ce platane présente de nombreuses nécroses dans sa structure aérienne, imposant son suivi.										
Cible : Passage et stationnement : piétonnier et véhicules												
Synthèse	Probabilité de rupture	Analyse du risque	Risque faible actuellement, mais présence d'anomalies ou de lésions évolutives.									
	<table border="1"> <tr> <td>2</td> <td>3</td> <td>4</td> <td>5</td> <td>6</td> </tr> <tr> <td></td> <td>x</td> <td></td> <td></td> <td></td> </tr> </table>	2	3	4	5	6		x				
2	3	4	5	6								
	x											
Visite de contrôle :	Hiver 2020 - 2021	Travaux à mettre en œuvre :	Sans objet									
Défauts majeurs :		Vigueur : Suffisante										
Support(s)	Anomalie(s)	Intensité	Évolution	3	4	5	6					
Collet	Contrainte de croissance, lésion en cours de compartimentation	++	Négative	x								
Charpentières	Cavités ouvertes, fructifications d' <i>Monotus hispidus</i> sur plaies de tailles, lésion longitudinale avec calcs dynamiques	+++	Négative	x

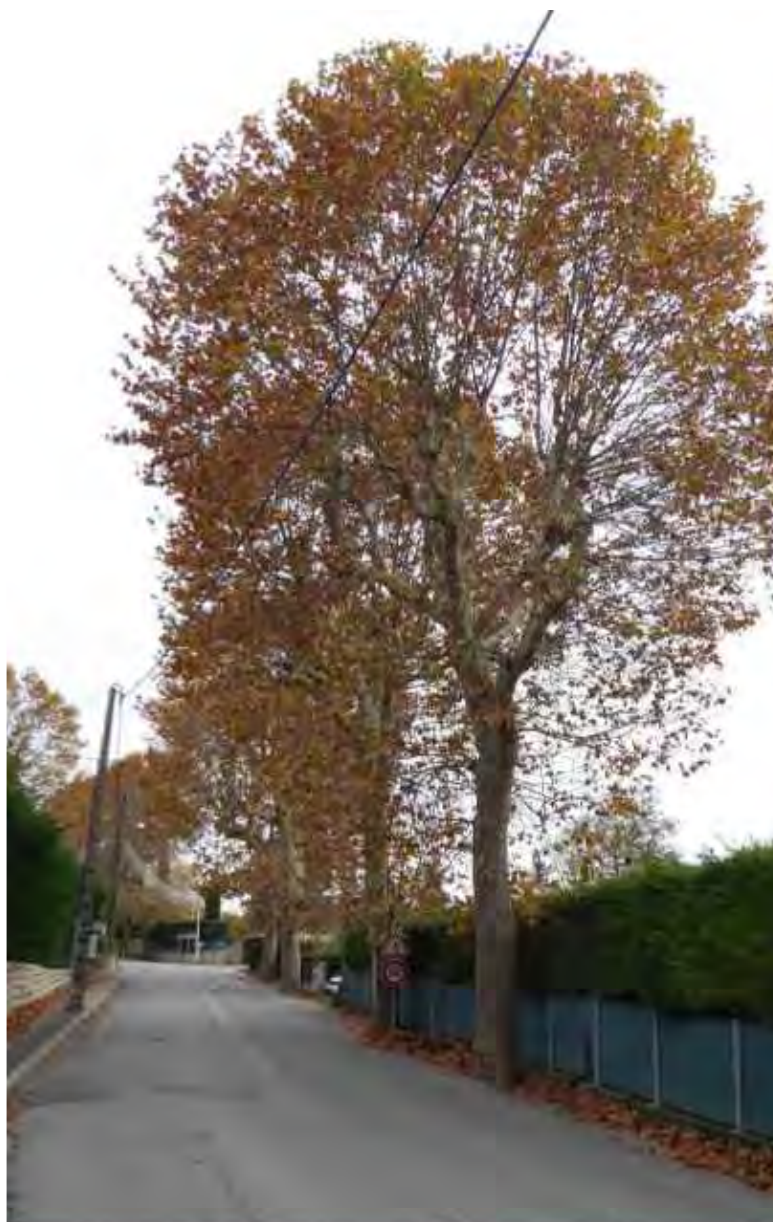
Avenue du Général De Gaulle		Arbre n° : 321	Circ. : 205												
Essence : Platane (<i>Platanus x acerifolia</i>)		Commentaire général :													
Élément environnant caractérisant la dangerosité		Les défauts observés n'impactent pas, actuellement, l'espérance de maintien de ce platane.													
<i>Cible :</i> Passage et stationnement : piétonnier et véhicules															
Synthèse	Probabilité de rupture	Analyse du risque	Risque faible actuellement, mais présence d'anomalies ou de lésions évolutives.												
	<table border="1"> <tr> <td>2</td> <td>3</td> <td>4</td> <td>5</td> <td>6</td> </tr> <tr> <td></td> <td>x</td> <td></td> <td></td> <td></td> </tr> </table>	2	3	4	5	6		x							
2	3	4	5	6											
	x														
Visite de contrôle :	Hiver 2020 - 2021	Travaux à mettre en œuvre :	Sans objet												
Défauts majeurs :		Vigueur : Suffisante													
Support(s)	Anomalie(s)	Intensité	Évolution

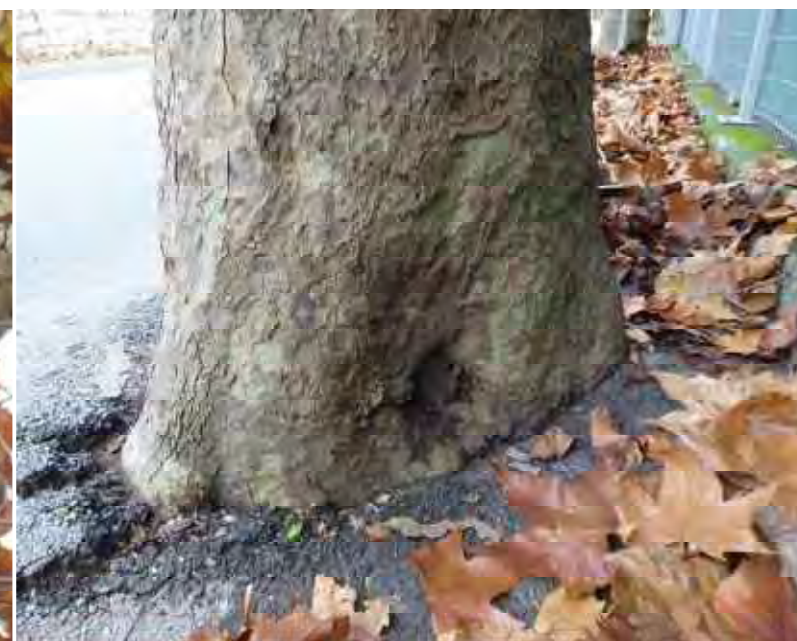
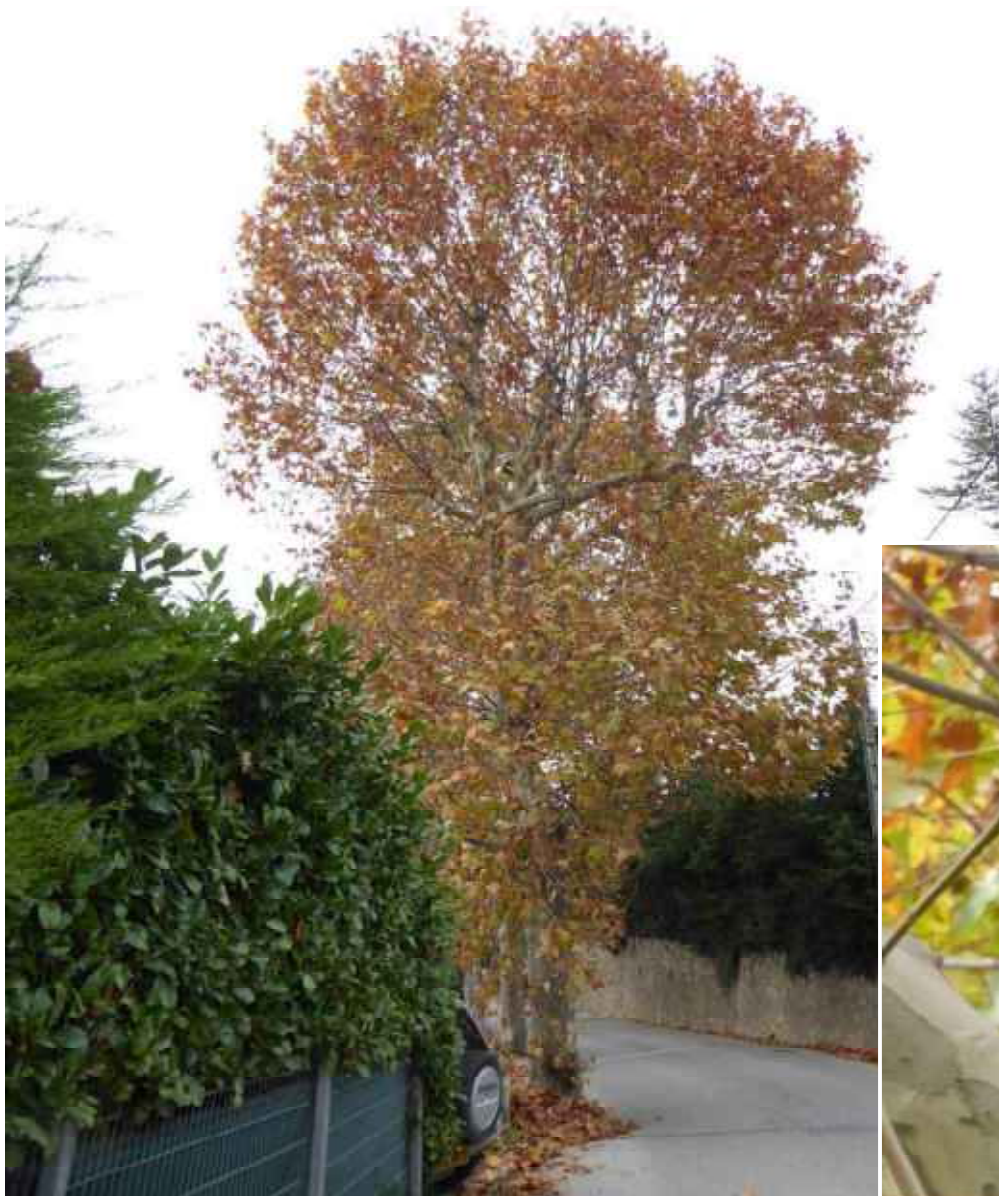
Avenue du Général De Gaulle	Arbre n° : 322	Circ. : 202
-----------------------------	-----------------------	--------------------

Essence : Platane (<i>Platanus x acerifolia</i>)	Commentaire général : L'espérance de maintien de ce jeune platane n'est pas remise en question par les défauts observés, actuellement mineurs.
Élément environnant caractérisant la dangerosité <i>Cible :</i> Passage et stationnement : piétonnier et véhicules

Synthèse	Probabilité de rupture	Analyse du risque Risque faible actuellement, mais présence d'anomalies ou de lésions évolutives.								
	<table border="1"> <tr> <td>2</td> <td>3</td> <td>4</td> <td>5</td> <td>6</td> </tr> <tr> <td></td> <td>x</td> <td></td> <td></td> <td></td> </tr> </table>		2	3	4	5	6		x	
2	3	4	5	6						
	x

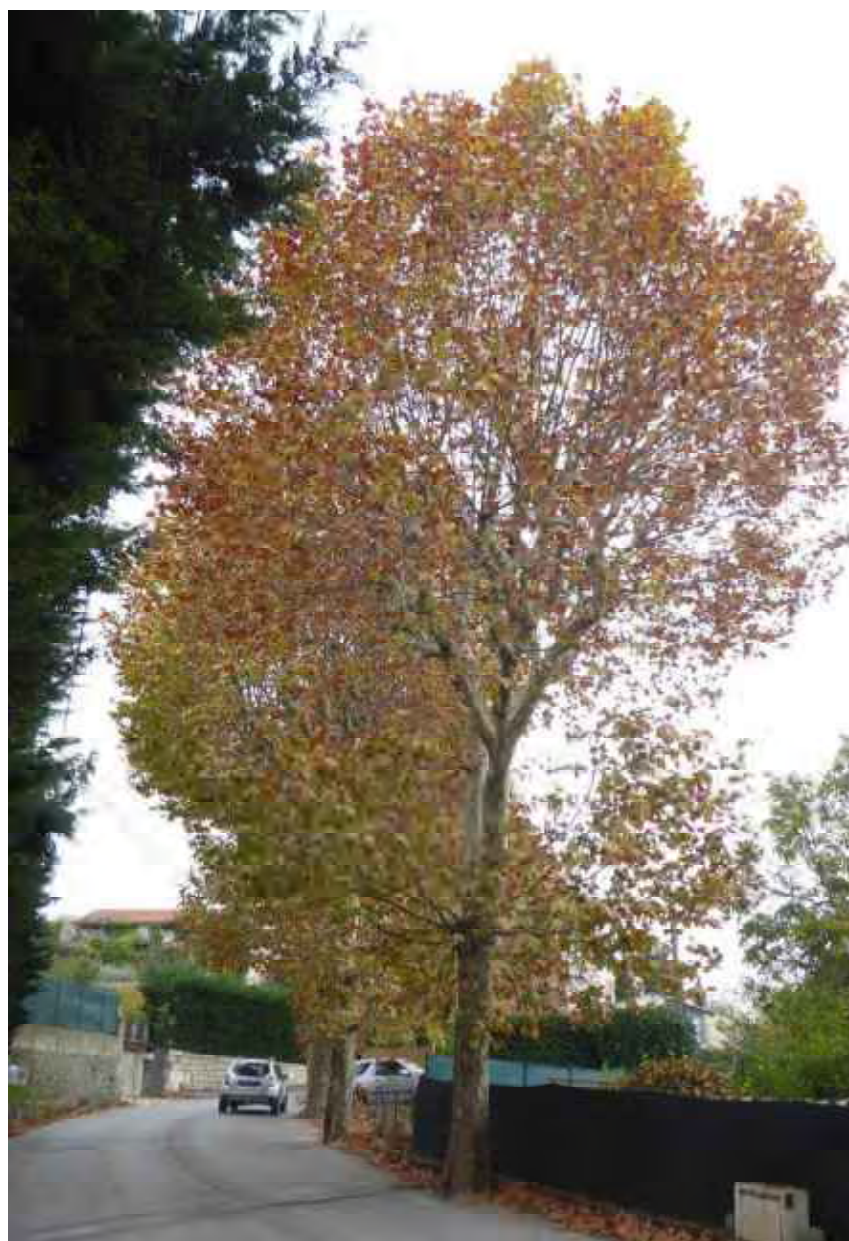
Avenue du Général De Gaulle		Arbre n° : 324	Circ. : 175									
Essence : Platane (<i>Platanus x acerifolia</i>)		Commentaire général :										
Élément environnant caractérisant la dangerosité		Le maintien de ce platane n'est actuellement pas remis en question par les anomalies observées.										
<i>Cible :</i> Passage et stationnement : piétonnier et véhicules												
Synthèse	Probabilité de rupture	Analyse du risque	Risque faible actuellement, mais présence d'anomalies ou de lésions évolutives.									
	<table border="1"> <tr> <td>2</td> <td>3</td> <td>4</td> <td>5</td> <td>6</td> </tr> <tr> <td></td> <td>x</td> <td></td> <td></td> <td></td> </tr> </table>	2	3	4	5	6		x				
2	3	4	5	6								
	x											
Visite de contrôle :	Hiver 2020 - 2021	Travaux à mettre en œuvre :	Sans objet									
Défauts majeurs :		Vigueur : Suffisante										
Support(s)	Anomalie(s)	Intensité	Évolution									
Collet	Contrainte de croissance, dépression	+++	Négative									
Charpentières	Fructifications d' <i>Inonotus hispidus</i> ,	++	Négative									
		3	4	5	6							
		x										
		x

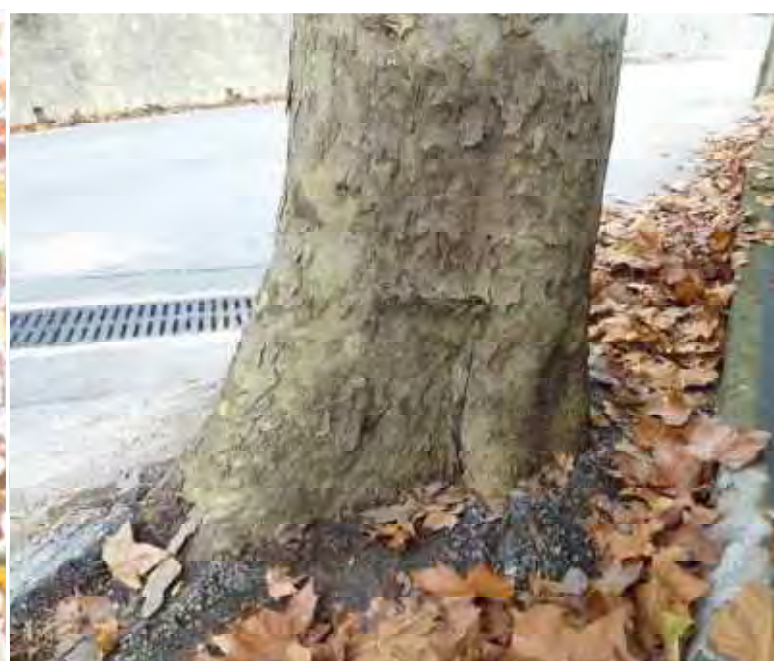
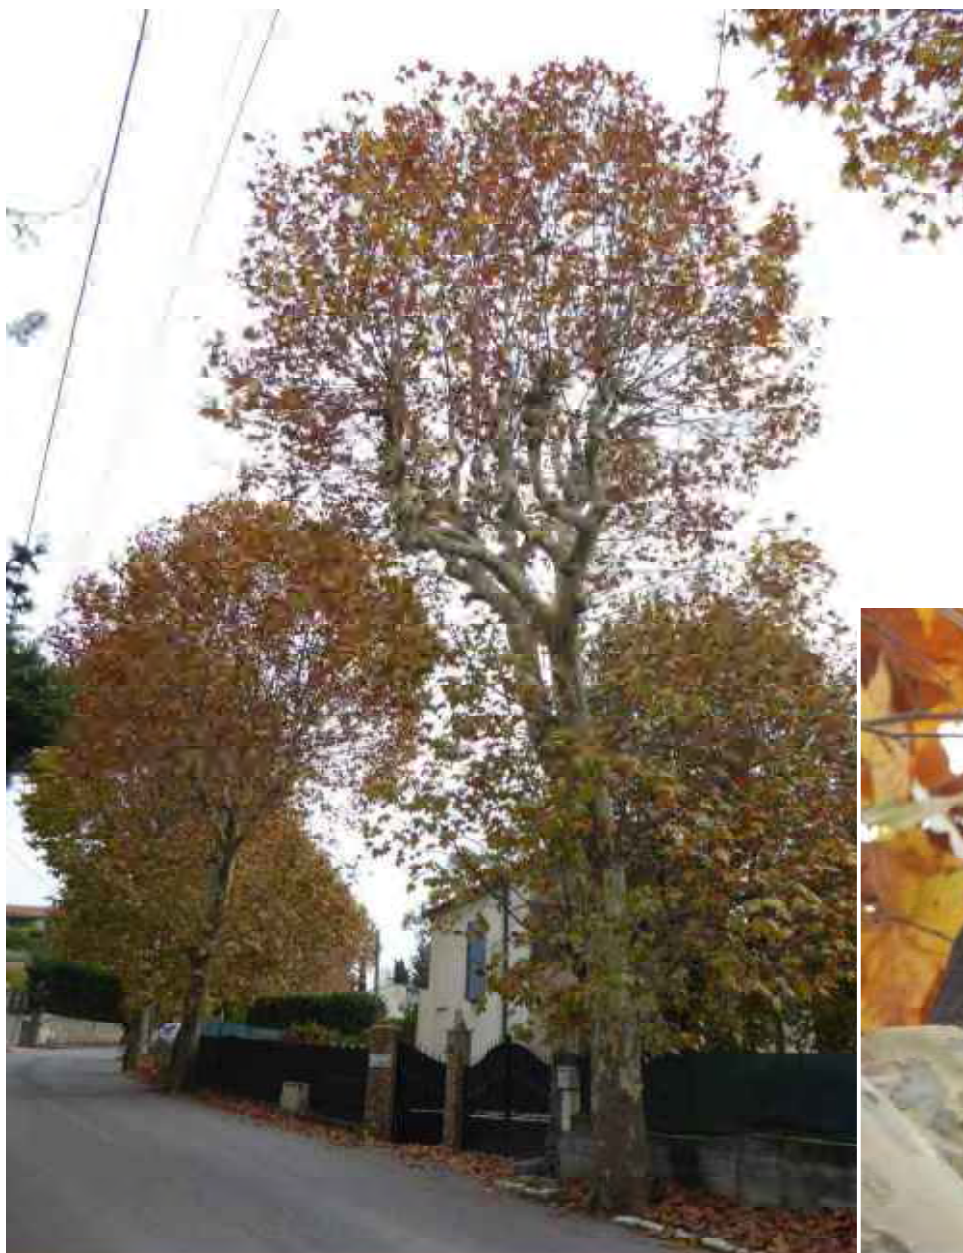
Avenue du Général De Gaulle		Arbre n° : 325	Circ. : 205									
Essence : Platane (<i>Platanus x acerifolia</i>)		Commentaire général :										
Élément environnant caractérisant la dangerosité		Les anomalies observées sur ce platane ne remettent pas en cause son maintien à ce jour, toutefois la morphologie du collet impose un suivi.										
<i>Cible :</i> Passage et stationnement : piétonnier et véhicules												
Synthèse	Probabilité de rupture	Analyse du risque	Risque flou ou évolutif, anomalies ou lésions fragilisant le sujet à un terme proche.									
	<table border="1"> <tr> <td>2</td> <td>3</td> <td>4</td> <td>5</td> <td>6</td> </tr> <tr> <td></td> <td></td> <td>x</td> <td></td> <td></td> </tr> </table>	2	3	4	5	6			x			
2	3	4	5	6								
		x										
Visite de contrôle :	Hiver 2019 - 2020	Travaux à mettre en œuvre :	Sans objet									
Défauts majeurs :		Vigueur : Suffisante										
Support(s)	Anomalie(s)	Intensité	Évolution									
Collet	Contrainte de croissance, dépression, anomalie morphologique	+++	Négative									
Charpentières	Chancre et fructifications d' <i>Inonotus hispidus</i> , nécrose sur plaies de tailles	++	Négative									
			3 4 5 6

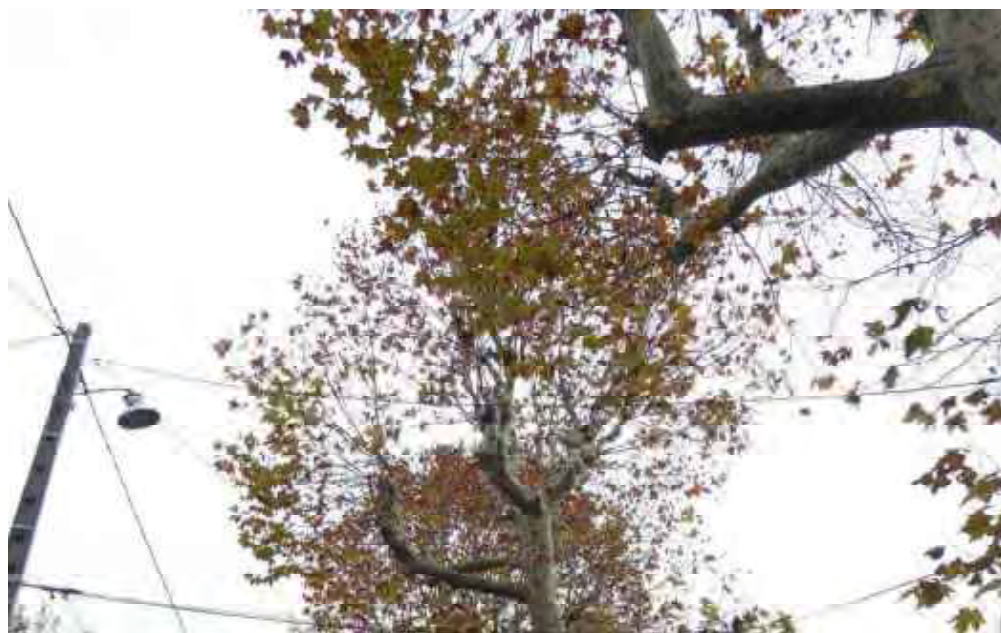
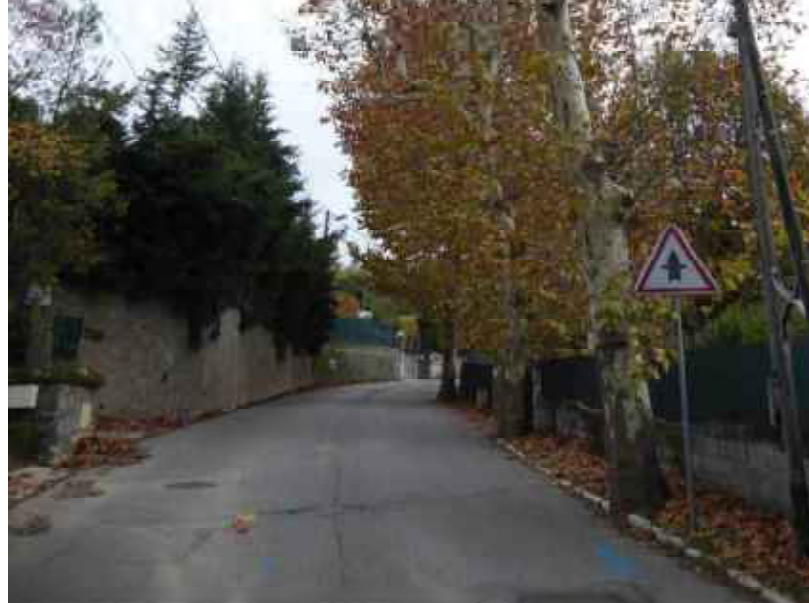
Avenue du Général De Gaulle		Arbre n° : 326	Circ. : 184									
Essence : Platane (<i>Platanus x acerifolia</i>)		Commentaire général :										
Élément environnant caractérisant la dangerosité		Les défauts portés par ce platane ne remettent pas en cause son maintien à ce jour, mais son suivi est nécessaire.										
Cible : Passage et stationnement : piétonnier et véhicules												
Synthèse	Probabilité de rupture	Analyse du risque	Risque flou ou évolutif, anomalies ou lésions fragilisant le sujet à un terme proche.									
	<table border="1"> <tr> <td>2</td> <td>3</td> <td>4</td> <td>5</td> <td>6</td> </tr> <tr> <td></td> <td></td> <td>x</td> <td></td> <td></td> </tr> </table>	2	3	4	5	6			x			
2	3	4	5	6								
		x										
Visite de contrôle :	Hiver 2019 - 2020	Travaux à mettre en œuvre :	Sans objet									
Défauts majeurs :		Vigueur : Suffisante										
Support(s)	Anomalie(s)	Intensité	Évolution	3	4	5	6					
Collet	Contrainte de croissance, dépression	++	Négative		x							
Charpentières	Chancres et fructifications d' <i>Inonotus hispidus</i> ., plaies de tailles	++	Négative	x								
Arbre	Inclinaison basale puis redressement	++	Négative	x

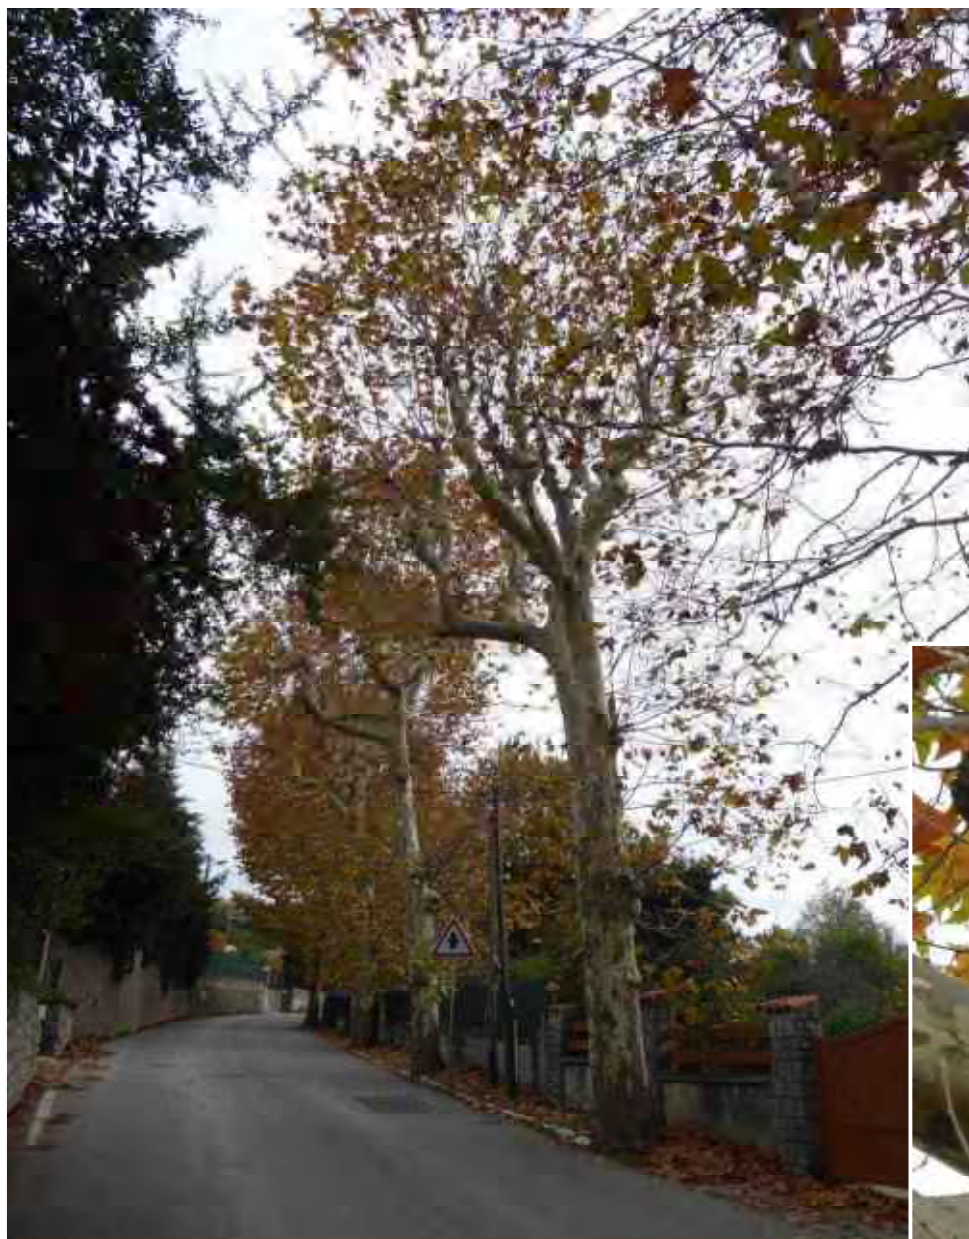
Avenue du Général De Gaulle		Arbre n° : 327	Circ. : 221									
Essence : Platane (<i>Platanus x acerifolia</i>)		Commentaire général :										
Élément environnant caractérisant la dangerosité		Ce platane présente des mortalités de charpentières pouvant représenter un risque de bris.										
Cible : Passage et stationnement : piétonnier et véhicules												
Synthèse	Probabilité de rupture	Analyse du risque	Risque identifié, présence de lésions pouvant permettre le bris de la charpentière.									
	<table border="1"> <tr> <td>2</td> <td>3</td> <td>4</td> <td>5</td> <td>6</td> </tr> <tr> <td></td> <td></td> <td></td> <td>x</td> <td></td> </tr> </table>	2	3	4	5	6				x		
2	3	4	5	6								
			x									
Visite de contrôle :	Hiver 2019 - 2020	Travaux à mettre en œuvre :	Suppression des bois morts									
Défauts majeurs :		Vigueur : Suffisante										
Support(s)	Anomalie(s)	Intensité	Évolution									
Collet	Contrainte de croissance, dépression	++	Négative									
Charpentières	Chancres à faciès <i>Inonotus hispidus</i> , plaies de tailles, charpentières mortes	++	Négative									
Arbre	Inclinaison basale puis redressement	++	Négative									
			3 4 5 6

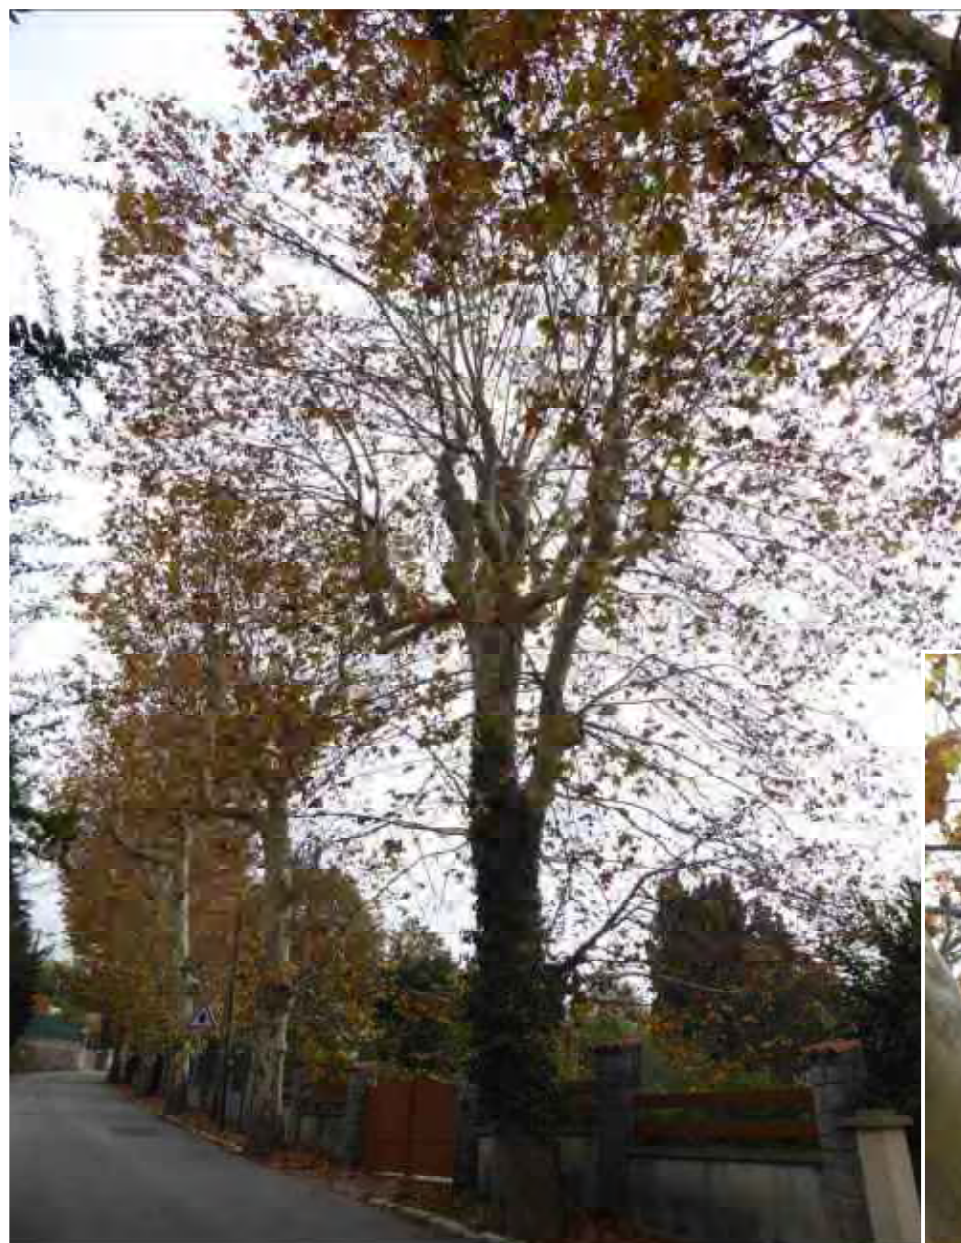
Avenue du Général De Gaulle		Arbre n° : 328	Circ. : 299									
Essence : Platane (<i>Platanus x acerifolia</i>)		Commentaire général :										
Élément environnant caractérisant la dangerosité		Comme son voisin, cet arbre porte des mortalités de ces charpentières et ramifications, représentant un risque de bris.										
Cible : Passage et stationnement : piétonnier et véhicules												
Synthèse	Probabilité de rupture	Analyse du risque	Risque identifié, présence de lésions pouvant permettre le bris de la charpentières.									
	<table border="1"> <tr> <td>2</td> <td>3</td> <td>4</td> <td>5</td> <td>6</td> </tr> <tr> <td></td> <td></td> <td></td> <td>x</td> <td></td> </tr> </table>	2	3	4	5	6				x		
2	3	4	5	6								
			x									
Visite de contrôle :	Hiver 2019 - 2020	Travaux à mettre en œuvre :	Suppression des bois morts									
Défauts majeurs :		Vigueur : Suffisante										
Support(s)	Anomalie(s)	Intensité	Évolution									
Collet	Contrainte de croissance, dépression	++	Négative									
Charpentières	Chancres à faciès <i>Inonotus hispidus</i> , plaies de tailles, charpentières mortes, cavités ouvertes	++	Négative									
Ramifications	Bois mort	++	Négative									
			3 4 5 6

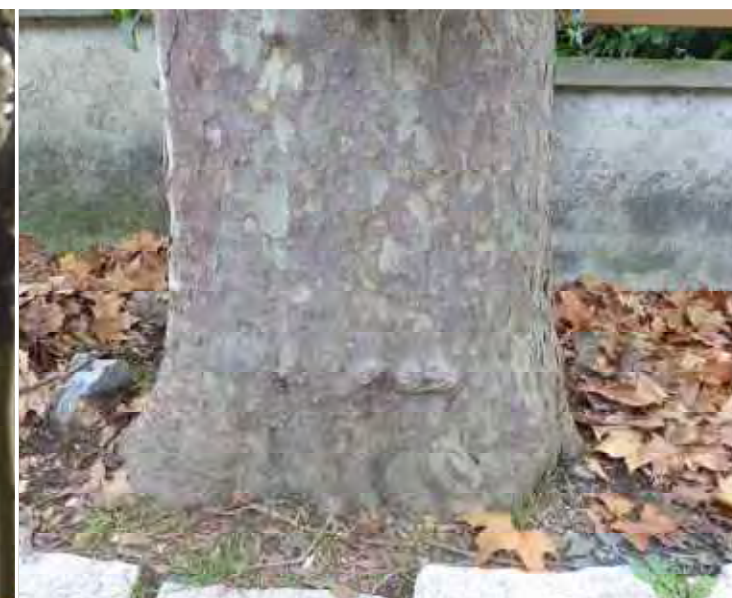
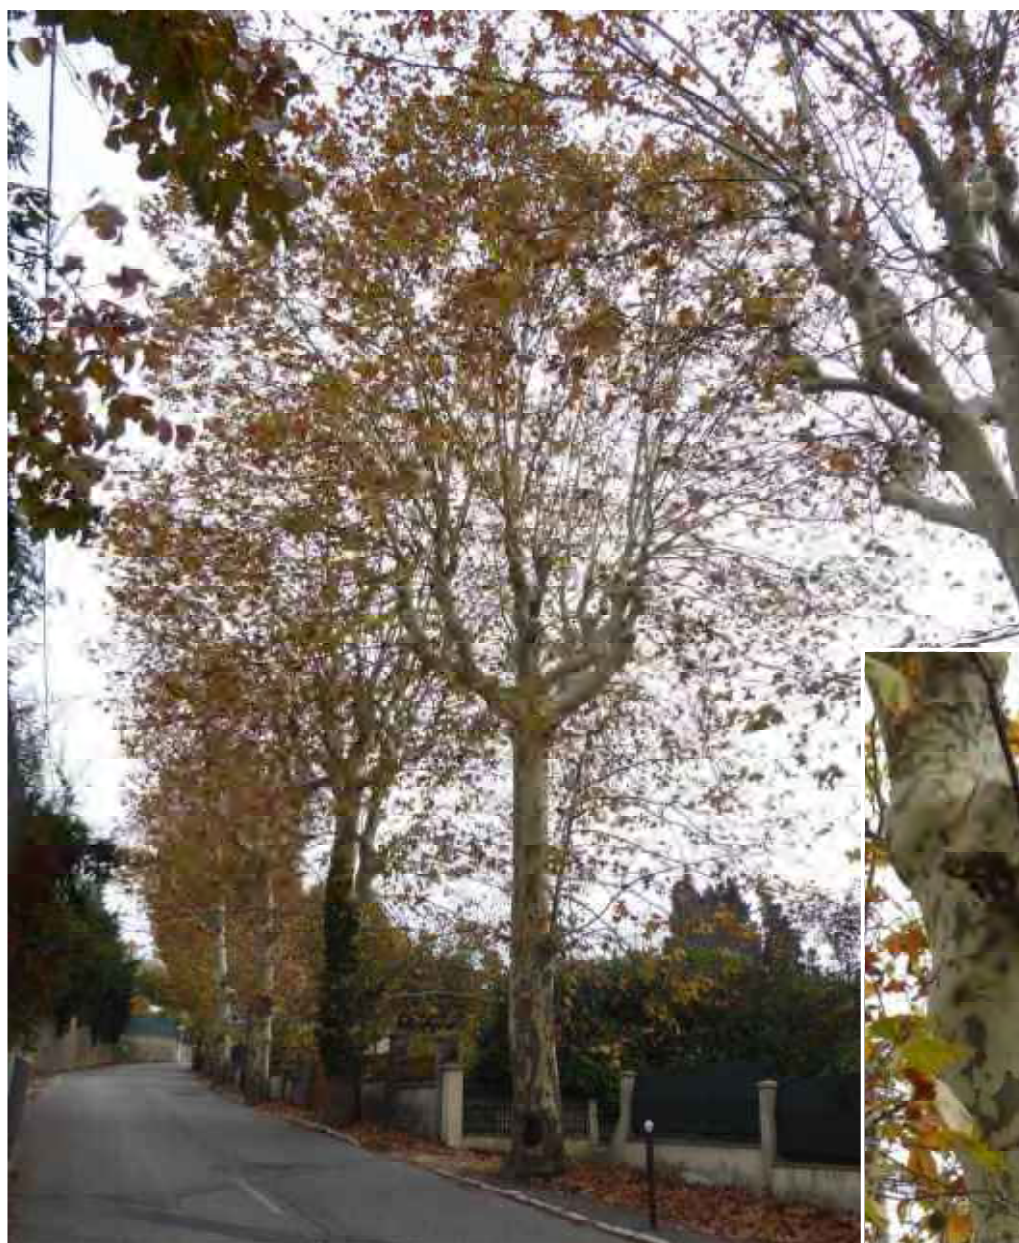
Avenue du Général De Gaulle		Arbre n° : 330	Circ. : 231									
Essence : Platane (<i>Platanus x acerifolia</i>)		Commentaire général :										
Élément environnant caractérisant la dangerosité		La charpentièrte morte sur ce platane impose un intervention de mise en sécurité.										
<i>Cible :</i> Passage et stationnement : piétonnier et véhicules												
Synthèse	Probabilité de rupture	Analyse du risque	Risque identifié, présence de lésions pouvant permettre le bris de la charpentièrte.									
	<table border="1"> <tr> <td>2</td> <td>3</td> <td>4</td> <td>5</td> <td>6</td> </tr> <tr> <td></td> <td></td> <td></td> <td>x</td> <td></td> </tr> </table>	2	3	4	5	6				x		
2	3	4	5	6								
			x									
Visite de contrôle :	Hiver 2019 - 2020	Travaux à mettre en œuvre :	Suppression des bois morts									
Défauts majeurs :		Vigueur : Suffisante										
Support(s)	Anomalie(s)	Intensité	Évolution	3	4	5	6					
Collet / tronc bas	Contrainte de croissance, dépression, lésions avec calcs dynamiques	+++	Négative		x							
Charpentières	Chancres à faciès <i>Inonotus hispidus</i> , plaies de tailles, charpentièrte morte	++	Négative			x						
Ramifications	Bois mort	++	Négative			x

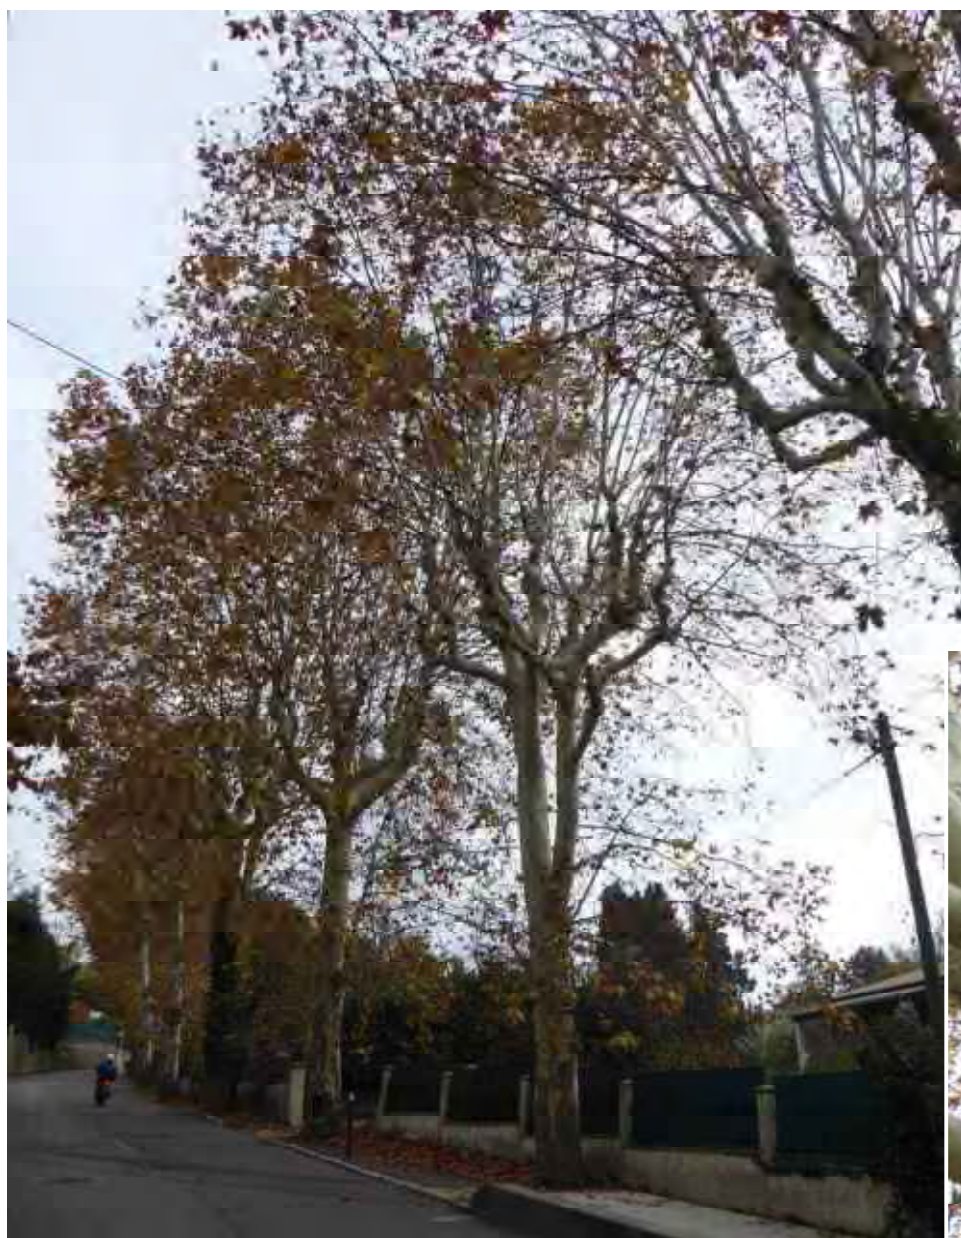
Avenue du Général De Gaulle		Arbre n° : 331	Circ. : 195									
Essence : Platane (<i>Platanus x acerifolia</i>)		Commentaire général :										
Élément environnant caractérisant la dangerosité		La plaie observée à la base du tronc impose le suivi de ce platane. Le bois présent dans le houppier est à supprimer										
Cible : Passage et stationnement : piétonnier et véhicules												
Synthèse	Probabilité de rupture	Analyse du risque	Risque identifié, présence de lésions pouvant permettre le bris de la charpentièr.									
	<table border="1"> <tr> <td>2</td> <td>3</td> <td>4</td> <td>5</td> <td>6</td> </tr> <tr> <td></td> <td></td> <td></td> <td>x</td> <td></td> </tr> </table>	2	3	4	5	6				x		
2	3	4	5	6								
			x									
Visite de contrôle :	Hiver 2019 - 2020	Travaux à mettre en œuvre :	Suppression des bois morts									
Défauts majeurs :		Vigueur : Suffisante										
Support(s)	Anomalie(s)	Intensité	Évolution	3	4	5	6					
Collet / tronc bas	Contrainte de croissance, dépression, nécrose avec calcs dynamiques	+++	Négative		x							
Charpentières	Plaies de tailles	++	Négative			x						
Arbre	Inclinaison basale puis redressement	++	Négative	x

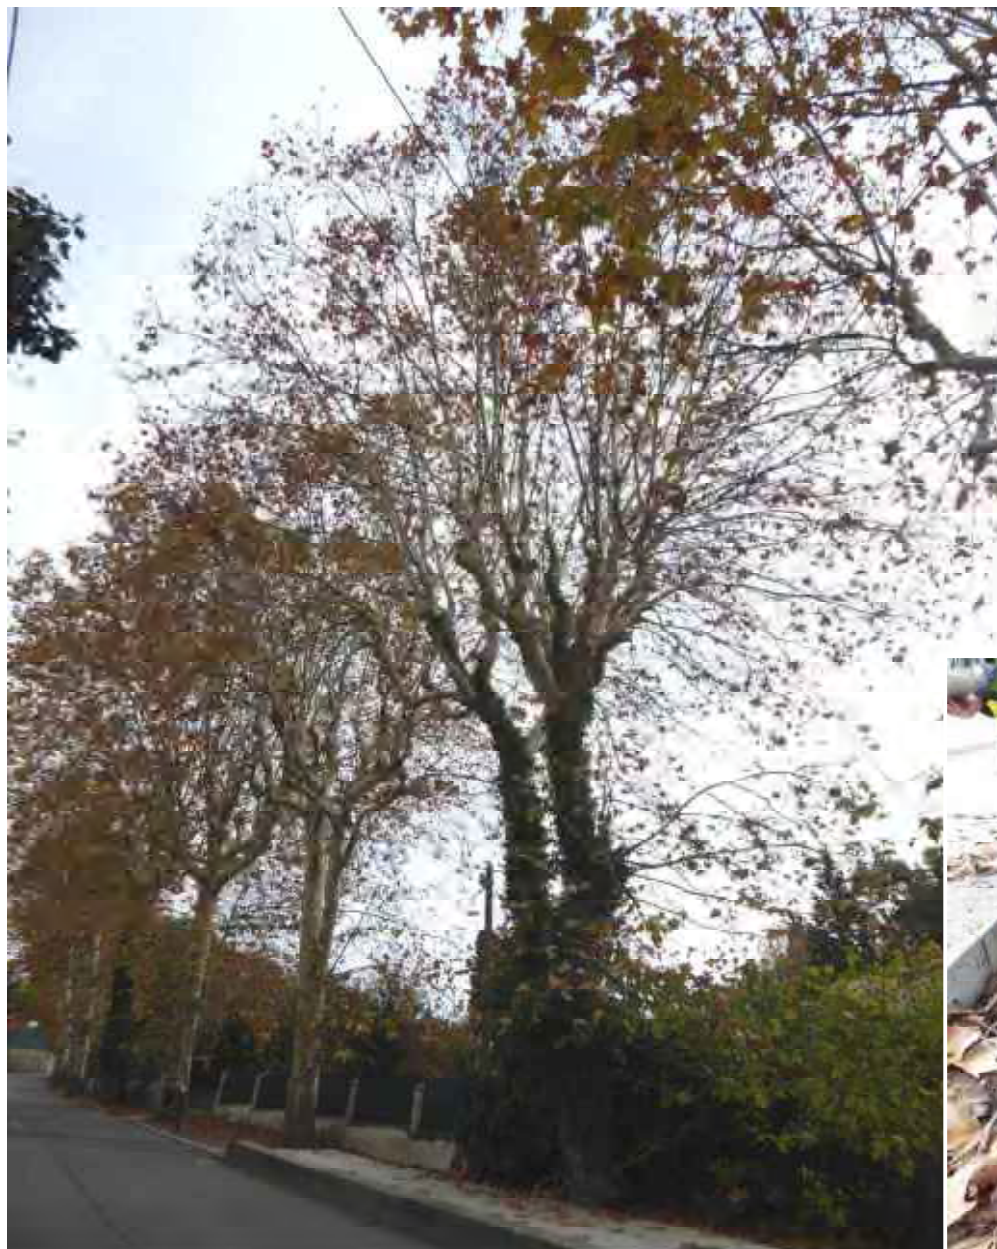
Avenue du Général De Gaulle		Arbre n° : 332	Circ. : 212									
Essence : Platane (<i>Platanus x acerifolia</i>)		Commentaire général :										
Élément environnant caractérisant la dangerosité		La morphologie de la base du tronc couplée aux fortes contraintes anthropiques imposent un suivi de ce platane. Le lierre limite le diagnostic, à retirer pour la prochaine visite.										
Cible : Passage et stationnement : piétonnier et véhicules, habitations												
Synthèse	Probabilité de rupture	Analyse du risque	Risque identifié, présence de lésions pouvant permettre le bris de la ramification.									
	<table border="1"> <tr> <td>2</td> <td>3</td> <td>4</td> <td>5</td> <td>6</td> </tr> <tr> <td></td> <td></td> <td></td> <td>x</td> <td></td> </tr> </table>	2	3	4	5	6				x		
2	3	4	5	6								
			x									
Visite de contrôle :	Hiver 2019 - 2020	Travaux à mettre en œuvre :	Suppression de la ramification sèche et du lierre									
Défauts majeurs :		Vigueur : Suffisante										
Support(s)	Anomalie(s)	Intensité	Évolution									
Collet	Absence de départ racinaire visible, remblayé ?	+++	Négative									
Charpentières	Nécrose sur plaie de taille	++	Négative									
Ramification	Bois mort	+	Négative									
			3 4 5 6

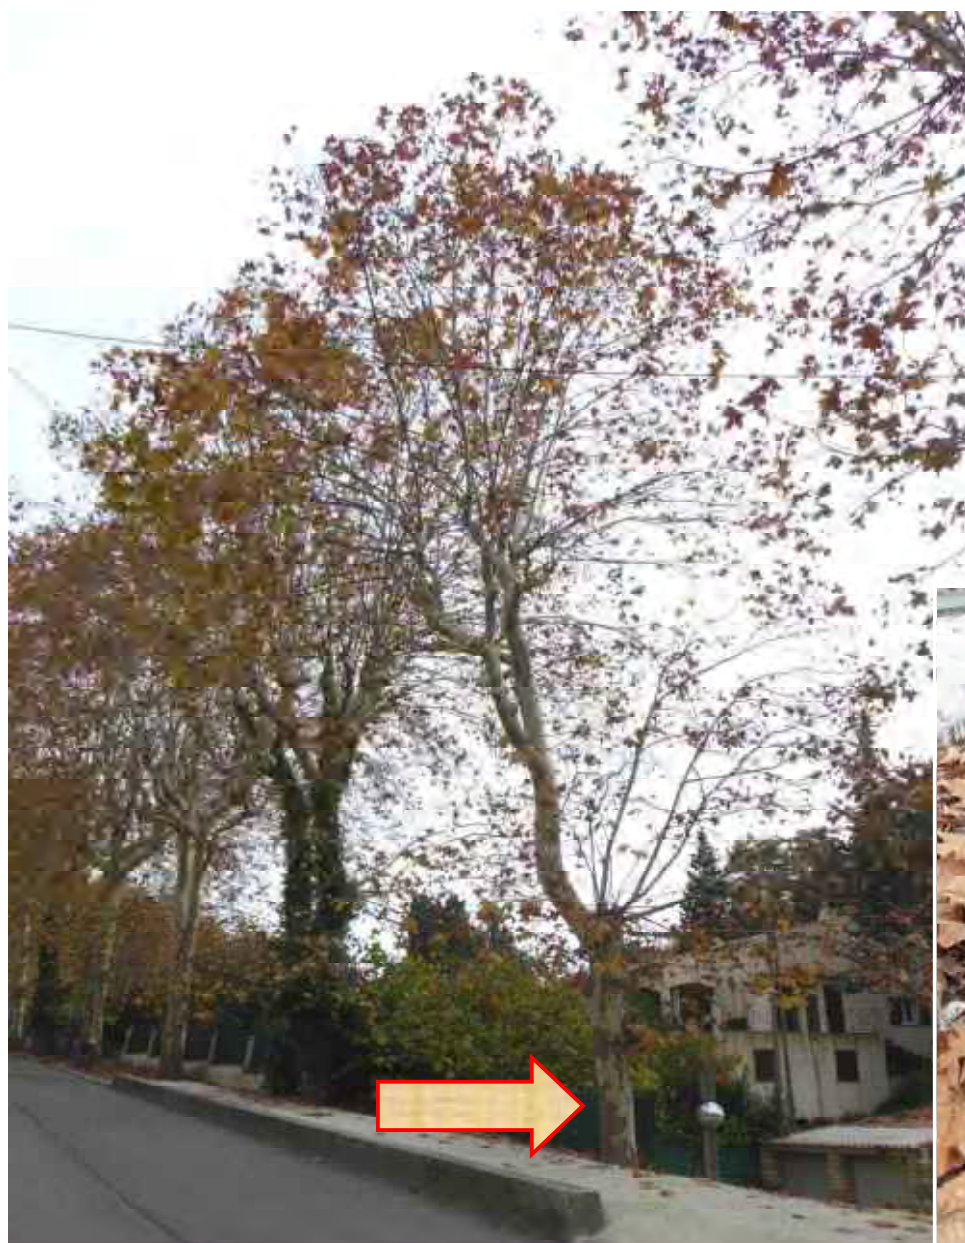
Avenue du Général De Gaulle		Arbre n° : 333	Circ. : 151									
Essence : Platane (<i>Platanus x acerifolia</i>)		Commentaire général :										
Élément environnant caractérisant la dangerosité		Ce platane ne porte pas, à l'heure actuelle, de défauts significatifs impactant son espérance de maintien.										
<i>Cible :</i> Passage et stationnement : piétonnier et véhicules												
Synthèse	Probabilité de rupture	Analyse du risque Risque faible actuellement, mais présence d'anomalies ou de lésions évolutives										
	<table border="1"> <tr> <td>2</td> <td>3</td> <td>4</td> <td>5</td> <td>6</td> </tr> <tr> <td></td> <td>x</td> <td></td> <td></td> <td></td> </tr> </table>	2	3	4	5	6		x				
2	3	4	5	6								
	x											
Visite de contrôle :	Hiver 2020 - 2021	Travaux à mettre en œuvre :	Sans objet									
Défauts majeurs :		Vigueur : Suffisante										
Support(s)	Anomalie(s)	Intensité	Évolution									
Collet/tronc bas	Empattements faibles, dépression, remblayé ?	++	Négative									
Charpentières	Cavités avec cals dynamiques	++	Négative									
			3 4 5 6
