Projet de continuité piétonne sur la RM19 (PR18.600 au PR19.392) Commune de Levens (06)

VOLUME 5. AVIS OBLIGATOIRES EMIS SUR LE PROJET ET REPONSE DU MAITRE D'OUVRAGE

Pièce 5.2. Réponse à l'avis de l'Autorité environnementale

Cette note constitue la réponse du maître d'ouvrage à l'avis de l'Autorité environnementale n°MRAe – 2020 n°2739 du 22 décembre 2020 concernant le projet de continuité piétonne le long de la RM 19 sur le territoire de la commune de Levens.

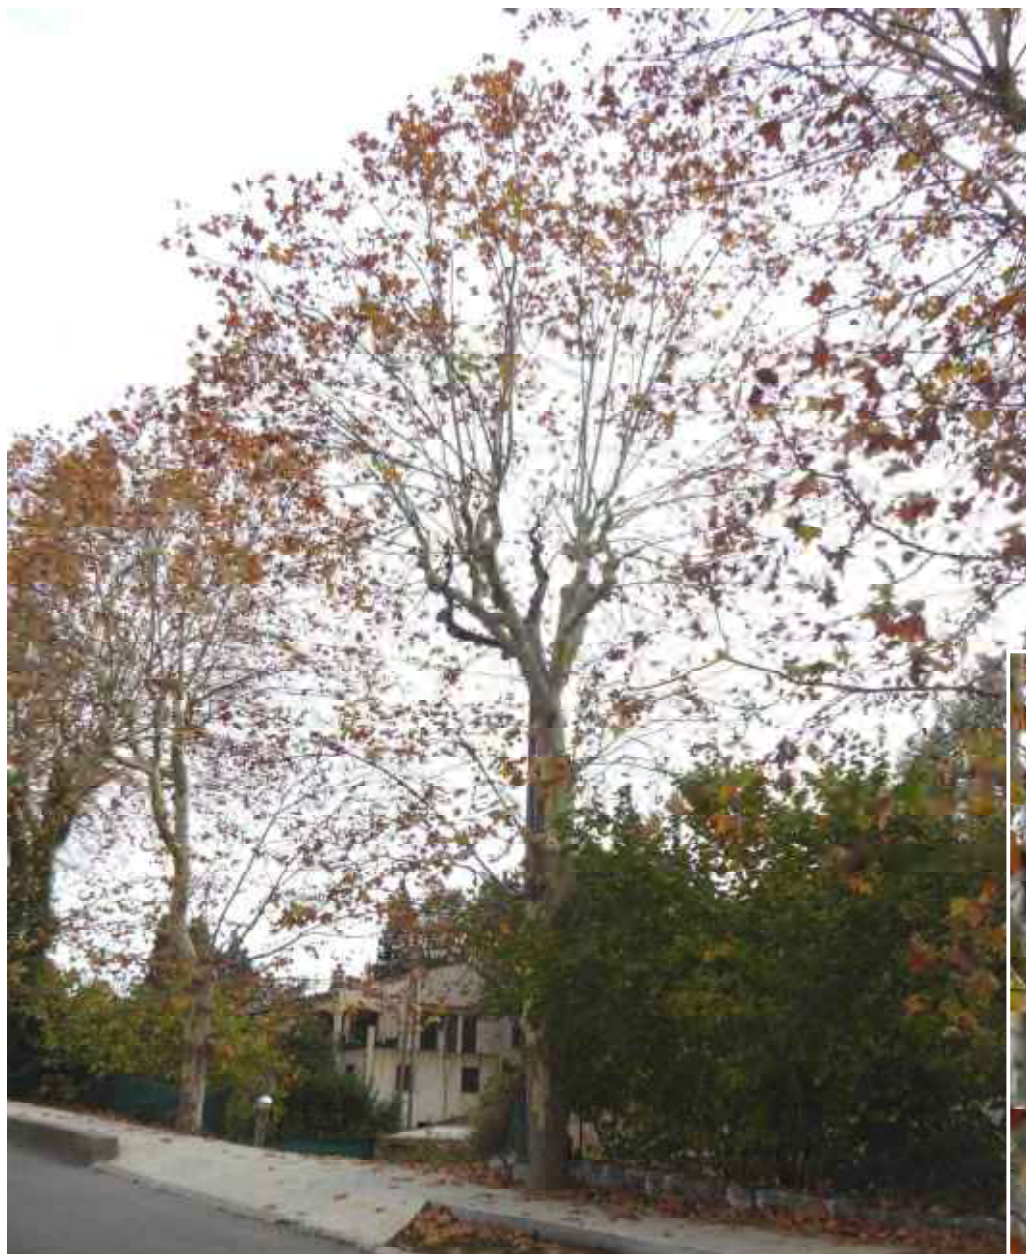
Avenue du Général De Gaulle		Arbre n° : 334	Circ. : 145									
Essence : Platane (<i>Platanus x acerifolia</i>)		Commentaire général :										
Élément environnant caractérisant la dangerosité		La morphologie de la base du tronc couplée aux fortes contraintes anthropiques imposent un suivi de ce platane.										
Cible : Passage et stationnement : piétonnier et véhicules, habitations												
Synthèse	Probabilité de rupture	Analyse du risque Risque identifié, présence de lésions pouvant permettre le bris des ramifications.										
	<table border="1"> <tr> <td>2</td> <td>3</td> <td>4</td> <td>5</td> <td>6</td> </tr> <tr> <td></td> <td></td> <td></td> <td>x</td> <td></td> </tr> </table>	2	3	4	5	6				x		
2	3	4	5	6								
			x									
Visite de contrôle :	Hiver 2019 - 2020	Travaux à mettre en œuvre :	Suppression des sous-charpentières sèches									
Défauts majeurs :		Vigueur : Suffisante										
Support(s)	Anomalie(s)	Intensité	Évolution	3	4	5	6					
Collet	Absence de départ racinaire visible, remblayé ?	+++	Négative		x							
Tronc bas	Plaies longitudinales	++	Négative	x								
Sous-charpentières	Sèches	+++	Négative			x

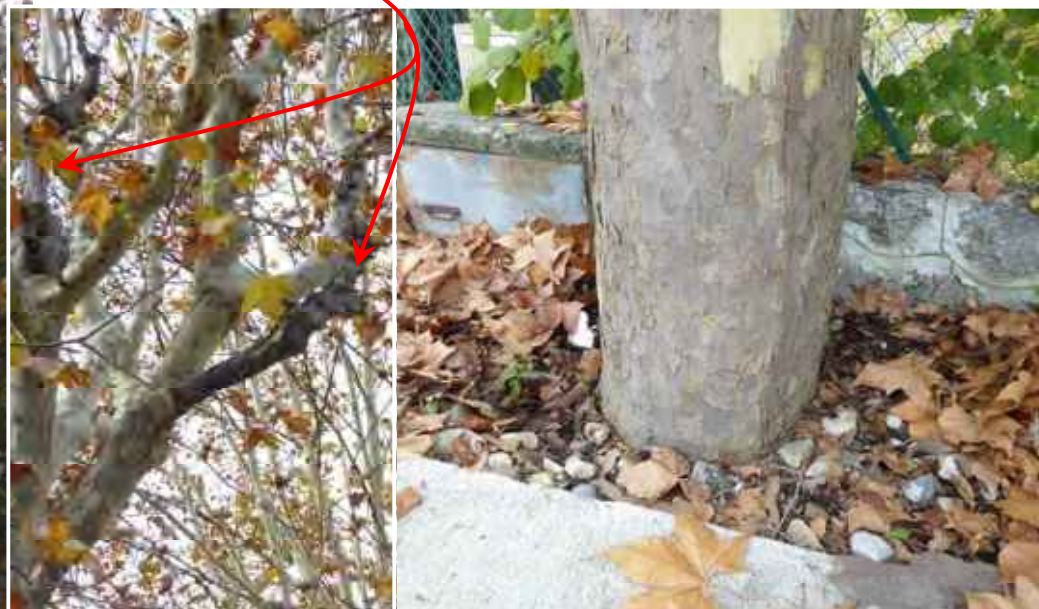
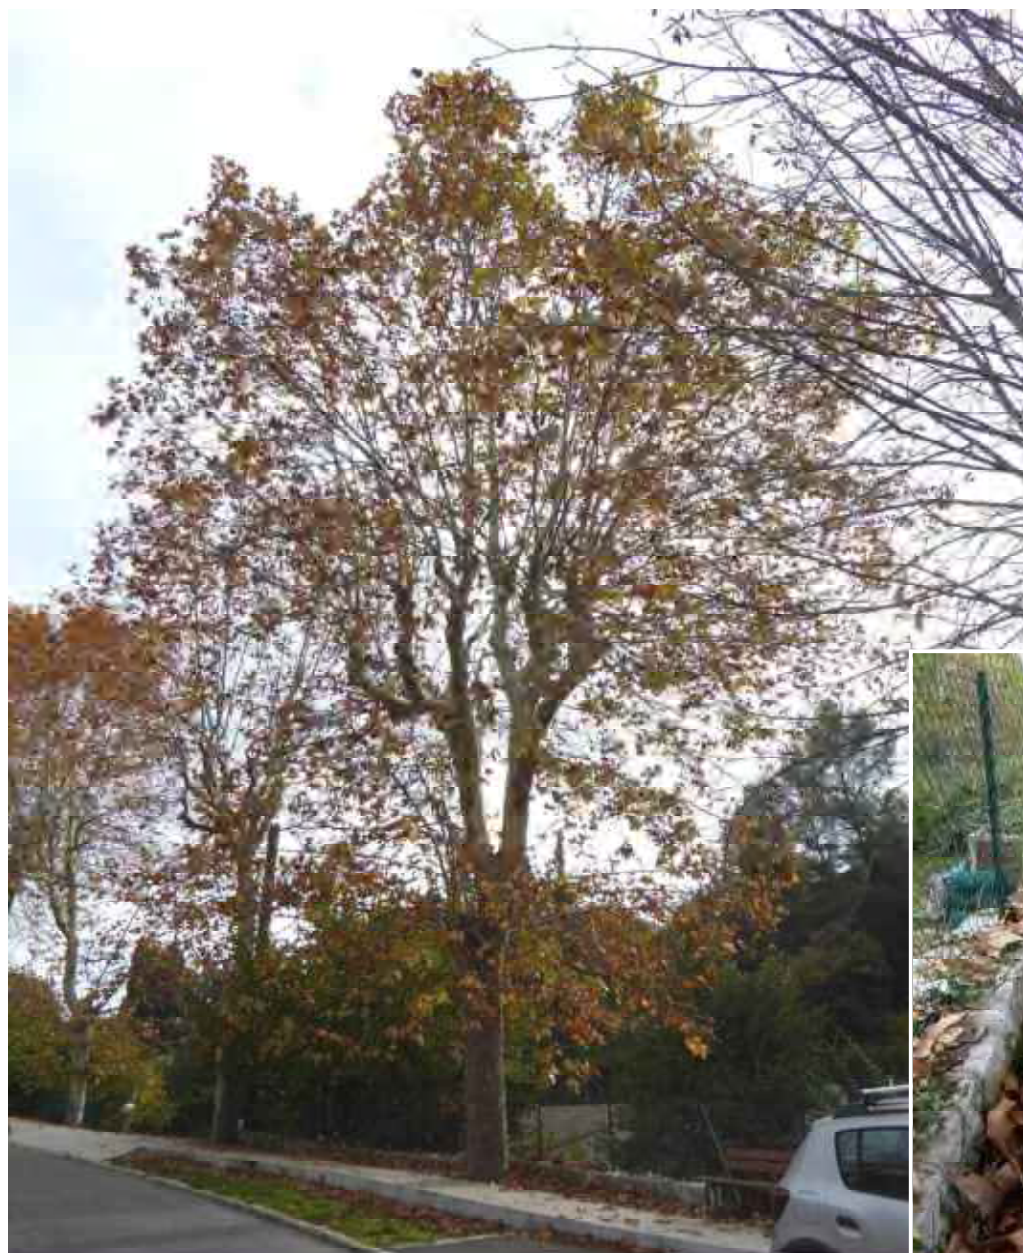
Avenue du Général De Gaulle		Arbre n° : 335	Circ. : 199									
Essence : Platane (<i>Platanus x acerifolia</i>)		Commentaire général :										
Élément environnant caractérisant la dangerosité		La morphologie de la base du tronc couplée aux fortes contraintes anthropiques imposent un suivi de ce platane.										
Cible : Passage et stationnement : piétonnier et véhicules												
Synthèse	Probabilité de rupture	Analyse du risque	Risque flou ou évolutif, anomalies ou lésions fragilisant le sujet à un terme proche.									
	<table border="1"> <tr> <td>2</td> <td>3</td> <td>4</td> <td>5</td> <td>6</td> </tr> <tr> <td></td> <td></td> <td>x</td> <td></td> <td></td> </tr> </table>	2	3	4	5	6			x			
2	3	4	5	6								
		x										
Visite de contrôle : Hiver 2019 - 2020		Travaux à mettre en œuvre : Sans objet										
Défauts majeurs :		Vigueur : Suffisante										
Support(s)	Anomalie(s)	Intensité	Évolution	3	4	5	6					
Collet	Contrainte de croissance, empattements faibles, remblayé ?	+++	Négative		x							
Tronc bas	Dépressions	++	Négative	x								
Charpentières/Ramifications	Plaies de taille	++	Négative	x

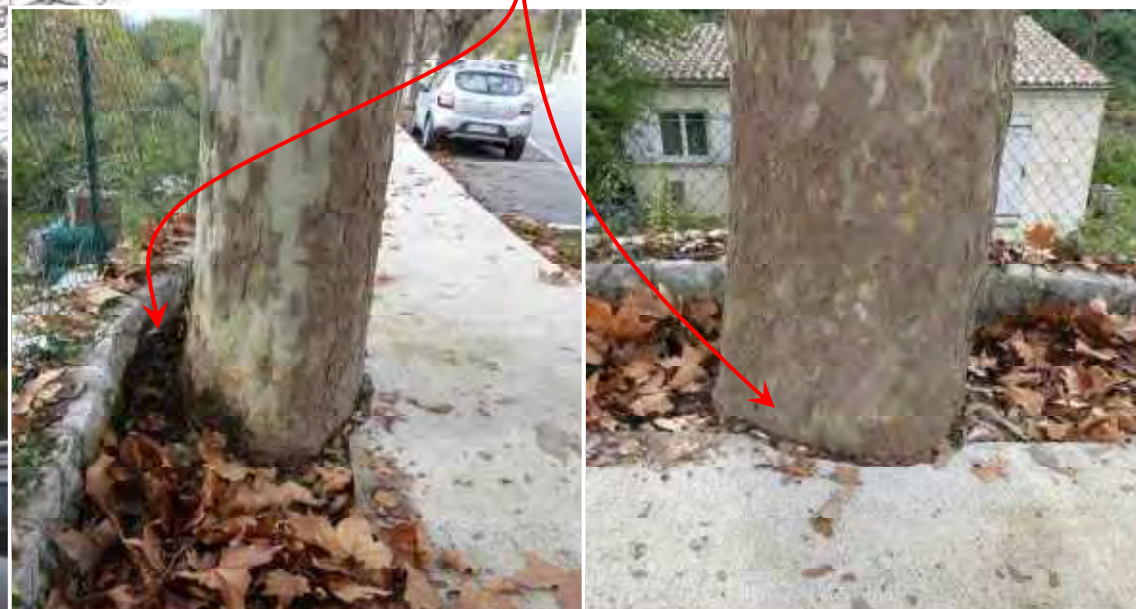
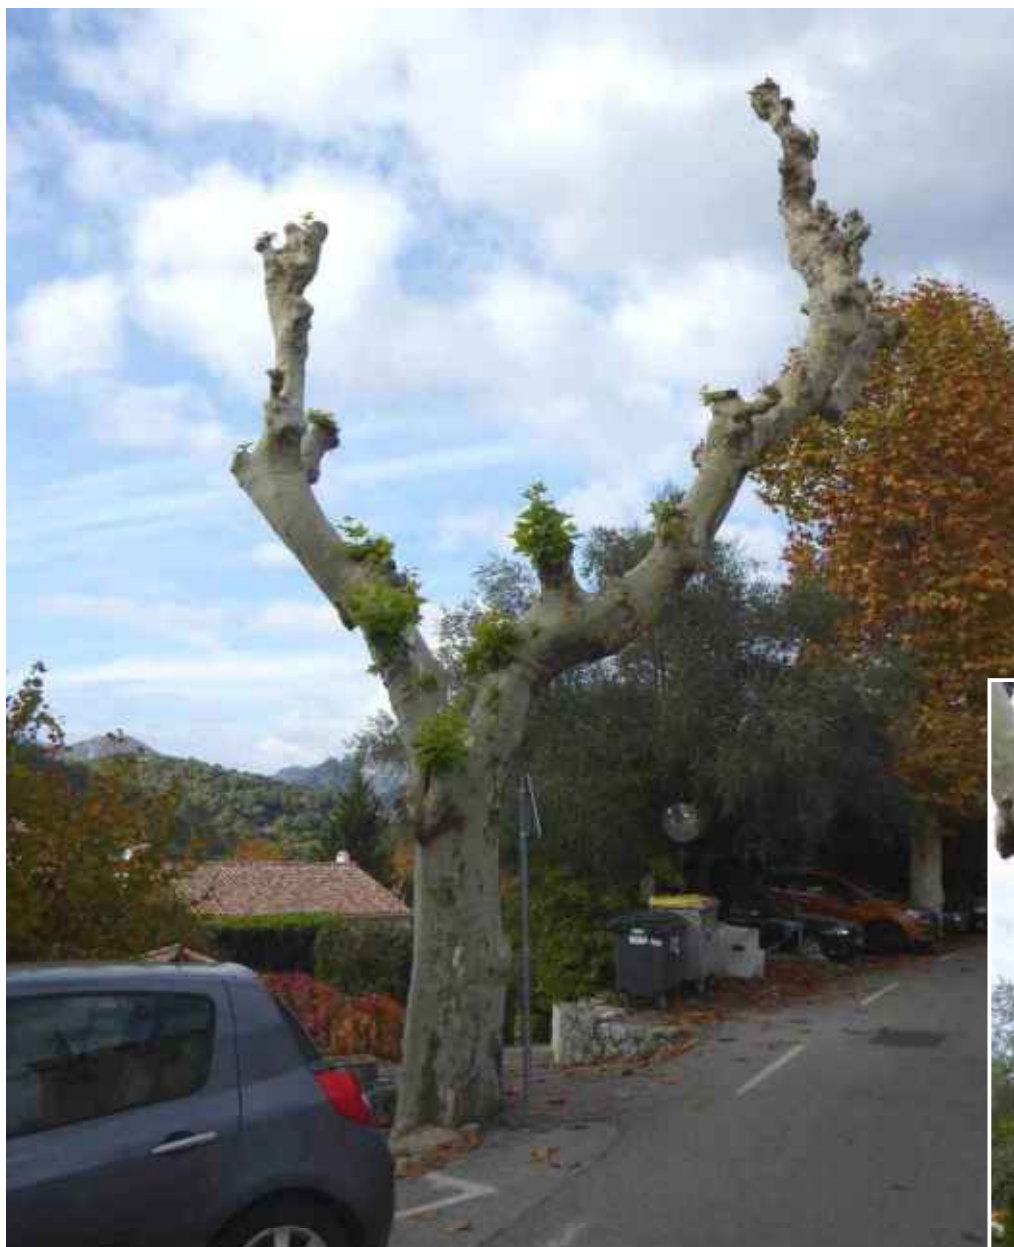
Avenue du Général De Gaulle		Arbre n° : 341	Circ. : 240							
Essence : Platane (<i>Platanus x acerifolia</i>)		Commentaire général :								
Élément environnant caractérisant la dangerosité		Ce platane ne porte pas, à l'heure actuelle, de défauts significatifs impactant son espérance de maintien.								
Cible : Passage et stationnement : piétonnier et véhicules										
Synthèse	Probabilité de rupture	Analyse du risque	Risque faible actuellement, mais présence d'anomalies ou de lésions évolutives							
	<table border="1"> <tr> <td>2</td> <td>3</td> <td>4</td> <td>5</td> <td>6</td> </tr> <tr> <td></td> <td>x</td> <td></td> <td></td> <td></td> </tr> </table>			2	3	4	5	6		x
2	3	4	5	6						
	x									
Visite de contrôle :	Hiver 2020 - 2021	Travaux à mettre en œuvre :	Sans objet							
Défauts majeurs :		Vigueur : ?								
Support(s)	Anomalie(s)	Intensité	Évolution	3	4	5	6			
Collet	Méplats, contrainte de croissance	++	Négative	x						
Tronc haut	Plaie avec calcs dynamiques	++	Négative	x						
Charpentière	Cavité avec calcs dynamiques	++	Négative	x						
Charpentières	Plaies de taille	+++	Négative	x

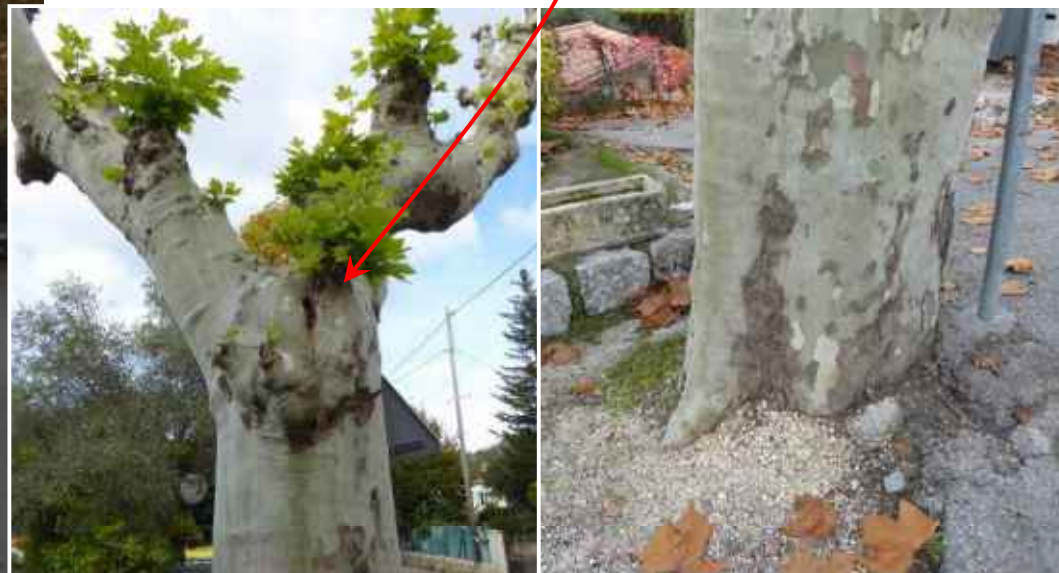
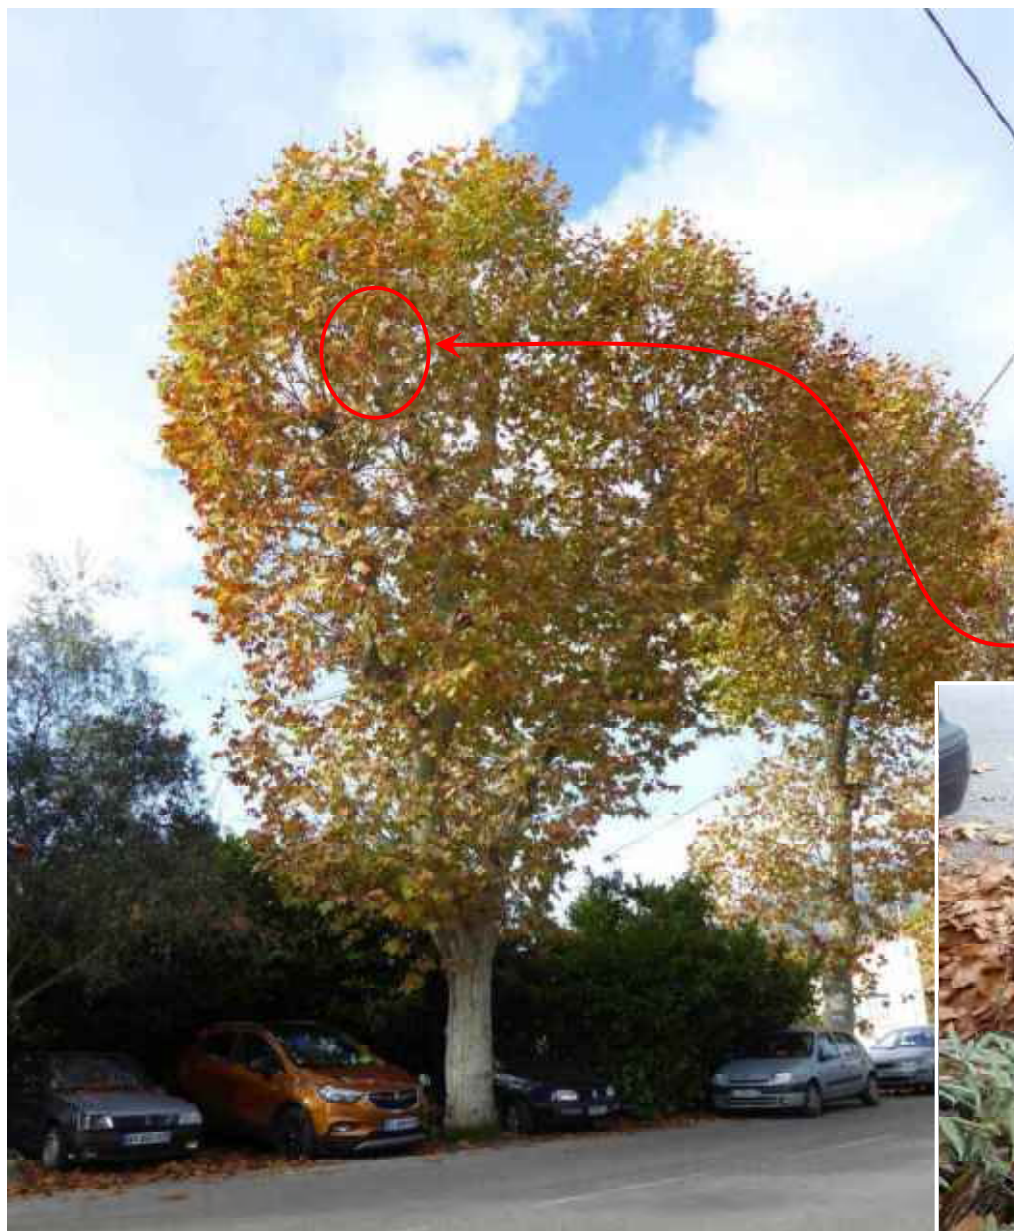
Avenue du Général De Gaulle	Arbre n° : 342	Circ. : 198
-----------------------------	-----------------------	--------------------

Synthèse	Probabilité de rupture	Analyse du risque Risque identifié, présence de lésions pouvant permettre le bris de la charpentièrre.								
	<table border="1"> <tr> <td>2</td> <td>3</td> <td>4</td> <td>5</td> <td>6</td> </tr> <tr> <td></td> <td></td> <td></td> <td>x</td> <td></td> </tr> </table>		2	3	4	5	6			
2	3	4	5	6						
			x

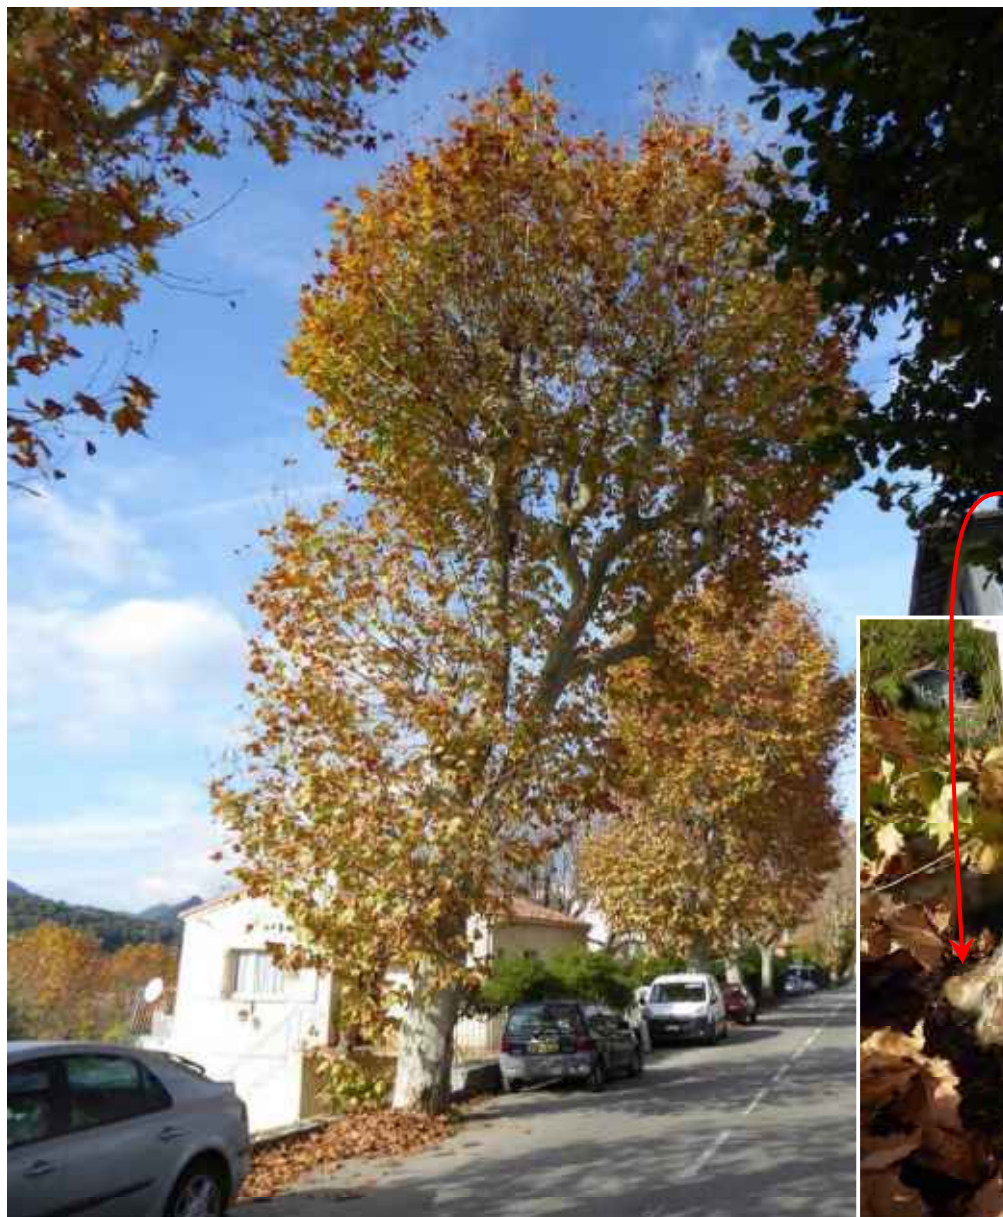
Avenue du Général De Gaulle		Arbre n° : 344	Circ. : 202							
Essence : Platane (<i>Platanus x acerifolia</i>)		Commentaire général :								
Élément environnant caractérisant la dangerosité		La morphologie de la base du tronc couplée à la posture imposent un suivi de ce platane.								
Cible : Passage et stationnement : piétonnier et véhicules, habitations										
Synthèse	Probabilité de rupture	Analyse du risque	Risque flou ou évolutif, anomalies ou lésions fragilisant le sujet à un terme proche.							
	<table border="1"> <tr> <td>2</td> <td>3</td> <td>4</td> <td>5</td> <td>6</td> </tr> <tr> <td></td> <td></td> <td>x</td> <td></td> <td></td> </tr> </table>			2	3	4	5	6		
2	3	4	5	6						
		x								
Visite de contrôle :	Hiver 2019 - 2020	Travaux à mettre en œuvre :	Sans objet							
Défauts majeurs :		Vigueur : Suffisante								
Support(s)	Anomalie(s)	Intensité	Évolution							
		3	4							
		5	6							
Mat racinaire	Évasement à l'opposé penchant, plaie	+++	Négative							
Collet	Méplat, contrainte de croissance	++	Forte							
Charpentières	Plaies de taille	++	Négative

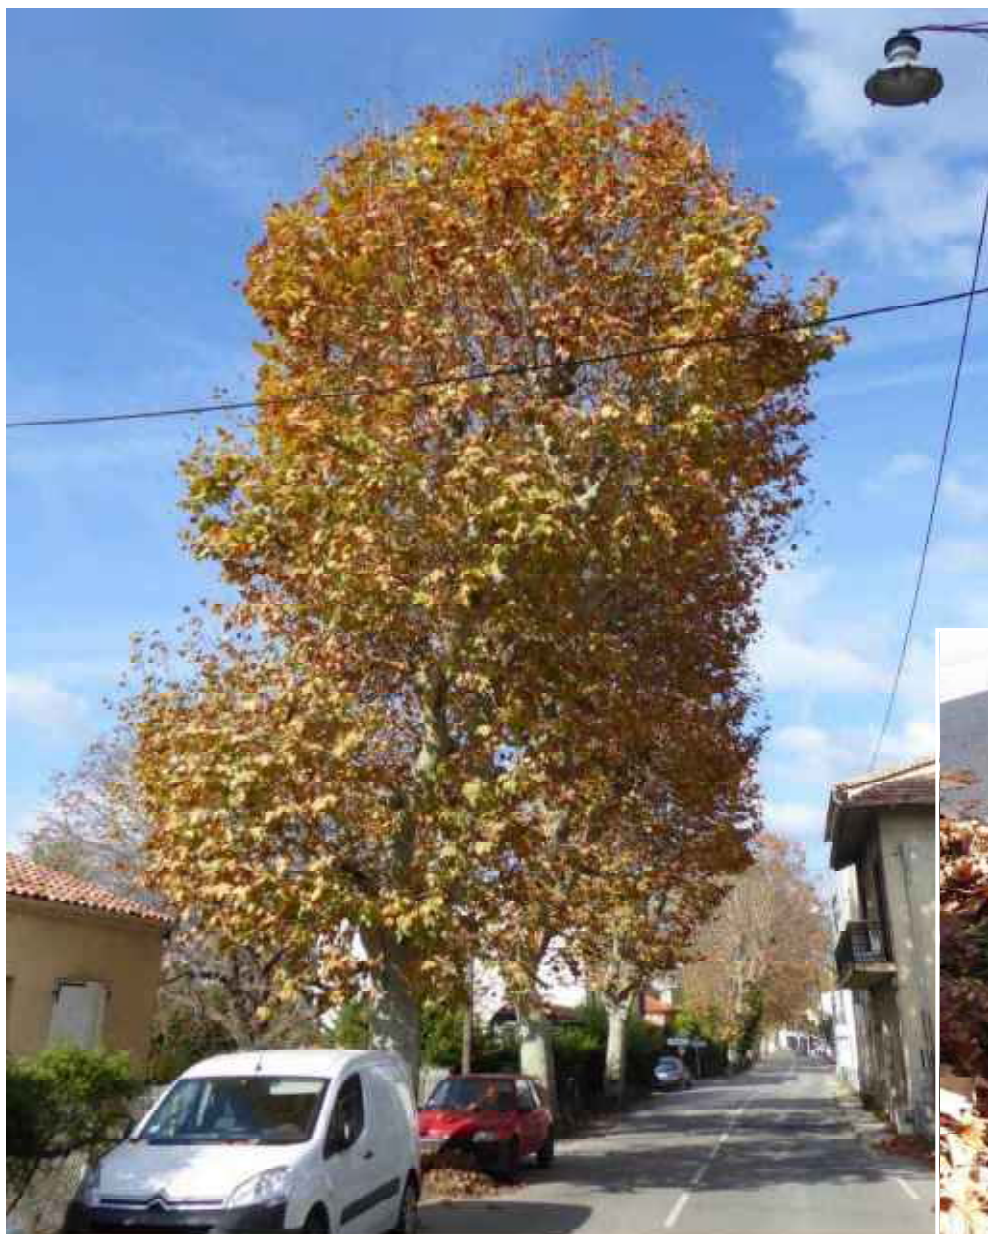
Avenue du Général De Gaulle		Arbre n° : 345	Circ. : 201							
Essence : Platane (<i>Platanus x acerifolia</i>)		Commentaire général :								
Élément environnant caractérisant la dangerosité		Ce platane porte une lésion à la base du tronc impactant son espérance de maintien et imposant un suivi.								
Cible : Passage et stationnement : piétonnier et véhicules, habitations										
Synthèse	Probabilité de rupture	Analyse du risque	Risque flou ou évolutif, anomalies ou lésions fragilisant le sujet à un terme proche.							
	<table border="1"> <tr> <td>2</td> <td>3</td> <td>4</td> <td>5</td> <td>6</td> </tr> <tr> <td></td> <td></td> <td>x</td> <td></td> <td></td> </tr> </table>			2	3	4	5	6		
2	3	4	5	6						
		x								
Visite de contrôle :	Hiver 2019 - 2020	Travaux à mettre en œuvre :	Sans objet							
Défauts majeurs :		Vigueur : Suffisante								
Support(s)	Anomalie(s)	Intensité	Évolution							
		3	4							
		5	6							
Mat racinaire	Racine enroulante à l'opposé penchant, évasement	++	Forte							
Collet/tronc bas	Cavité ouverte avec cals dynamiques, évasement tronc bas	+++	Forte							
Charpentière	Plaque de taille	+	Négative

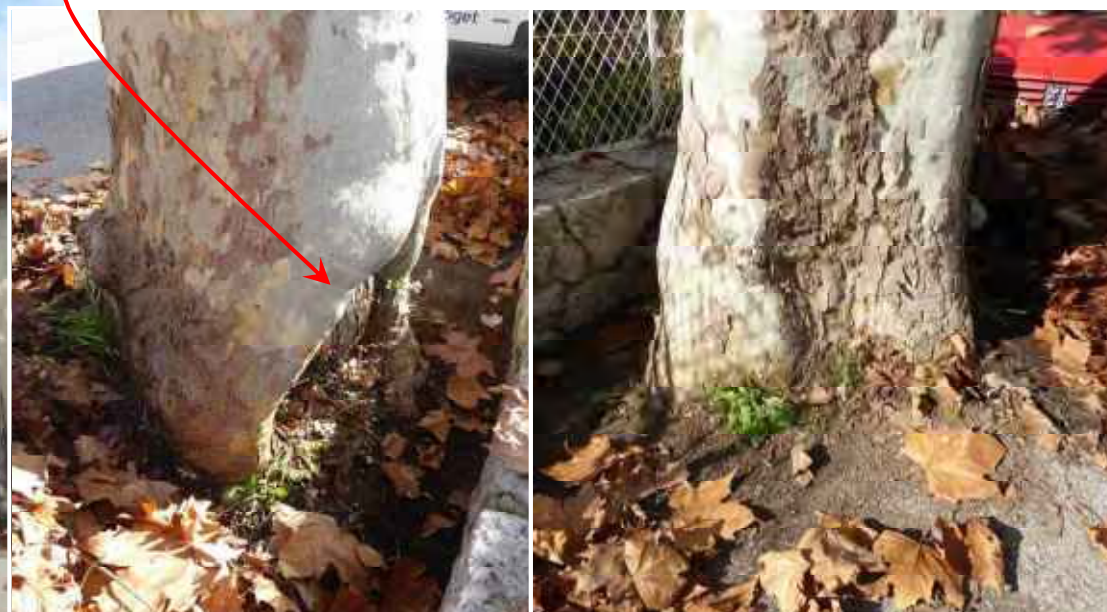
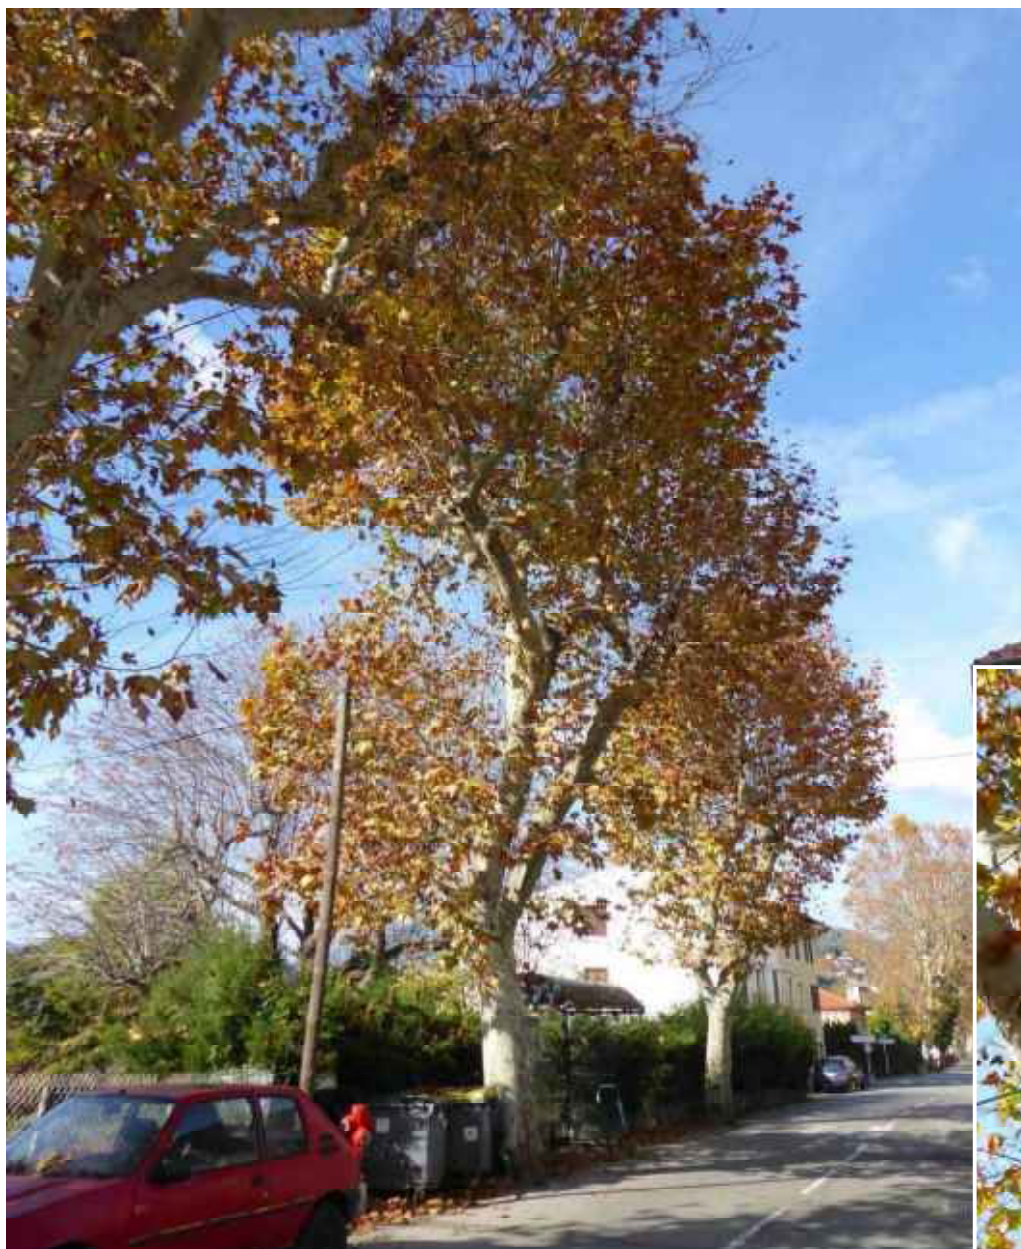
Avenue du Général De Gaulle		Arbre n° : 346	Circ. : 212							
Essence : Platane (<i>Platanus x acerifolia</i>)		Commentaire général :								
Élément environnant caractérisant la dangerosité		Ce platane porte dans sa partie aérienne une nécrose tissulaire représentant une fragilité structurelle nécessitant une intervention.								
Cible : Passage et stationnement : piétonnier et véhicules, habitations										
Synthèse	Probabilité de rupture	Analyse du risque	Risque identifié, présence de lésions pouvant permettre le bris de la charpentière.							
	<table border="1"> <tr> <td>2</td> <td>3</td> <td>4</td> <td>5</td> <td>6</td> </tr> <tr> <td></td> <td></td> <td></td> <td>x</td> <td></td> </tr> </table>			2	3	4	5	6		
2	3	4	5	6						
			x							
Visite de contrôle : Hiver 2019 - 2020		Travaux à mettre en œuvre : Suppression de la charpentière nécrosée								
Défauts majeurs :		Vigueur : Suffisante								
Support(s)	Anomalie(s)	Intensité	Évolution							
		3	4							
		5	6							
Collet	Empattements faibles, contrainte de croissance, méplats, plaie de stationnement	+++	Négative	x						
Charpentière	Nécrose à faciès Phellin tacheté (<i>Phellinus punctatus</i>)	+++	Forte		x					
Charpentières	Cavité avec cals dynamiques	++	Négative	x

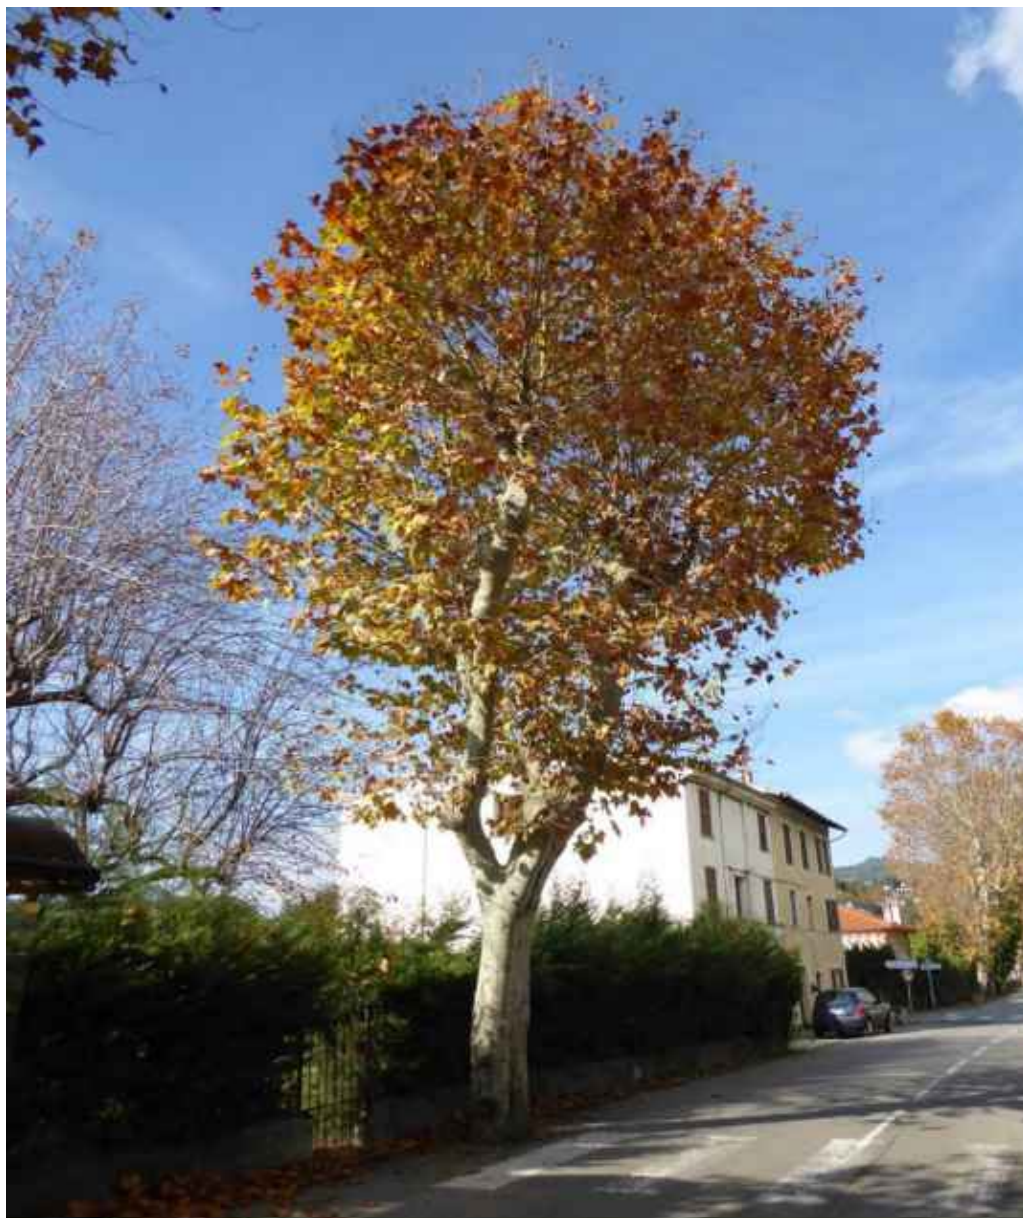
Avenue du Général De Gaulle		Arbre n° : 347	Circ. : 186									
Essence : Platane (<i>Platanus x acerifolia</i>)		Commentaire général :										
Élément environnant caractérisant la dangerosité		Le faible empattement racinaire couplée à la dégradation interne, non significative à l'heure actuelle, impactent l'espérance de maintien et imposent un suivi de ce platane.										
Cible : Passage et stationnement : piétonnier et véhicules, habitations												
Synthèse	Probabilité de rupture	Analyse du risque	Risque flou ou évolutif, anomalies ou lésions fragilisant le sujet à un terme proche.									
	<table border="1"> <tr> <td>2</td> <td>3</td> <td>4</td> <td>5</td> <td>6</td> </tr> <tr> <td></td> <td></td> <td>x</td> <td></td> <td></td> </tr> </table>	2	3	4	5	6			x			
2	3	4	5	6								
		x										
Visite de contrôle :	Hiver 2019 - 2020	Travaux à mettre en œuvre :	Sans objet									
Défauts majeurs :		Vigueur : Suffisante										
Support(s)	Anomalie(s)	Intensité	Évolution									
		3	4									
		5	6									
Collet	Contrainte de croissance, dépression, empattements faibles, altération tissulaire interne	+++	Forte	x								
Tronc	Altération tissulaire interne, point de flexion	++	Forte		x							
Charpentières	Cavité avec cals dynamiques	++	Négative	x

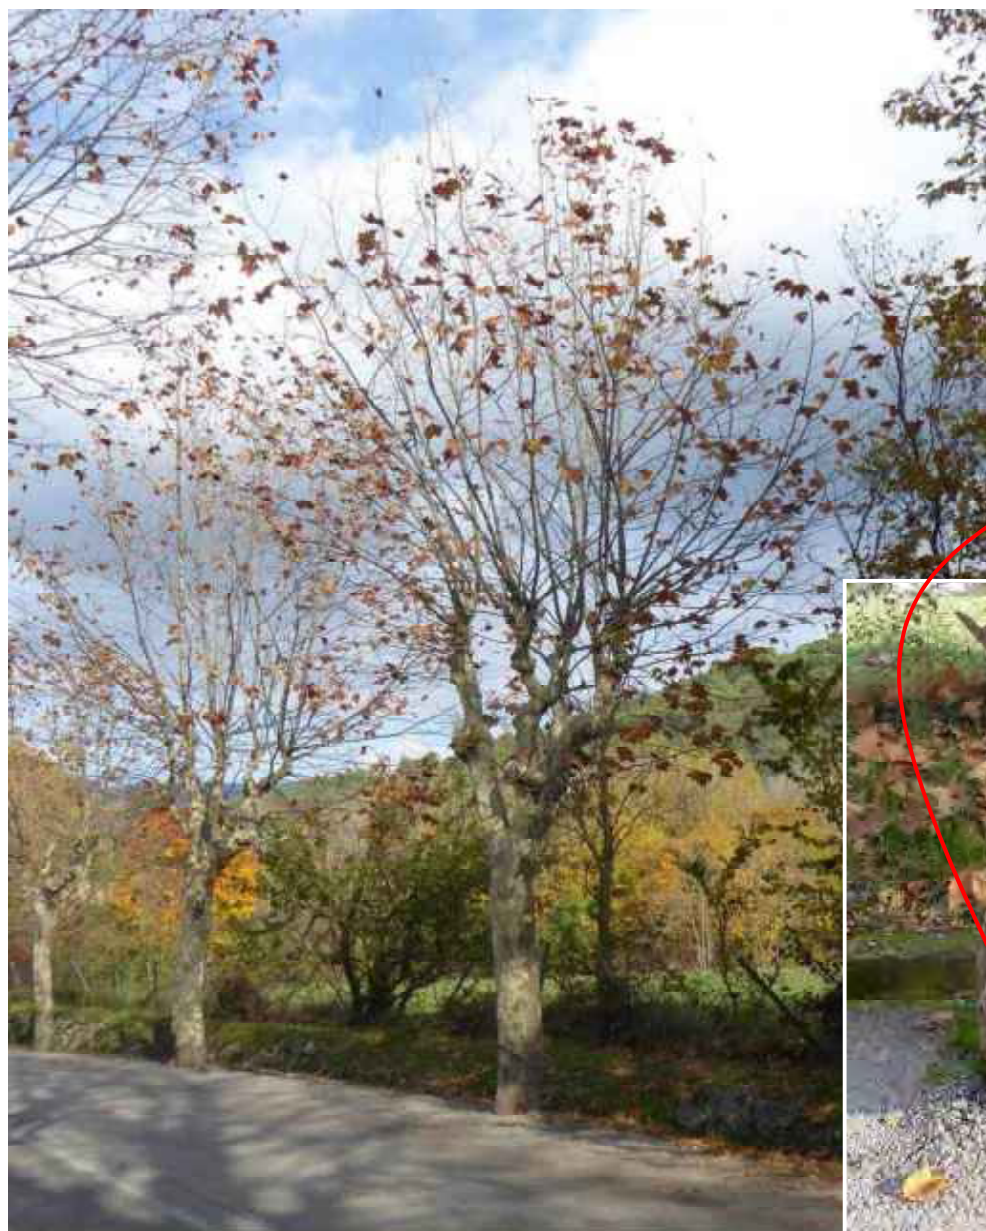
RM 19 Levens		Arbre n° : 405	Circ. : 123									
Essence : Platane (<i>Platanus x acerifolia</i>)		Commentaire général :										
Élément enviroissant caractérisant la dangerosité		La morphologie de la base du tronc, à proximité du fossé, impose un suivi de ce platane.										
Cible : Passage et stationnement : piétonnier et véhicules												
Synthèse	Probabilité de rupture	Analyse du risque Risque flou ou évolutif, anomalies ou lésions fragilisant le sujet à un terme proche.										
	<table border="1"> <tr> <td>2</td> <td>3</td> <td>4</td> <td>5</td> <td>6</td> </tr> <tr> <td></td> <td></td> <td>x</td> <td></td> <td></td> </tr> </table>	2	3	4	5	6			x			
2	3	4	5	6								
		x										
Visite de contrôle : Hiver 2019 - 2020		Travaux à mettre en œuvre : Sans objet										
Défauts majeurs :		Vigueur : Suffisante										
Support(s)	Anomalie(s)	Intensité	Évolution									
Collet	Empattements faibles, contrainte de croissance, méplat	++	Négative

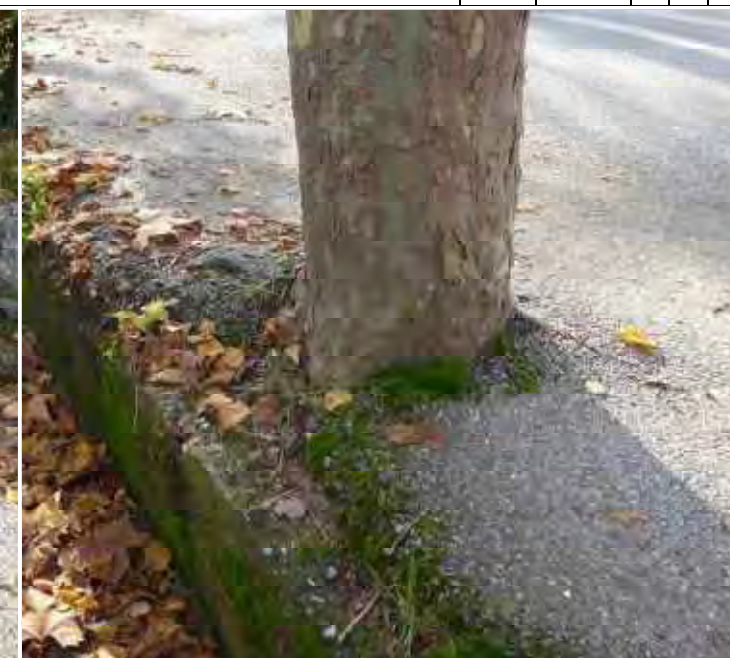
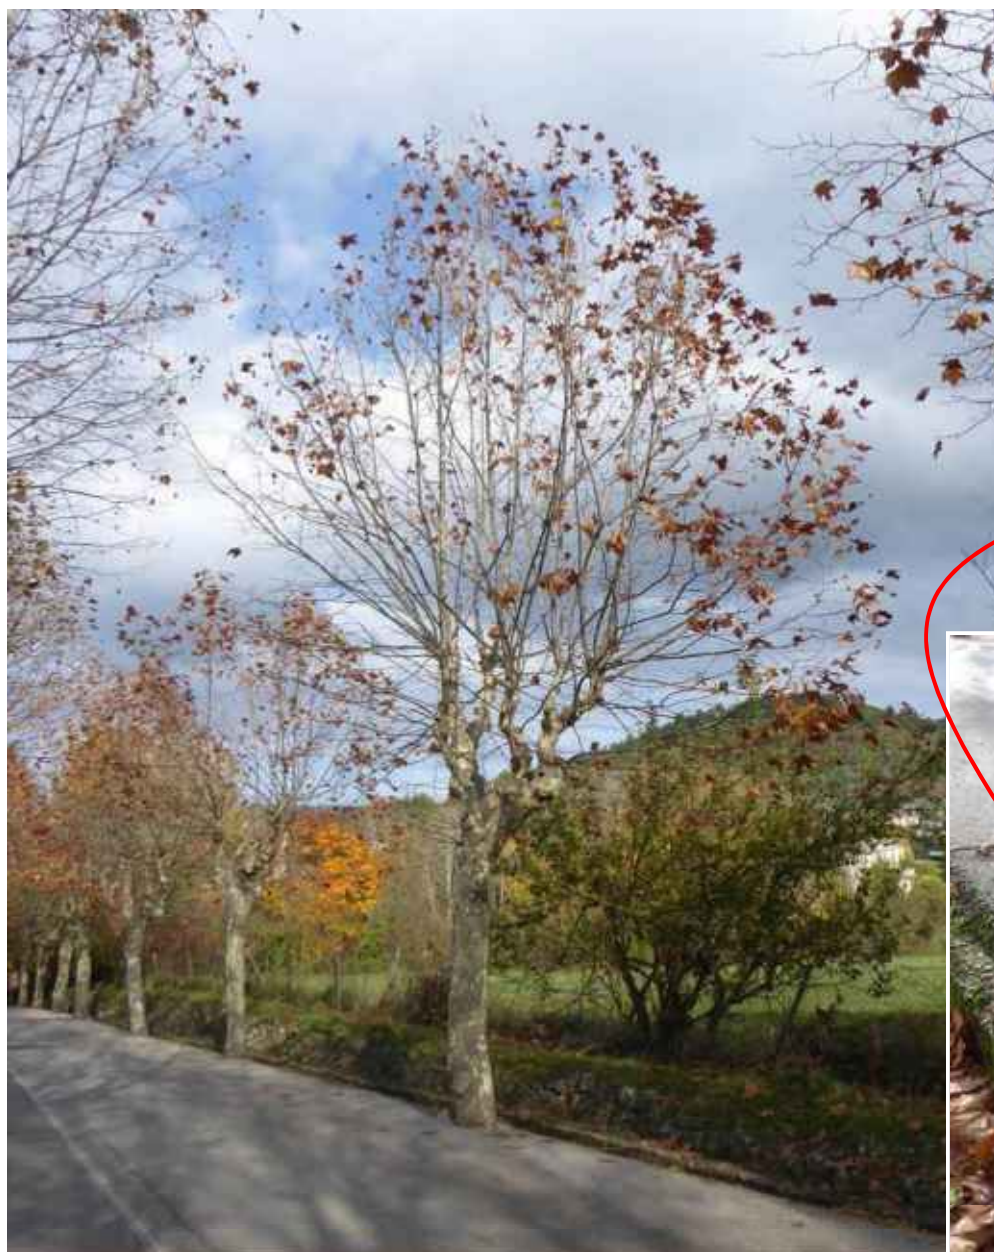
RM 19 Levens		Arbre n° : 406	Circ. : 122									
Essence : Platane (<i>Platanus x acerifolia</i>)		Commentaire général :										
Élément environnant caractérisant la dangerosité		La morphologie racinaire impose un suivi de ce platane, situé à proximité du fossé.										
Cible : Passage et stationnement : piétonnier et véhicules												
Synthèse	Probabilité de rupture	Analyse du risque	Risque flou ou évolutif, anomalies ou lésions fragilisant le sujet à un terme proche.									
	<table border="1"> <tr> <td>2</td> <td>3</td> <td>4</td> <td>5</td> <td>6</td> </tr> <tr> <td></td> <td></td> <td>x</td> <td></td> <td></td> </tr> </table>			2	3	4	5	6			x	
2	3	4	5	6								
		x										
Visite de contrôle :	Hiver 2019 - 2020	Travaux à mettre en œuvre :	Sans objet									
Défauts majeurs :		Vigueur : Suffisante										
Support(s)	Anomalie(s)	Intensité	Évolution									
Racines	Évasement	++	Négative									
Collet	Contrainte de croissance, méplat	++	Négative									
Charpentières	Cavités avec cals dynamiques	++	Négative

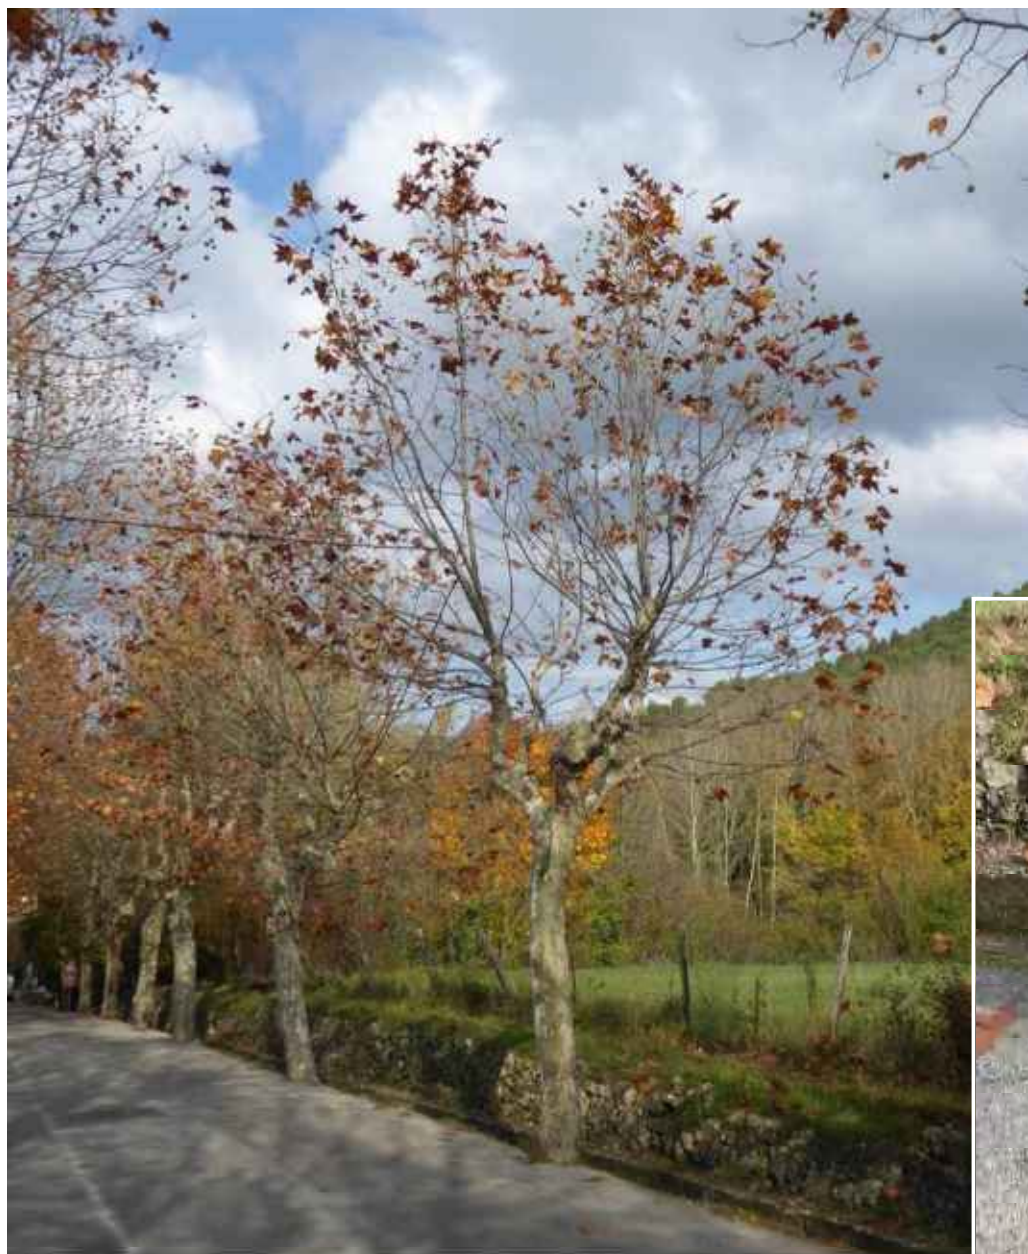
RM 19 Levens		Arbre n° : 407	Circ. : 99							
Essence : Platane (<i>Platanus x acerifolia</i>)		Commentaire général :								
Élément environnant caractérisant la dangerosité		La morphologie de la base du tronc, à proximité du fossé, impose un suivi de ce platane.								
Cible : Passage et stationnement : piétonnier et véhicules										
Synthèse	Probabilité de rupture	Analyse du risque	Risque flou ou évolutif, anomalies ou lésions fragilisant le sujet à un terme proche.							
	<table border="1"> <tr> <td>2</td> <td>3</td> <td>4</td> <td>5</td> <td>6</td> </tr> <tr> <td></td> <td></td> <td>x</td> <td></td> <td></td> </tr> </table>			2	3	4	5	6		
2	3	4	5	6						
		x								
Visite de contrôle : Hiver 2019 - 2020		Travaux à mettre en œuvre : Sans objet								
Défauts majeurs :		Vigueur : Suffisante								
Support(s)	Anomalie(s)	Intensité	Évolution							
Collet	Empattements faibles, contrainte de croissance	+++	Forte							
Charpentières	Cavités avec cals dynamiques	++	Négative							
		3	4							
		5	6

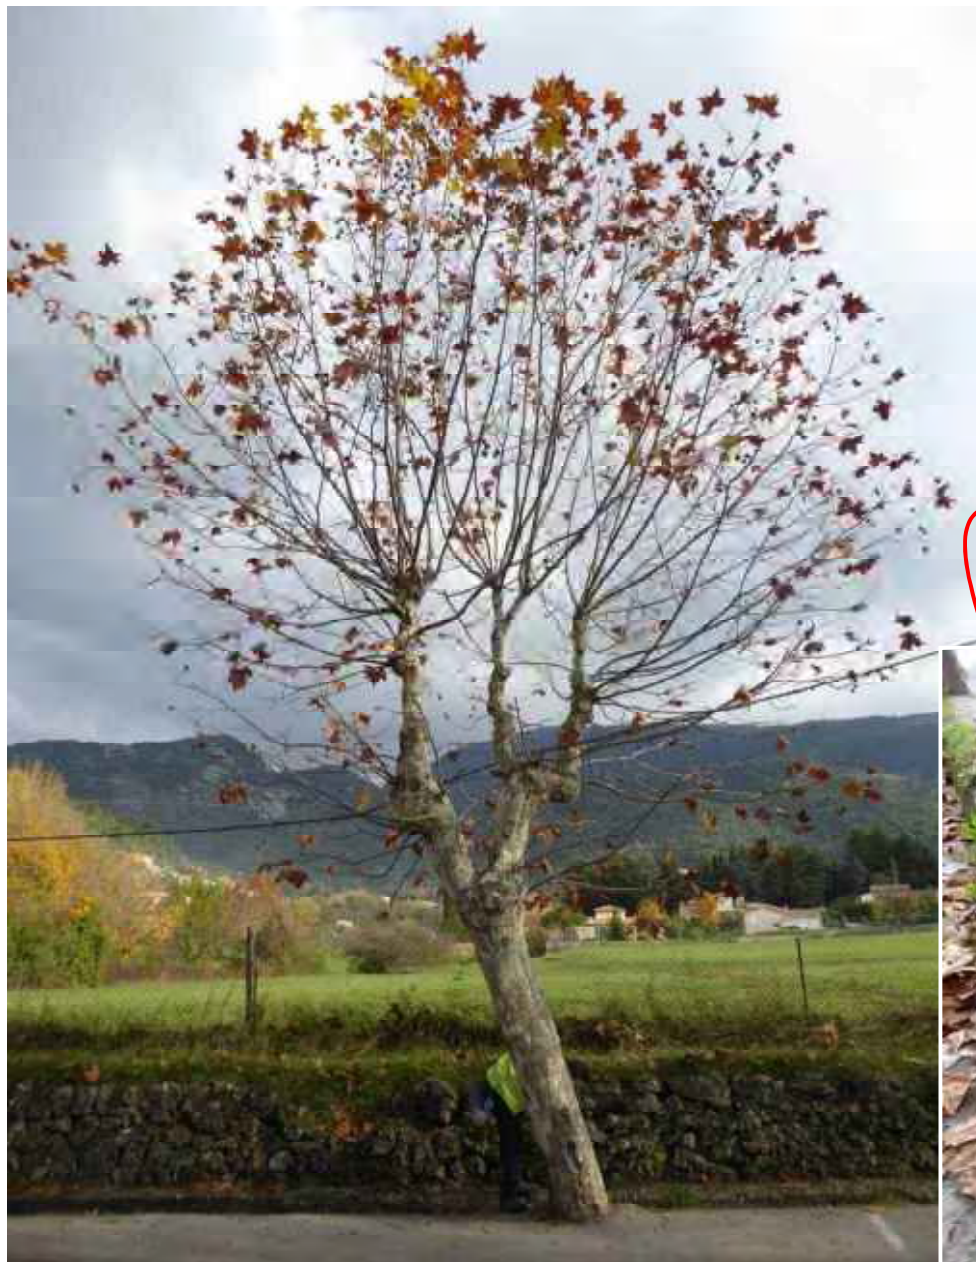
RM 19 Levens		Arbre n° : 408	Circ. : 114							
Essence : Platane (<i>Platanus x acerifolia</i>)		Commentaire général :								
Élément environnant caractérisant la dangerosité		Les défauts observés à la base du tronc couplée à l'inclinaison de ce platane imposent un suivi.								
<i>Cible :</i> Passage et stationnement : piétonnier et véhicules										
Synthèse	Probabilité de rupture	Analyse du risque	Risque flou ou évolutif, anomalies ou lésions fragilisant le sujet à un terme proche.							
	<table border="1"> <tr> <td>2</td> <td>3</td> <td>4</td> <td>5</td> <td>6</td> </tr> <tr> <td></td> <td></td> <td>x</td> <td></td> <td></td> </tr> </table>			2	3	4	5	6		
2	3	4	5	6						
		x								
Visite de contrôle : Hiver 2019 - 2020		Travaux à mettre en œuvre : Sans objet								
Défauts majeurs :		Vigueur : Suffisante								
Support(s)	Anomalie(s)	Intensité	Évolution	3	4	5	6			
Mats racinaire	Évasement	+++	Forte		x					
Collet/tronc bas	Contrainte de croissance, plaies avec cals dynamiques	++	Négative		x					
Sujet	Inclinaison basale puis redressement	++	Forte		x
