Projet de continuité piétonne sur la RM19 (PR18.600 au PR19.392) Commune de Levens (06)

VOLUME 5. AVIS OBLIGATOIRES EMIS SUR LE PROJET ET REPONSE DU MAITRE D'OUVRAGE

Pièce 5.2. Réponse à l'avis de l'Autorité environnementale

Cette note constitue la réponse du maître d'ouvrage à l'avis de l'Autorité environnementale n°MRAe – 2020 n°2739 du 22 décembre 2020 concernant le projet de continuité piétonne le long de la RM 19 sur le territoire de la commune de Levens.

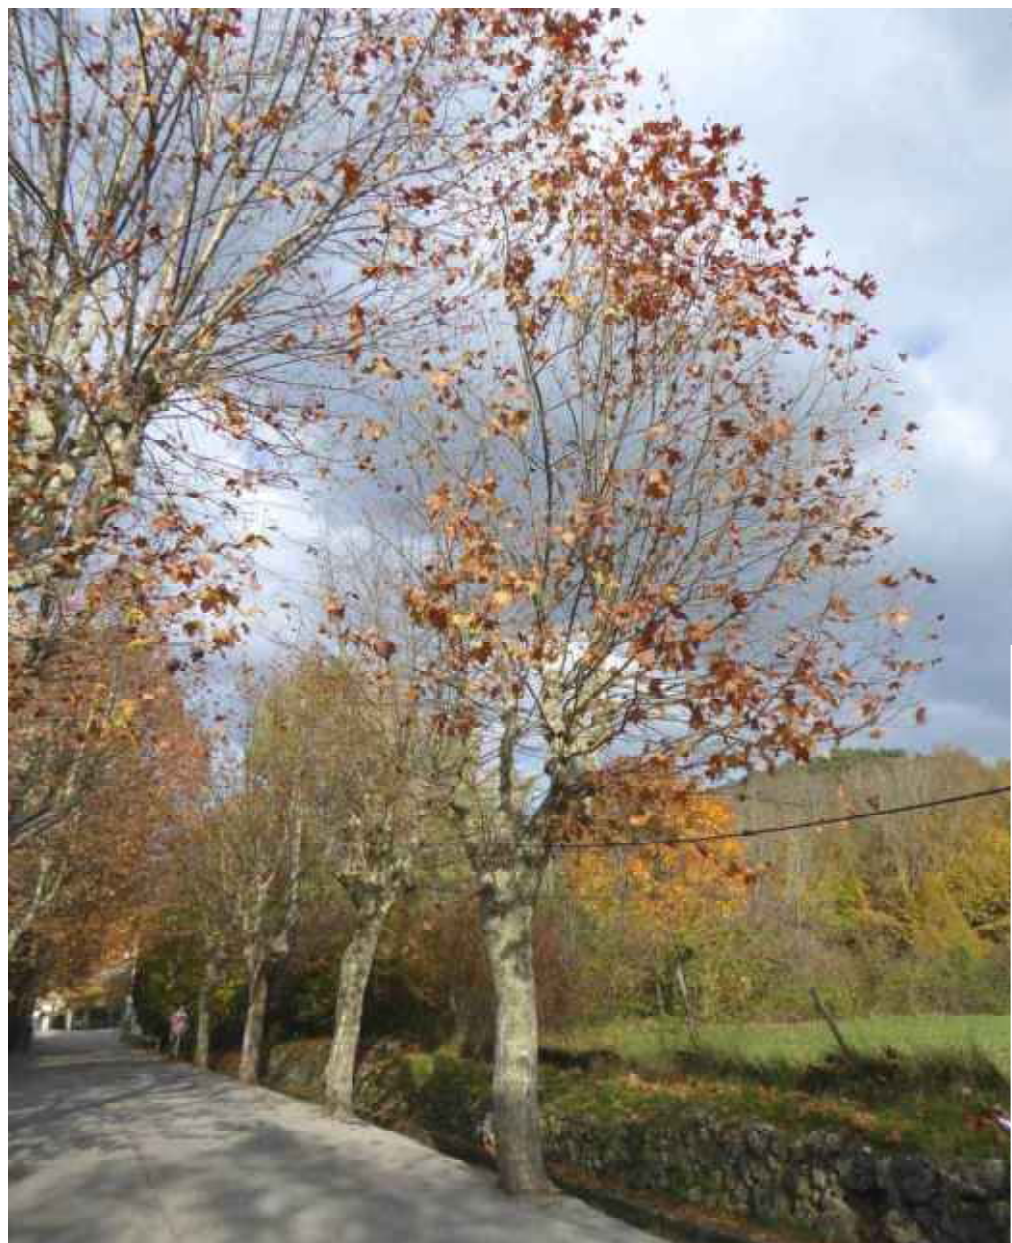
RM 19 Levens		Arbre n° : 409	Circ. : 159									
Essence : Platane (<i>Platanus x acerifolia</i>)		Commentaire général :										
Élément environnant caractérisant la dangerosité		La morphologie de la base du tronc couplée aux lésions racinaires imposent un suivi de ce platane.										
Cible : Passage et stationnement : piétonnier et véhicules												
Synthèse	Probabilité de rupture	Analyse du risque	Risque flou ou évolutif, anomalies ou lésions fragilisant le sujet à un terme proche.									
	<table border="1"> <tr> <td>2</td> <td>3</td> <td>4</td> <td>5</td> <td>6</td> </tr> <tr> <td></td> <td></td> <td>x</td> <td></td> <td></td> </tr> </table>	2	3	4	5	6			x			
2	3	4	5	6								
		x										
Visite de contrôle :	Hiver 2019 - 2020	Travaux à mettre en œuvre :	Sans objet									
Défauts majeurs :		Vigueur : Suffisante										
Support(s)	Anomalie(s)	Intensité	Évolution									
Mats racinaire	Évasement, cavité	++	Forte									
Collet	Méplat sud-ouest, dépression	+++	Négative									
Charpentièrre	Cavité avec cals dynamiques	+	Négative									
			3 4 5 6

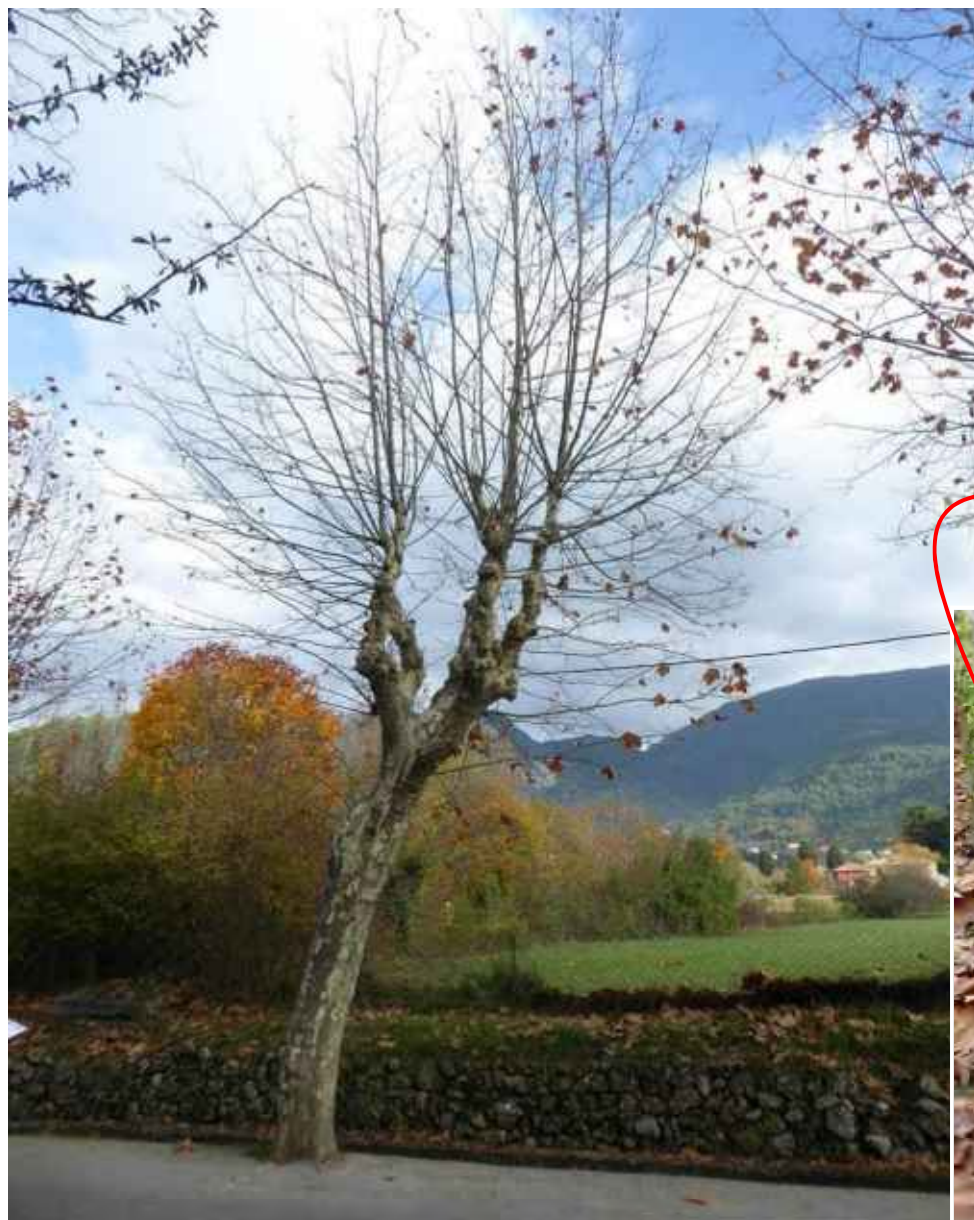
RM 19 Levens		Arbre n° : 410	Circ. : 140									
Essence : Platane (<i>Platanus x acerifolia</i>)		Commentaire général :										
Élément environnant caractérisant la dangerosité		La morphologie de la base du tronc couplée à l'inclinaison de ce platane imposent un suivi.										
Cible : Passage et stationnement : piétonnier et véhicules												
Synthèse	Probabilité de rupture	Analyse du risque	Risque flou ou évolutif, anomalies ou lésions fragilisant le sujet à un terme proche.									
	<table border="1"> <tr> <td>2</td> <td>3</td> <td>4</td> <td>5</td> <td>6</td> </tr> <tr> <td></td> <td></td> <td>x</td> <td></td> <td></td> </tr> </table>			2	3	4	5	6			x	
2	3	4	5	6								
		x										
Visite de contrôle :	Hiver 2019 - 2020	Travaux à mettre en œuvre :	Sans objet									
Défauts majeurs :		Vigueur : Suffisante										
Support(s)	Anomalie(s)	Intensité	Évolution	3	4	5	6					
Mats racinaires	Évasement	++	Négative		x							
Tronc	Cavité avec cals dynamiques	++	Négative	x								
Sujet	Inclinaison basale puis redressement	+	Négative		x

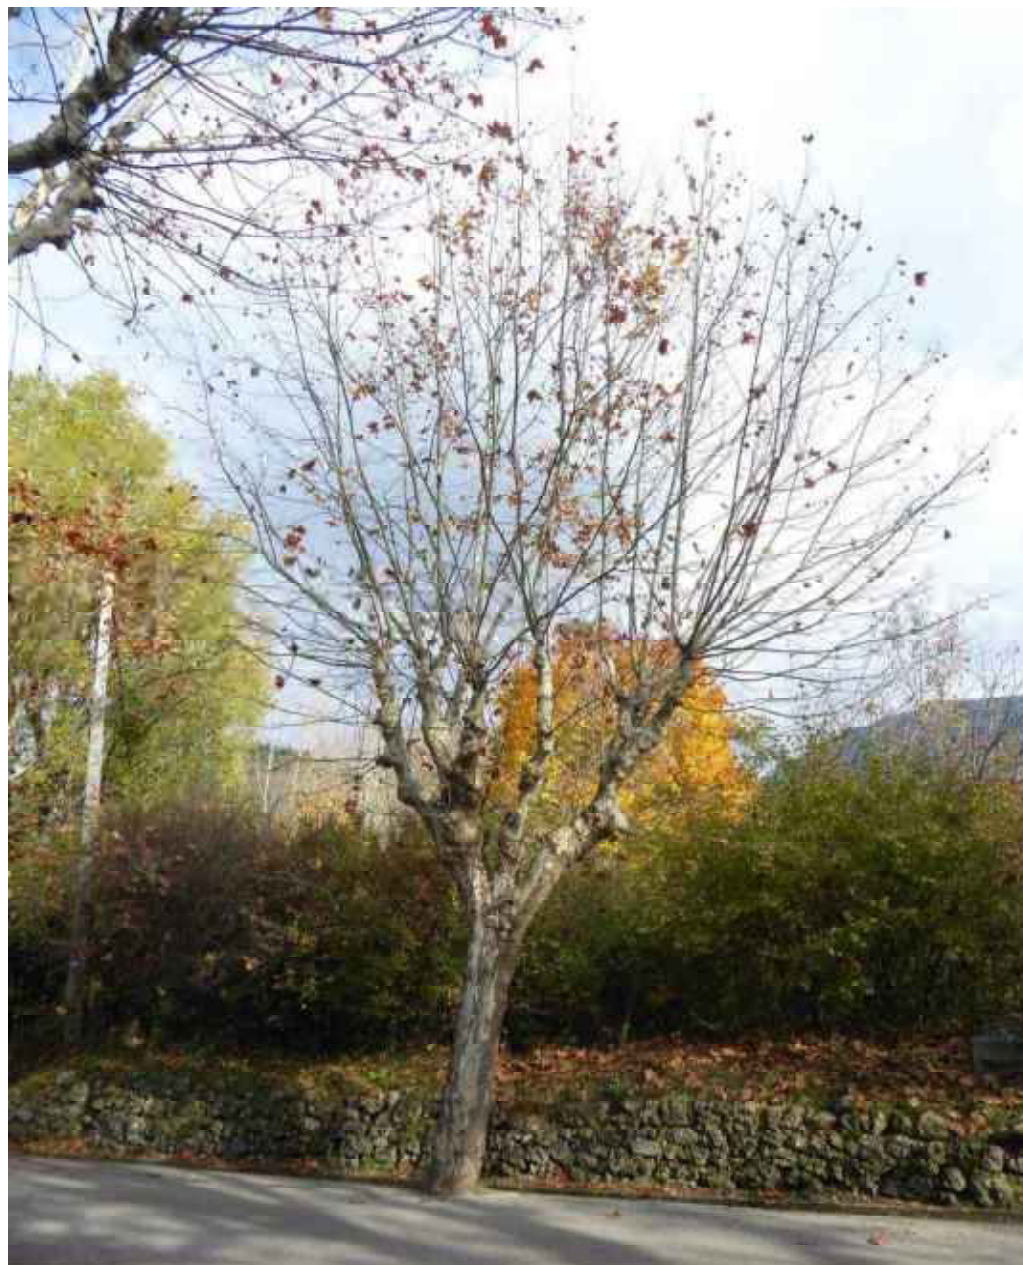
RM 19 Levens		Arbre n° : 411	Circ. : 140									
Essence : Platane (<i>Platanus x acerifolia</i>)		Commentaire général :										
Élément environnant caractérisant la dangerosité		La posture de ce platane couplée aux lésions racinaires impactent son espérance de maintien et imposent un suivi.										
Cible : Passage et stationnement : piétonnier et véhicules												
Synthèse	Probabilité de rupture	Analyse du risque	Risque flou ou évolutif, anomalies ou lésions fragilisant le sujet à un terme proche.									
	<table border="1"> <tr> <td>2</td> <td>3</td> <td>4</td> <td>5</td> <td>6</td> </tr> <tr> <td></td> <td></td> <td>x</td> <td></td> <td></td> </tr> </table>			2	3	4	5	6			x	
2	3	4	5	6								
		x										
Visite de contrôle :	Hiver 2019 - 2020	Travaux à mettre en œuvre :	Sans objet									
Défauts majeurs :		Vigueur : Suffisante										
Support(s)	Anomalie(s)	Intensité	Évolution									
Mats racinaires	Évasement, plaies avec cales dynamiques, fructifications de champignons saprophytes	++	Forte									
Collet	Méplat, évasement	++	Négative									
Ramification	Bois mort	++	Faible									
Sujet	Inclinaison basale puis redressement	+	Forte									
		3	4									
		5	6
