Projet de continuité piétonne sur la RM19 (PR18.600 au PR19.392) Commune de Levens (06)

VOLUME 5. AVIS OBLIGATOIRES EMIS SUR LE PROJET ET REPONSE DU MAITRE D'OUVRAGE

Pièce 5.2. Réponse à l'avis de l'Autorité environnementale

Cette note constitue la réponse du maître d'ouvrage à l'avis de l'Autorité environnementale n°MRAe – 2020 n°2739 du 22 décembre 2020 concernant le projet de continuité piétonne le long de la RM 19 sur le territoire de la commune de Levens.

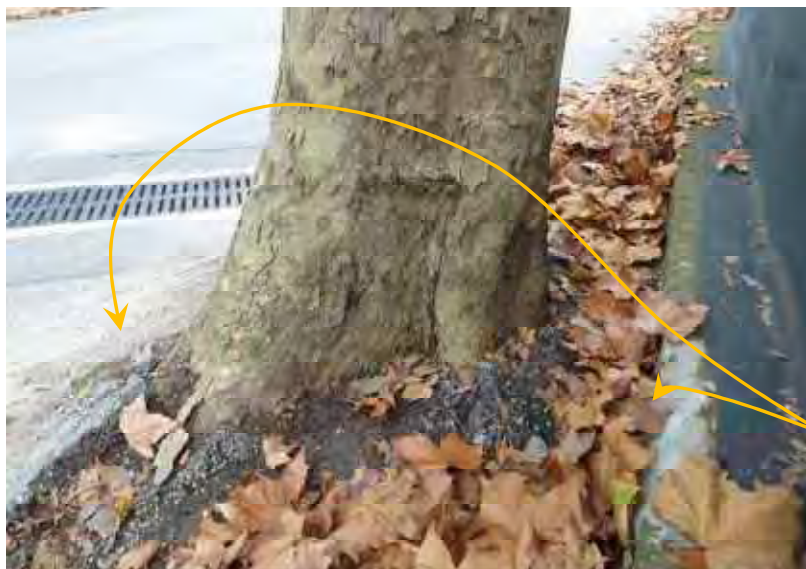
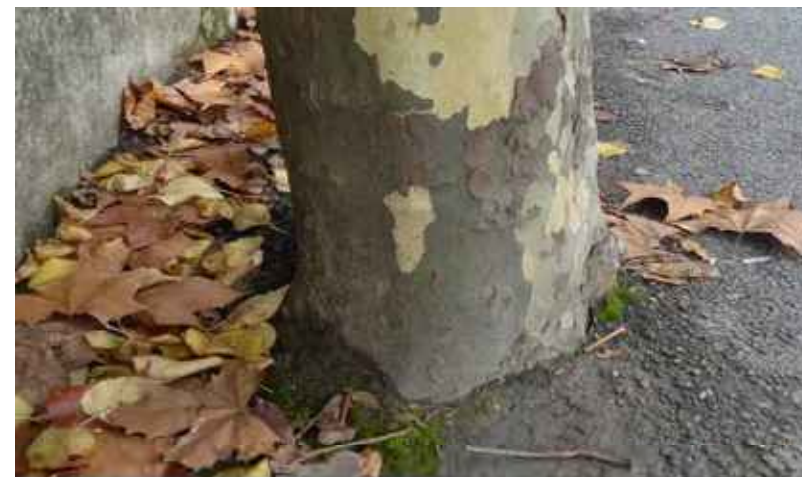
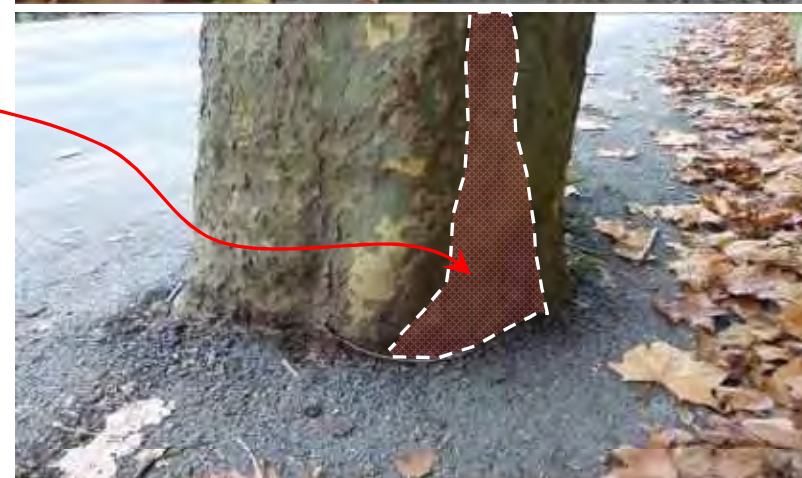
La base des troncs présente, sur de nombreux individus, des anomalies morphologiques avec un aspect visuel particulier : « un méplat », résultant de contraintes de croissance au niveau de la partie hypogée des arbres. Ces déformations, liées à une croissance radiale dissymétrique, révèlent :

- soit la présence d'un point dur, souterrain, contraignant les flux vasculaires et la croissance radiale, point dur imposant alors de fait à l'arbre le développement d'une architecture racinaire particulière ;
- soit une anomalie de l'architecture racinaire issue d'une malformation au moment de l'élevage ou de la plantation du jeune arbre ;
- soit la présence de lésions tissulaires induites par la présence d'un microorganisme pathogène et/ou d'une plaie (arrachement suite à des travaux) contrariant le bon déroulement de la division cellulaire au niveau des tissus méristématiques secondaires.

Cette particularité anatomique apparente ne permettra pas d'assurer, dans tous les cas, à l'arbre, un ancrage optimal en présence de contraintes gravitaires ou éoliennes.

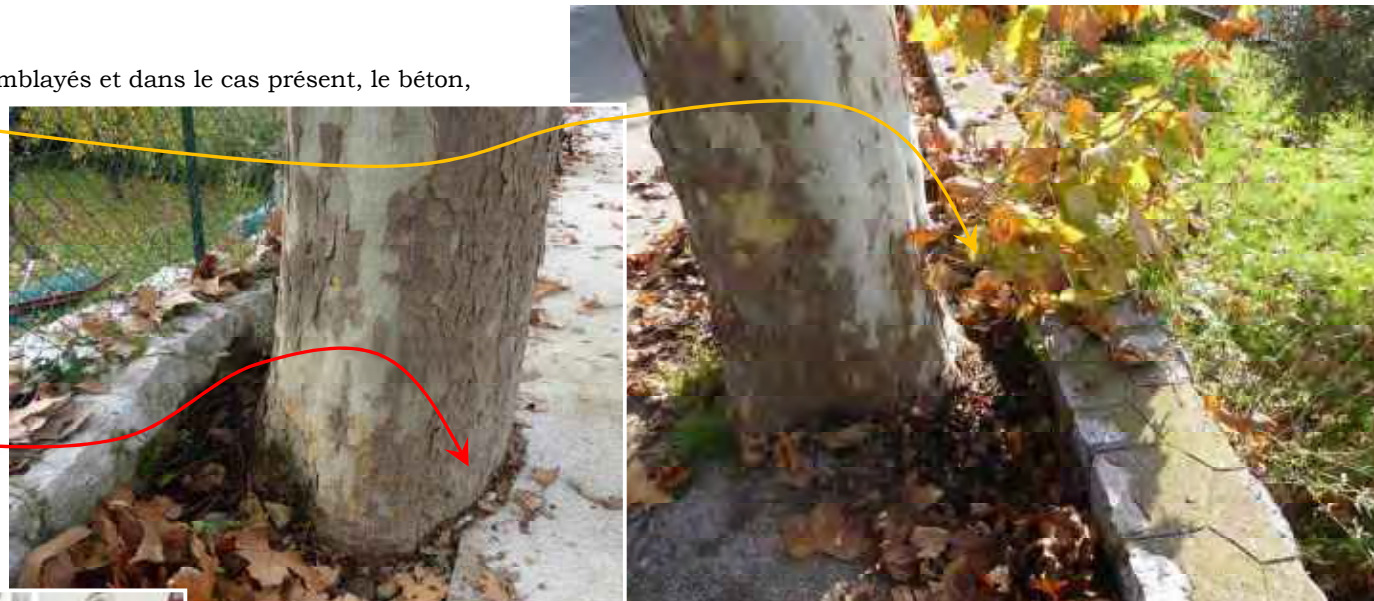
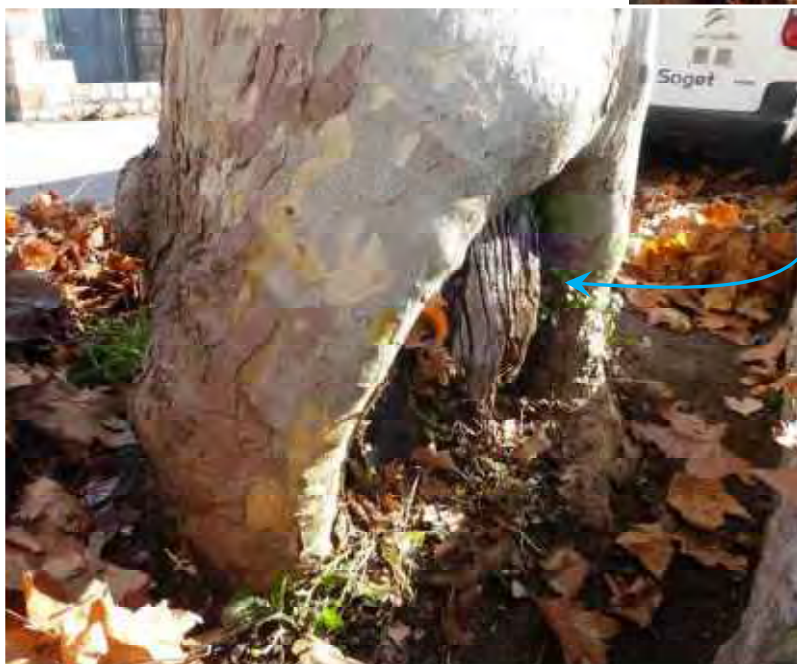
Le remblaiement, en masquant une partie significative du tronc, induit une très forte incertitude sur la précision du diagnostic, et ne permet pas une projection sur un plus long terme.

On constate aussi, dans le cas présent, la présence d'une ovalisation de la base du tronc, stade précédent un « méplat ». Ce constat suscite des interrogations sur le devenir de ce sujet.

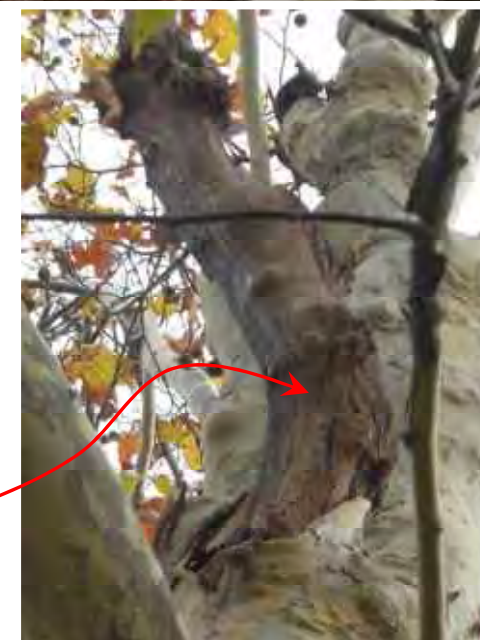
c. Lésions tissulaires

L'arbre a abandonné cette ramification et il a construit un cal de recouvrement à la base, pour limiter la progression de la mortalité des tissus du périderme.

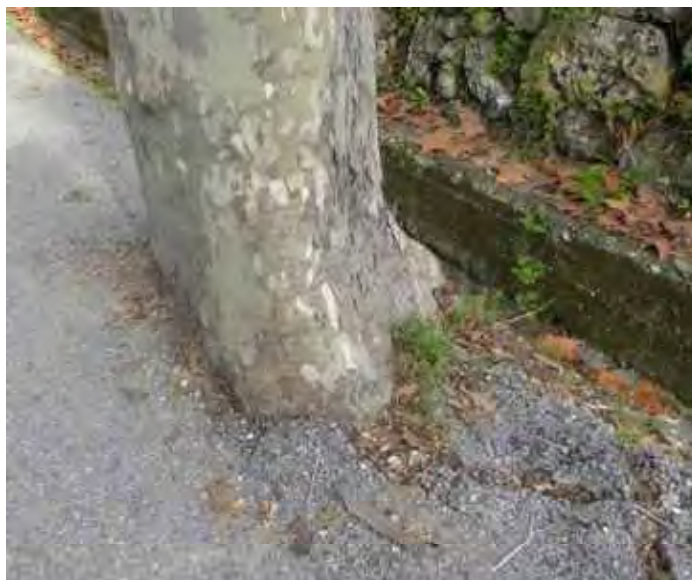
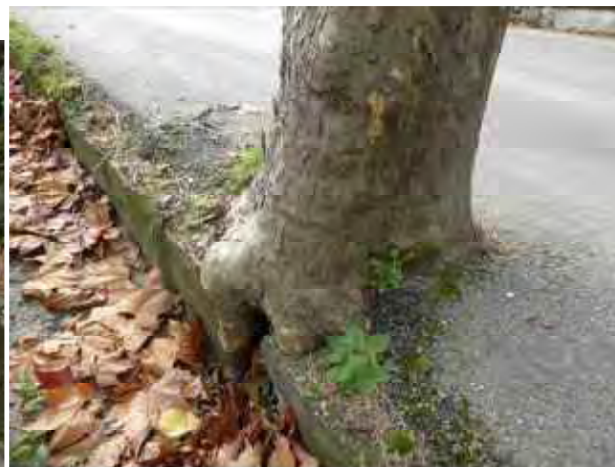
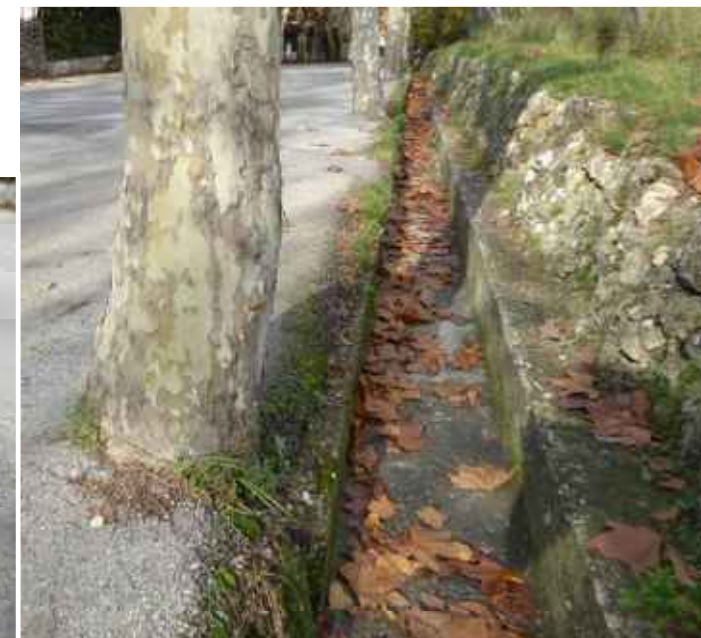
d. La base des troncs des arbres côté Est

Cette contrainte de croissance est la plus problématique. Si actuellement son impact est encore « sous-contrôle cet impact va s'accroître fortement » du fait de la croissance radiale en générant un conflit d'usage entre l'arbre et le caniveau !

Actuellement ces arbres présentent, à divers niveaux de gravité, les anomalies décrites, ci-avant, au 2) a).

On perçoit bien que, même si le risque à court terme est faible, leur espérance de maintien est limitée dans le temps.

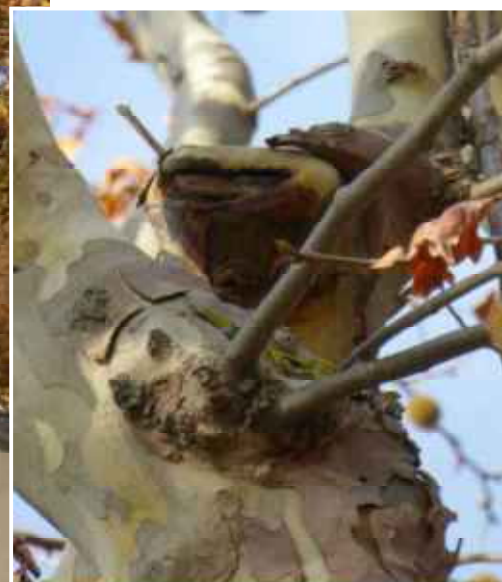
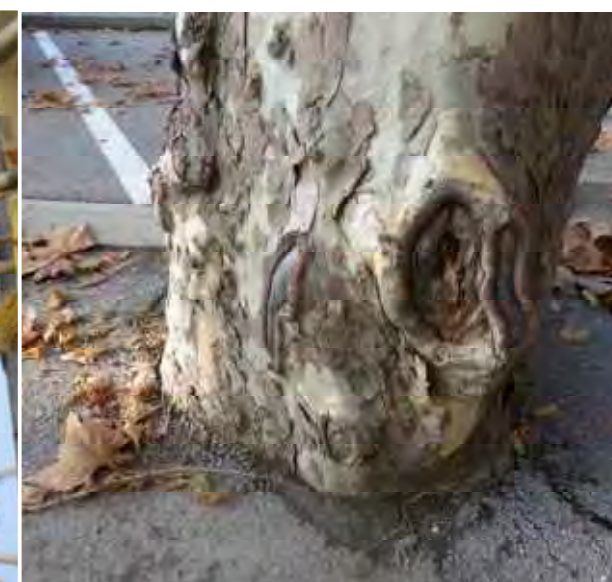
Avenue du Général De Gaulle		Arbre n° : 303	Circ. : 175									
Essence : Platane (<i>Platanus x acerifolia</i>)		Commentaire général :										
Élément environnant caractérisant la dangerosité		Les lésions ainsi que l'anomalie sonore présent sur ce platane impose son suivi.										
<i>Cible :</i> Passage et stationnement : piétonnier et véhicules												
Synthèse	Probabilité de rupture	Analyse du risque	Risque flou ou évolutif, anomalies ou lésions fragilisant le sujet à un terme proche.									
	<table border="1"> <tr> <td>2</td> <td>3</td> <td>4</td> <td>5</td> <td>6</td> </tr> <tr> <td></td> <td></td> <td>x</td> <td></td> <td></td> </tr> </table>	2	3	4	5	6			x			
2	3	4	5	6								
		x										
Visite de contrôle :	Hiver 2019 - 2020	Travaux à mettre en œuvre :	Sans objet									
Défauts majeurs :		Vigueur : Suffisante										
Support(s)	Anomalie(s)	Intensité	Évolution	3	4	5	6					
Collet / tronc bas	Contrainte de croissance, lésions	++	Négative	x								
Tronc haut	Anomalie sonore	++	Négative		x							
Charpentières	Plaie de taille compartimentées	+	Négative	x								
Ramifications	Plaies de tailles	+	Négative	x

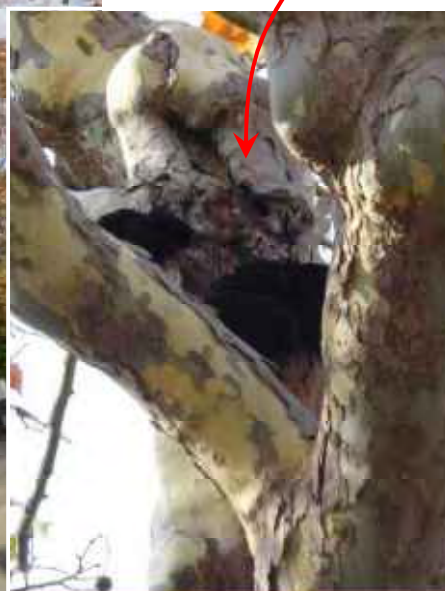
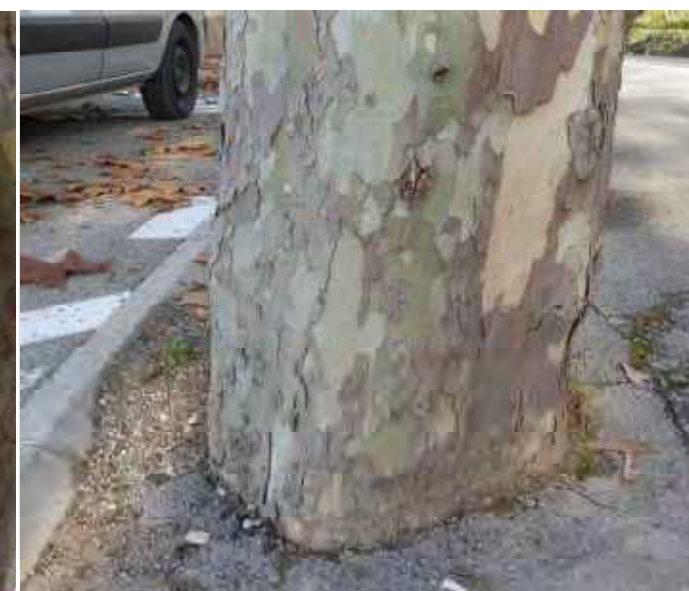
Avenue du Général De Gaulle		Arbre n° : 305	Circ. : 149									
Essence : Platane (<i>Platanus x acerifolia</i>)		Commentaire général :										
Élément environnant caractérisant la dangerosité		Ce platane présente des nécroses évolutives dans sa partie épigée, nécessitant un suivi.										
Cible : Passage et stationnement : piétonnier et véhicules												
Synthèse	Probabilité de rupture	Analyse du risque	Risque faible actuellement, mais présence d'anomalies ou de lésions évolutives.									
	<table border="1"> <tr> <td>2</td> <td>3</td> <td>4</td> <td>5</td> <td>6</td> </tr> <tr> <td></td> <td>x</td> <td></td> <td></td> <td></td> </tr> </table>	2	3	4	5	6		x				
2	3	4	5	6								
	x											
Visite de contrôle :	Hiver 2020 - 2021	Travaux à mettre en œuvre :	Sans objet									
Défauts majeurs :		Vigueur : Suffisante										
Support(s)	Anomalie(s)	Intensité	Évolution	3	4	5	6					
Collet / tronc bas	Contrainte de croissance, empattements faibles	++	Négative	x								
Charpentières / insertions charpentières	Chancre et fructification d' <i>Inonotus hispidus</i>	+	Négative	x								
Ramifications	Plaies de tailles	+	Négative	x

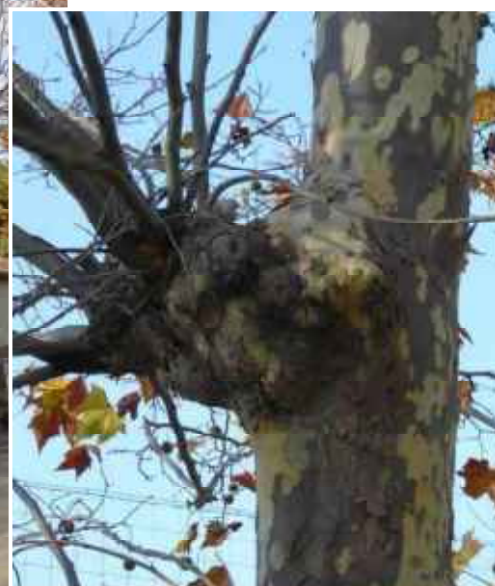
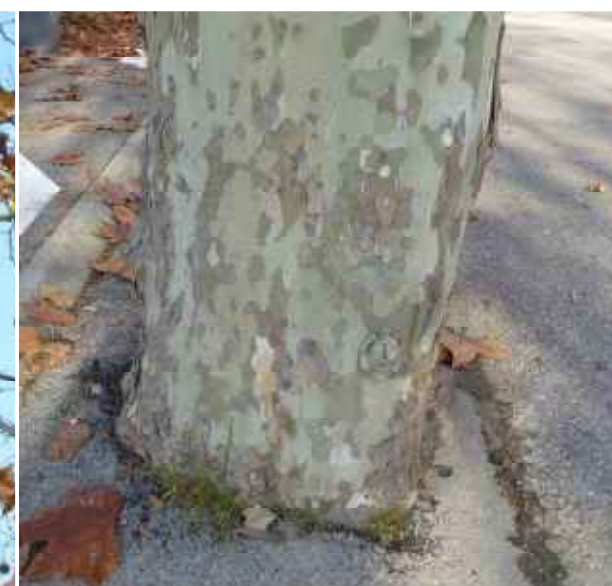
Avenue du Général De Gaulle		Arbre n° : 306	Circ. : 157									
Essence : Platane (<i>Platanus x acerifolia</i>)		Commentaire général :										
Élément environnant caractérisant la dangerosité		Les défauts observés n'impactent pas, actuellement, l'espérance de maintien de ce platane.										
<i>Cible :</i> Passage et stationnement : piétonnier et véhicules												
Synthèse	Probabilité de rupture	Analyse du risque	Risque faible actuellement, mais présence d'anomalies ou de lésions évolutives.									
	<table border="1"> <tr> <td>2</td> <td>3</td> <td>4</td> <td>5</td> <td>6</td> </tr> <tr> <td></td> <td>x</td> <td></td> <td></td> <td></td> </tr> </table>	2	3	4	5	6		x				
2	3	4	5	6								
	x											
Visite de contrôle :	Hiver 2020 - 2021	Travaux à mettre en œuvre :	Sans objet									
Défauts majeurs :		Vigueur : Suffisante										
Support(s)	Anomalie(s)	Intensité	Évolution									
Collet / tronc bas	Contrainte de croissance, méplat	++	Négative									
Charpentières / insertions charpentières	Plaies de tailles compartimentées	+	Négative									
Arbre	Inclinaison basale puis redressement	++	Négative

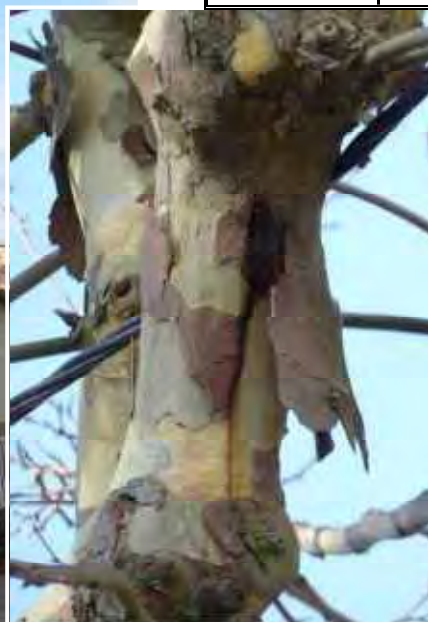
Avenue du Général De Gaulle	Arbre n° : 307	Circ. : 110
-----------------------------	-----------------------	--------------------

Essence : Platane (<i>Platanus x acerifolia</i>)	Commentaire général : L'espérance de maintien de ce jeune platane n'est pas remise en question par les défauts observés, actuellement mineurs.
Élément environnant caractérisant la dangerosité <i>Cible :</i> Passage et stationnement : piétonnier et véhicules

Synthèse	Probabilité de rupture	Analyse du risque	Risque faible actuellement, mais présence d'anomalies ou de lésions évolutives.							
	<table border="1"> <tr> <td>2</td> <td>3</td> <td>4</td> <td>5</td> <td>6</td> </tr> <tr> <td></td> <td>x</td> <td></td> <td></td> <td></td> </tr> </table>			2	3	4	5	6		x
2	3	4	5	6						
	x									
Visite de contrôle :	Hiver 2020 - 2021	Travaux à mettre en œuvre :	Sans objet

Support(s)	Anomalie(s)	Intensité	Évolution	3	4	5	6
Racines	Lésions	+	Négative	x			
Collet	Contrainte de croissance, méplat	+	Négative	x			
Ramification	Écoulement bactérien ?	+	Négative	x

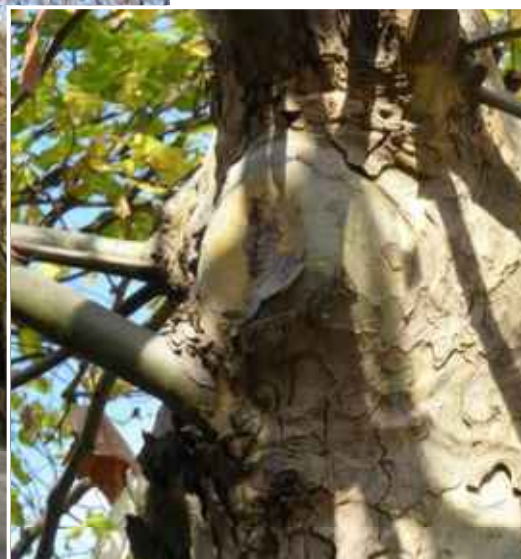
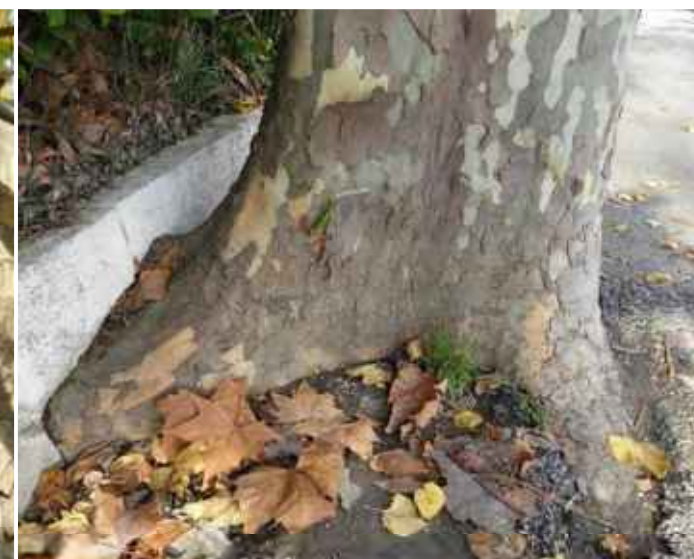
Avenue du Général De Gaulle	Arbre n° : 309	Circ. : 180
-----------------------------	-----------------------	--------------------

Essence : Platane (<i>Platanus x acerifolia</i>)	Commentaire général : Les défauts observés sur cet arbre ne remettent pas en cause son maintien à ce jour, mais imposent toutefois un suivi.
Élément environnant caractérisant la dangerosité <i>Cible :</i> Passage et stationnement : piétonnier et véhicules

Synthèse	Probabilité de rupture	Analyse du risque Risque flou ou évolutif, anomalies ou lésions fragilisant le sujet à un terme proche.								
	<table border="1"> <tr> <td>2</td> <td>3</td> <td>4</td> <td>5</td> <td>6</td> </tr> <tr> <td></td> <td></td> <td>x</td> <td></td> <td></td> </tr> </table>		2	3	4	5	6			x
2	3	4	5	6						
		x								
Visite de contrôle :	Hiver 2019 - 2020	Travaux à mettre en œuvre : Sans objet

Support(s)	Anomalie(s)	Intensité	Évolution	3	4	5	6
Racines	Évasement, contrainte de croissance, avec la bordure racines apparente avec lésions côté voirie	++	Négative		x		
Collet	Contrainte de croissance	+	Négative	x			
Tronc	Plaies de tailles compartimentées	++	Négative	x			
Ramification	Écoulement bactérien ?	+	Négative	x

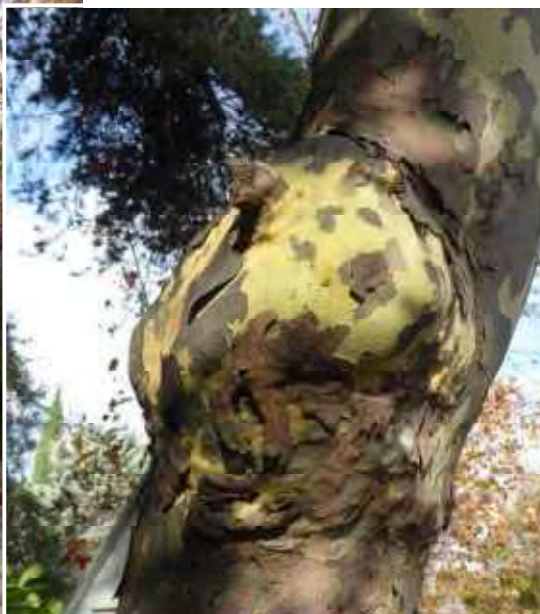
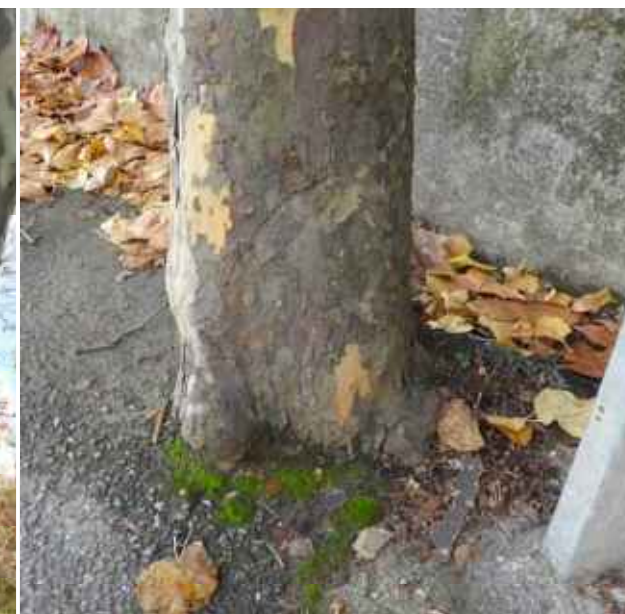
Avenue du Général De Gaulle	Arbre n° : 310	Circ. : 91
-----------------------------	-----------------------	-------------------

Essence : Platane (<i>Platanus x acerifolia</i>)	Commentaire général : L'espérance de maintien de cet arbre n'est actuellement pas remise en question par les défauts observés à ce jour.
Élément environnant caractérisant la dangerosité <i>Cible :</i> Passage et stationnement : piétonnier et véhicules

Synthèse	Probabilité de rupture	Analyse du risque Risque faible actuellement, mais présence d'anomalies ou de lésions évolutives.								
	<table border="1"> <tr> <td>2</td> <td>3</td> <td>4</td> <td>5</td> <td>6</td> </tr> <tr> <td></td> <td>x</td> <td></td> <td></td> <td></td> </tr> </table>		2	3	4	5	6		x	
2	3	4	5	6						
	x									
Visite de contrôle :	Hiver 2020 - 2021	Travaux à mettre en œuvre : Sans objet

Support(s)	Anomalie(s)	Intensité	Évolution	3	4	5	6
Collet	Contrainte de croissance	+	Négative	x			
Tronc	Plaies de tailles compartimentées	++	Négative	x			
Ramification	Plaie de taille	+	Négative	x

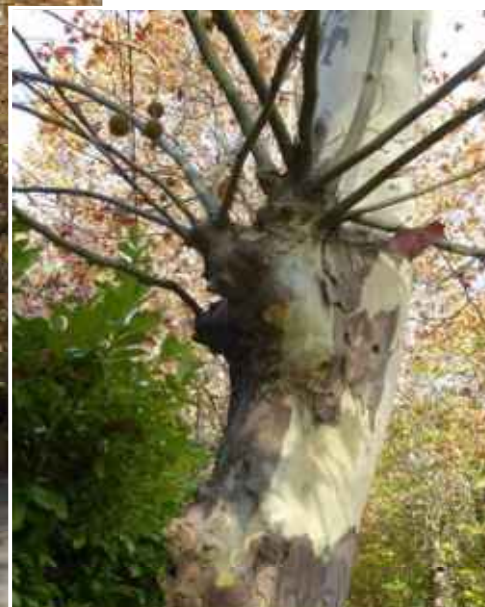
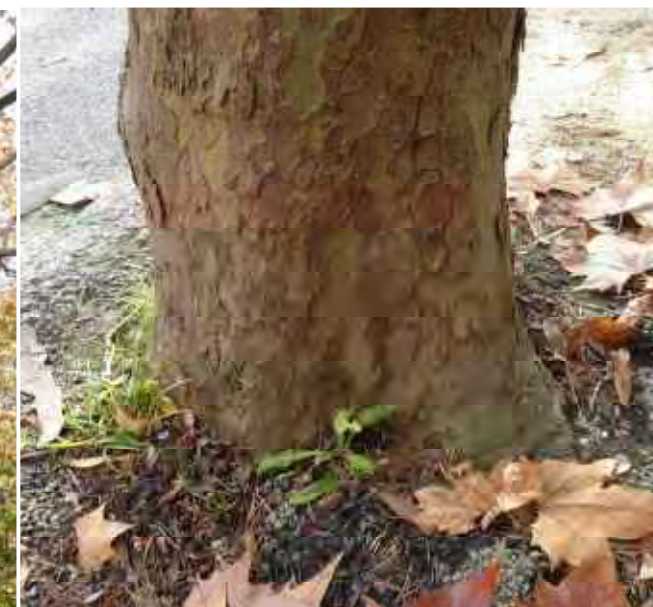
Avenue du Général De Gaulle	Arbre n° : 311	Circ. : 115
-----------------------------	-----------------------	--------------------

Essence : Platane (<i>Platanus x acerifolia</i>)	Commentaire général : Ce platane ne porte pas, à ce jour, de défauts pouvant impacter son maintien.
Élément environnant caractérisant la dangerosité <i>Cible :</i> Passage et stationnement : piétonnier et véhicules

Synthèse	Probabilité de rupture	Analyse du risque	Risque faible actuellement, mais présence d'anomalies ou de lésions évolutives.							
	<table border="1"> <tr> <td>2</td> <td>3</td> <td>4</td> <td>5</td> <td>6</td> </tr> <tr> <td></td> <td>x</td> <td></td> <td></td> <td></td> </tr> </table>			2	3	4	5	6		x
2	3	4	5	6						
	x									
Visite de contrôle :	Hiver 2020 - 2021	Travaux à mettre en œuvre :	Sans objet

Support(s)	Anomalie(s)	Intensité	Évolution	3	4	5	6
Collet	Contrainte de croissance	+	Négative	x			
Tronc / charpentières	Plaies de tailles compartimentées	++	Négative	x			
Arbre	Inclinaison tropique	+	Négative	x

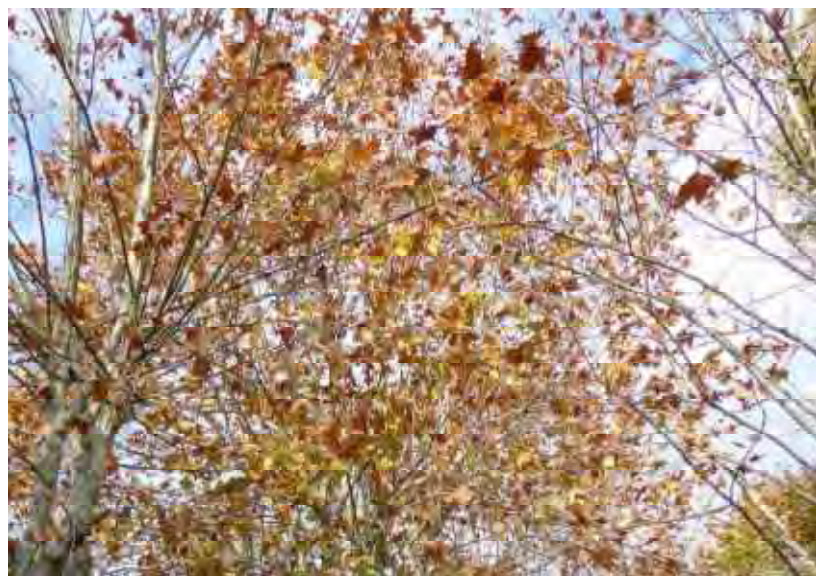
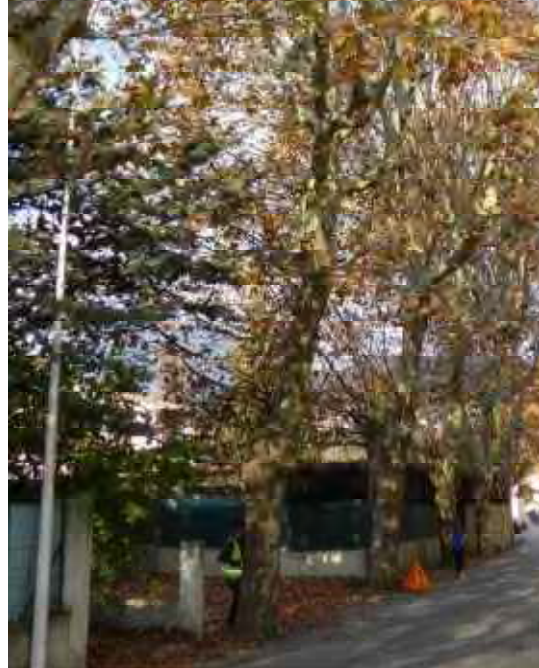
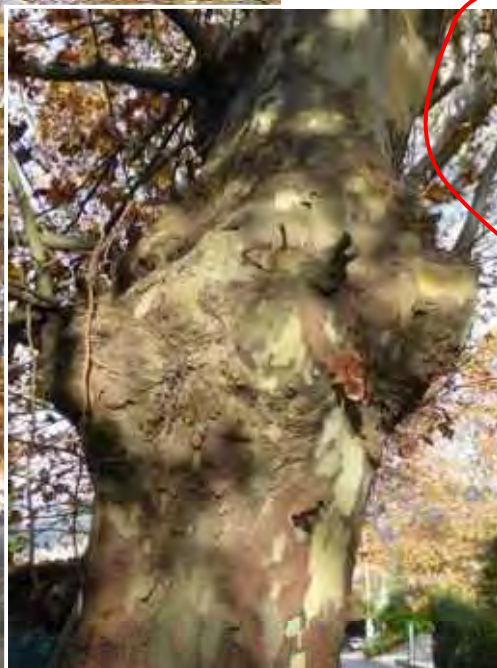
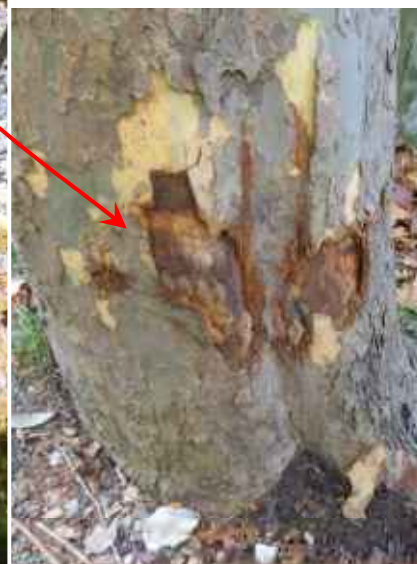
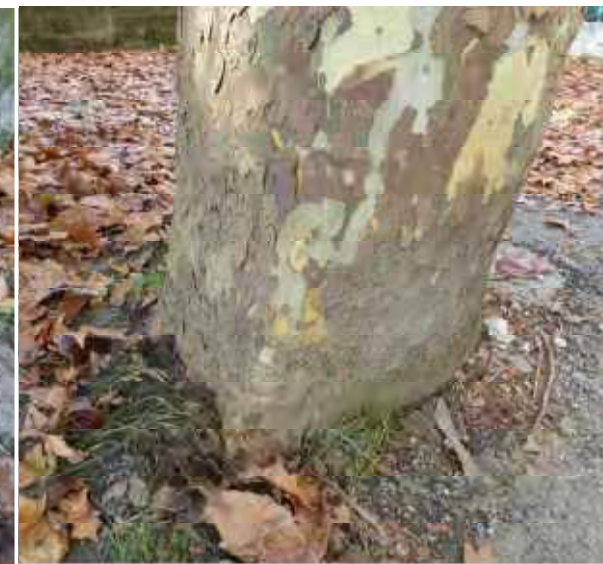
Avenue du Général De Gaulle	Arbre n° : 313	Circ. : 185
-----------------------------	-----------------------	--------------------

Essence : Platane (<i>Platanus x acerifolia</i>)	Commentaire général : Ce platane présente une lésions sur la partie basse de son tronc, nécessitant un suivi.
Élément environnant caractérisant la dangerosité <i>Cible :</i> Passage et stationnement : piétonnier et véhicules

Synthèse	Probabilité de rupture	Analyse du risque Risque flou ou évolutif, anomalies ou lésions fragilisant le sujet à un terme proche.								
	<table border="1"> <tr> <td>2</td> <td>3</td> <td>4</td> <td>5</td> <td>6</td> </tr> <tr> <td></td> <td></td> <td>x</td> <td></td> <td></td> </tr> </table>		2	3	4	5	6			x
2	3	4	5	6						
		x

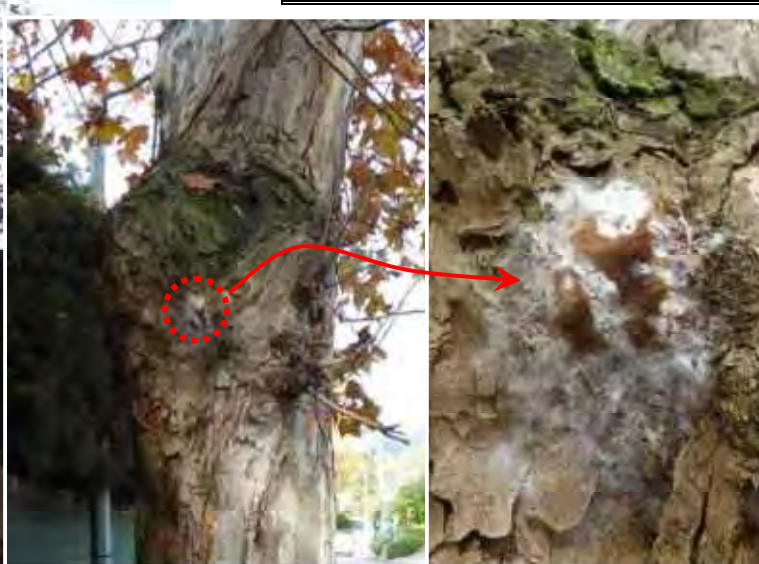
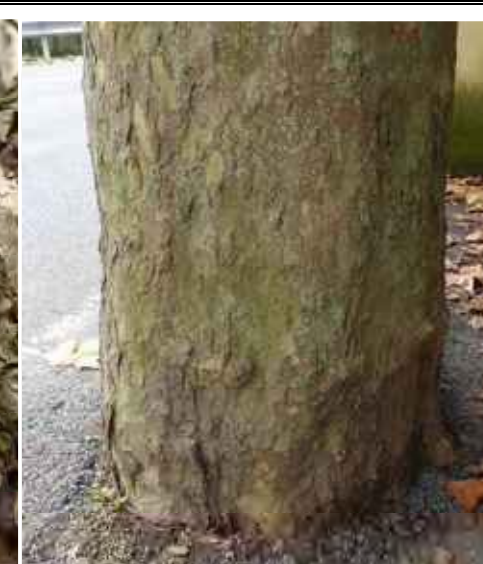
Avenue du Général De Gaulle		Arbre n° : 317	Circ. : 202									
Essence : Platane (<i>Platanus x acerifolia</i>)		Commentaire général :										
Élément environnant caractérisant la dangerosité		Le chancre et la dégradation évolutive induite par l'activité du <i>Phellinus punctatus</i> condamne cet arbre à court terme.										
<i>Cible :</i> Passage et stationnement : piétonnier et véhicules												
Synthèse	Probabilité de rupture	Analyse du risque	Risque flou ou évolutif, anomalies ou lésions fragilisant le sujet à un terme proche.									
	<table border="1"> <tr> <td>2</td> <td>3</td> <td>4</td> <td>5</td> <td>6</td> </tr> <tr> <td></td> <td></td> <td>x</td> <td></td> <td></td> </tr> </table>	2	3	4	5	6			x			
2	3	4	5	6								
		x										
Visite de contrôle :	Hiver 2019 - 2020	Travaux à mettre en œuvre :	Sans objet									
Défauts majeurs :		Vigueur : Suffisante										
Support(s)	Anomalie(s)	Intensité	Évolution									
Collet	Contrainte de croissance, absence d'empattements	++	Négative									
Tronc	Chancre et fructifications de <i>Phellinus punctatus</i> sur plaie de tailles	++	Fort									
Charpentières	Chancre à <i>Phellinus punctatus</i> , fructifications d' <i>Inonotus hispidus</i>	++	Fort									
Ramifications	Fructifications d' <i>Inonotus hispidus</i>	++	Négative									
			3 4 5 6

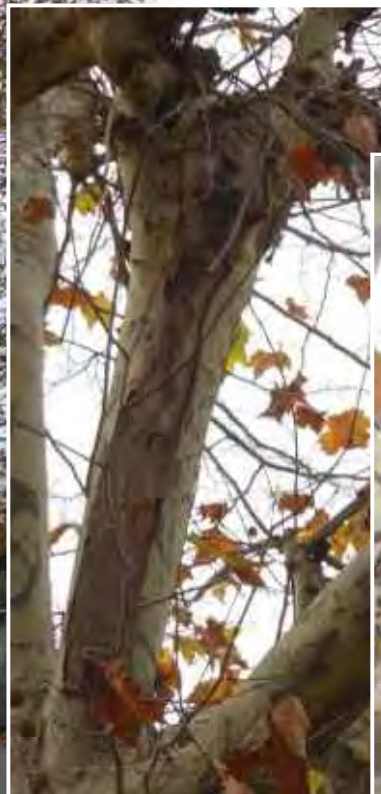
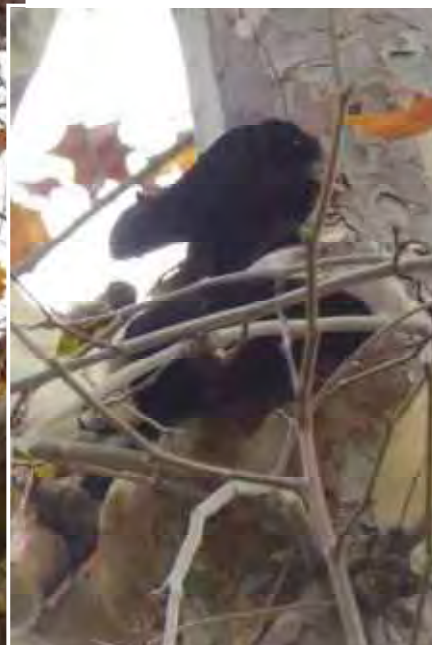
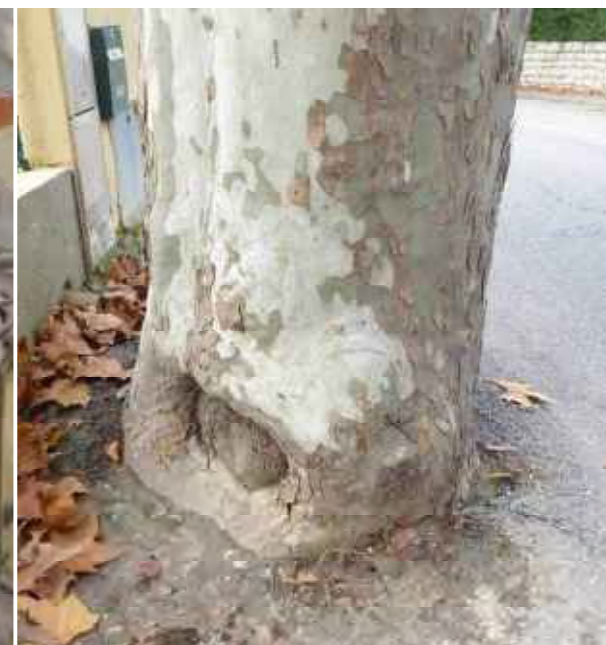
Avenue du Général De Gaulle		Arbre n° : 319	Circ. : 221									
Essence : Platane (<i>Platanus x acerifolia</i>)		Commentaire général :										
Élément environnant caractérisant la dangerosité		Cet arbre porte différentes anomalies qui ne remettent pas en cause son maintien à ce jour.										
<i>Cible :</i> Passage et stationnement : piétonnier et véhicules												
Synthèse	Probabilité de rupture	Analyse du risque	Risque flou ou évolutif, anomalies ou lésions fragilisant le sujet à un terme proche.									
	<table border="1"> <tr> <td>2</td> <td>3</td> <td>4</td> <td>5</td> <td>6</td> </tr> <tr> <td></td> <td></td> <td>x</td> <td></td> <td></td> </tr> </table>	2	3	4	5	6			x			
2	3	4	5	6								
		x										
Visite de contrôle :	Hiver 2019 - 2020	Travaux à mettre en œuvre :	Sans objet									
Défauts majeurs :		Vigueur : Suffisante										
Support(s)	Anomalie(s)	Intensité	Évolution	3	4	5	6					
Collet	Contrainte de croissance, lésion avec cals dynamiques	++	Négative	x								
Charpentières	Cavités ouvertes, fructifications d' <i>Inonotus hispidus</i> sur plaies de tailles, desquamation d'écorce	++	Négative	x

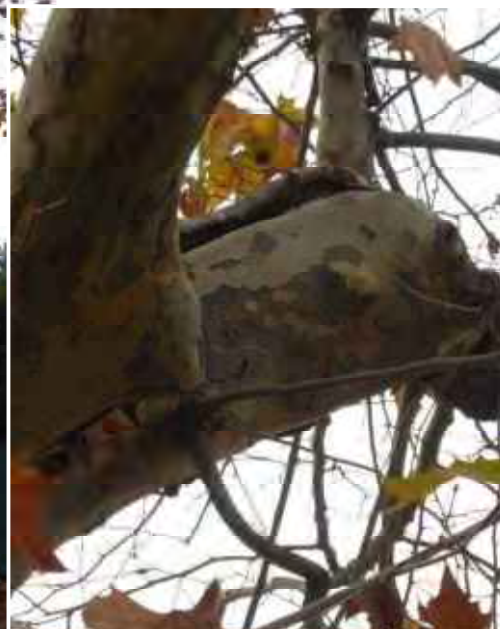
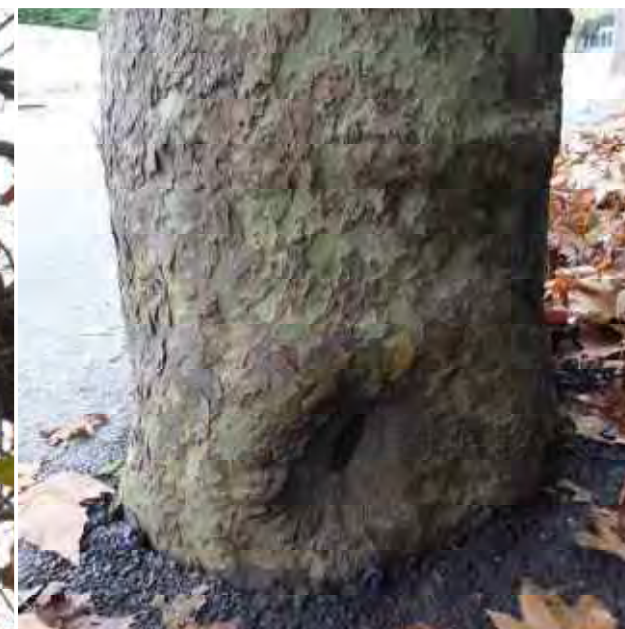
Avenue du Général De Gaulle		Arbre n° : 321	Circ. : 205												
Essence : Platane (<i>Platanus x acerifolia</i>)		Commentaire général :													
Élément environnant caractérisant la dangerosité		Les défauts observés n'impactent pas, actuellement, l'espérance de maintien de ce platane.													
<i>Cible :</i> Passage et stationnement : piétonnier et véhicules															
Synthèse	Probabilité de rupture	Analyse du risque	Risque faible actuellement, mais présence d'anomalies ou de lésions évolutives.												
	<table border="1"> <tr> <td>2</td> <td>3</td> <td>4</td> <td>5</td> <td>6</td> </tr> <tr> <td></td> <td>x</td> <td></td> <td></td> <td></td> </tr> </table>	2	3	4	5	6		x							
2	3	4	5	6											
	x														
Visite de contrôle :	Hiver 2020 - 2021	Travaux à mettre en œuvre :	Sans objet												
Défauts majeurs :		Vigueur : Suffisante													
Support(s)	Anomalie(s)	Intensité	Évolution

Collet	Contrainte de croissance, lésion en cours de compartimentation	++	Négative												
Charpentières	Cavités ouvertes, fructifications d' <i>Monotus hispidus</i> sur plaies de tailles	++	Négative												
			<table border="1"> <tr> <td>3</td> <td>4</td> <td>5</td> <td>6</td> </tr> <tr> <td>x</td> <td></td> <td></td> <td></td> </tr> <tr> <td>x</td> <td></td> <td></td> <td></td> </tr> </table>	3	4	5	6	x				x			
3	4	5	6												
x															
x

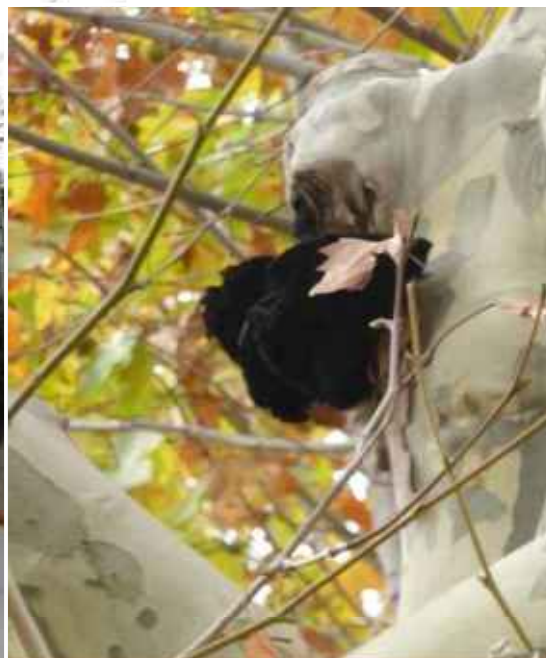
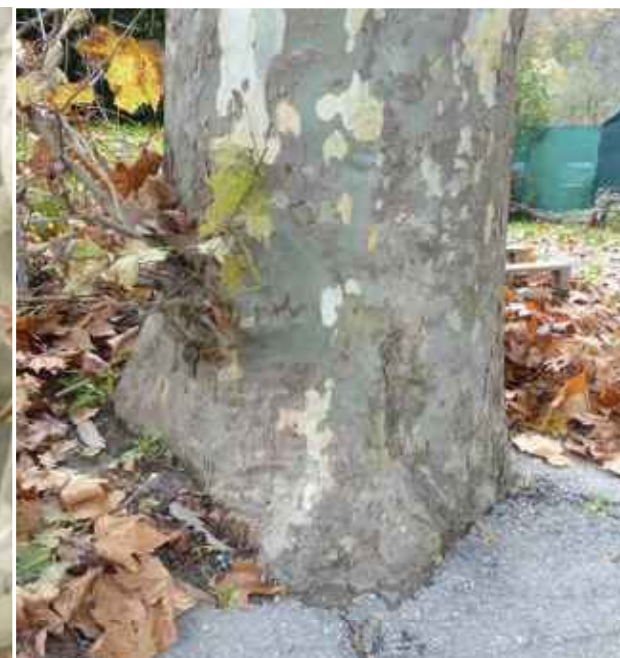
Avenue du Général De Gaulle		Arbre n° : 324	Circ. : 175									
Essence : Platane (<i>Platanus x acerifolia</i>)		Commentaire général :										
Élément environnant caractérisant la dangerosité		Le maintien de ce platane n'est actuellement pas remis en question par les anomalies observées.										
<i>Cible :</i> Passage et stationnement : piétonnier et véhicules												
Synthèse	Probabilité de rupture	Analyse du risque	Risque faible actuellement, mais présence d'anomalies ou de lésions évolutives.									
	<table border="1"> <tr> <td>2</td> <td>3</td> <td>4</td> <td>5</td> <td>6</td> </tr> <tr> <td></td> <td>x</td> <td></td> <td></td> <td></td> </tr> </table>	2	3	4	5	6		x				
2	3	4	5	6								
	x											
Visite de contrôle :	Hiver 2020 - 2021	Travaux à mettre en œuvre :	Sans objet									
Défauts majeurs :		Vigueur : Suffisante										
Support(s)	Anomalie(s)	Intensité	Évolution									
Collet	Contrainte de croissance, dépression	+++	Négative									
Charpentières	Fructifications d' <i>Inonotus hispidus</i> ,	++	Négative									
		3	4	5	6							
		x										
		x

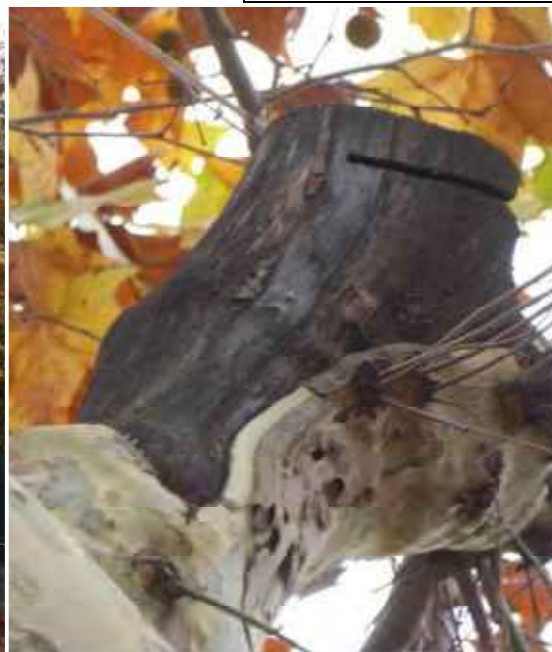
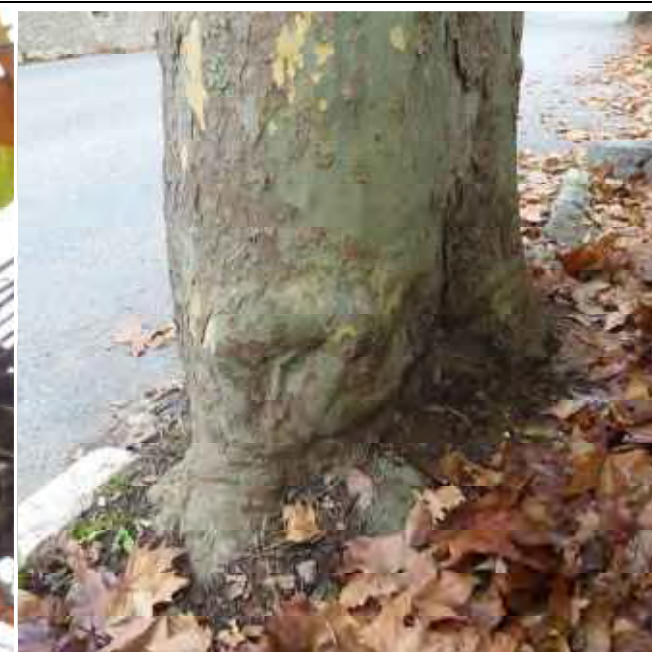
Avenue du Général De Gaulle		Arbre n° : 326	Circ. : 184									
Essence : Platane (<i>Platanus x acerifolia</i>)		Commentaire général :										
Élément environnant caractérisant la dangerosité		Les défauts portés par ce platane ne remettent pas en cause son maintien à ce jour, mais son suivi est nécessaire.										
Cible : Passage et stationnement : piétonnier et véhicules												
Synthèse	Probabilité de rupture	Analyse du risque	Risque flou ou évolutif, anomalies ou lésions fragilisant le sujet à un terme proche.									
	<table border="1"> <tr> <td>2</td> <td>3</td> <td>4</td> <td>5</td> <td>6</td> </tr> <tr> <td></td> <td></td> <td>x</td> <td></td> <td></td> </tr> </table>	2	3	4	5	6			x			
2	3	4	5	6								
		x										
Visite de contrôle :	Hiver 2019 - 2020	Travaux à mettre en œuvre :	Sans objet									
Défauts majeurs :		Vigueur : Suffisante										
Support(s)	Anomalie(s)	Intensité	Évolution	3	4	5	6					
Collet	Contrainte de croissance, dépression	++	Négative		x							
Charpentières	Chancres et fructifications d' <i>Inonotus hispidus</i> ., plaies de tailles	++	Négative	x								
Arbre	Inclinaison basale puis redressement	++	Négative	x

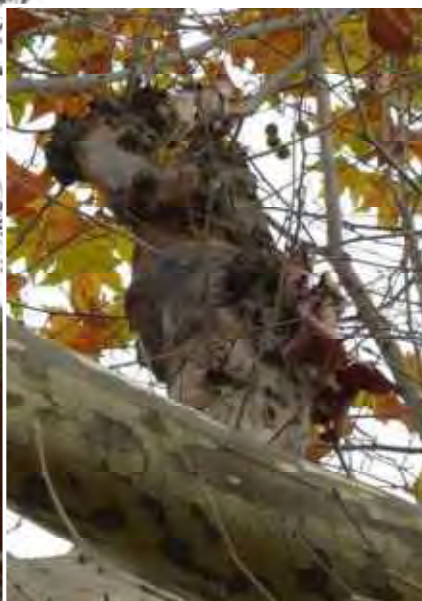
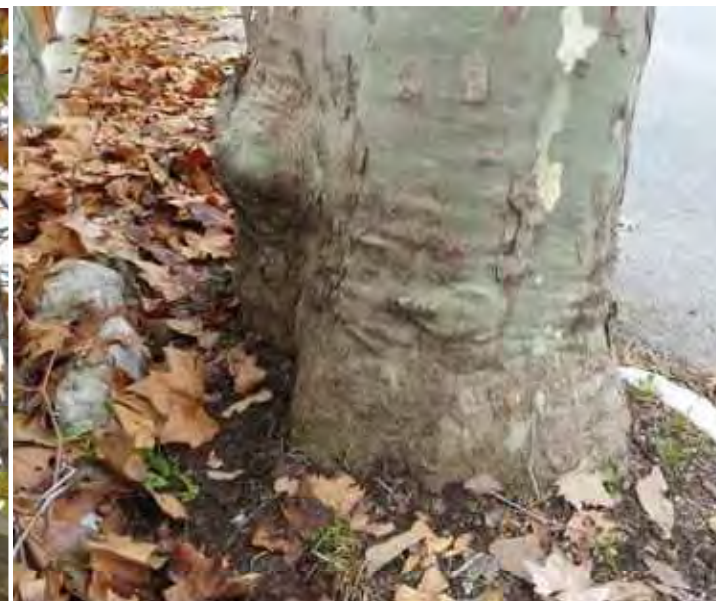
Avenue du Général De Gaulle		Arbre n° : 328	Circ. : 299									
Essence : Platane (<i>Platanus x acerifolia</i>)		Commentaire général :										
Élément environnant caractérisant la dangerosité		Comme son voisin, cet arbre porte des mortalités de ces charpentières et ramifications, représentant un risque de bris.										
Cible : Passage et stationnement : piétonnier et véhicules												
Synthèse	Probabilité de rupture	Analyse du risque	Risque identifié, présence de lésions pouvant permettre le bris de la charpentières.									
	<table border="1"> <tr> <td>2</td> <td>3</td> <td>4</td> <td>5</td> <td>6</td> </tr> <tr> <td></td> <td></td> <td></td> <td>x</td> <td></td> </tr> </table>	2	3	4	5	6				x		
2	3	4	5	6								
			x									
Visite de contrôle :	Hiver 2019 - 2020	Travaux à mettre en œuvre :	Suppression des bois morts									
Défauts majeurs :		Vigueur : Suffisante										
Support(s)	Anomalie(s)	Intensité	Évolution									
Collet	Contrainte de croissance, dépression	++	Négative									
Charpentières	Chancres à faciès <i>Inonotus hispidus</i> , plaies de tailles, charpentières mortes, cavités ouvertes	++	Négative									
Ramifications	Bois mort	++	Négative									
			3 4 5 6

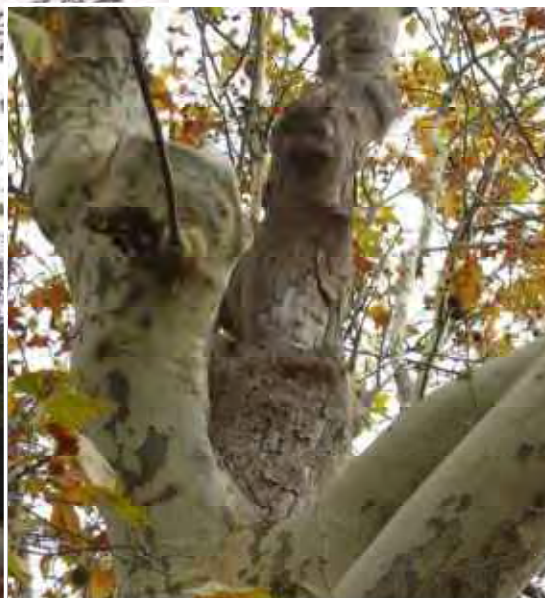
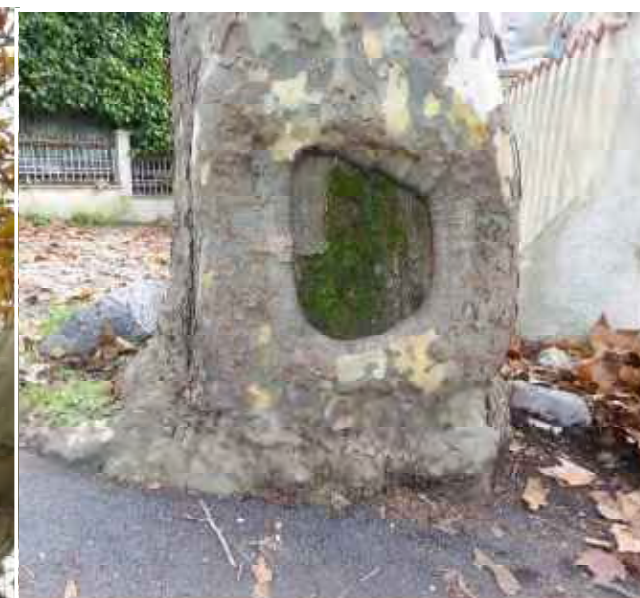
Avenue du Général De Gaulle		Arbre n° : 331	Circ. : 195									
Essence : Platane (<i>Platanus x acerifolia</i>)		Commentaire général :										
Élément environnant caractérisant la dangerosité		La plaie observée à la base du tronc impose le suivi de ce platane. Le bois présent dans le houppier est à supprimer										
Cible : Passage et stationnement : piétonnier et véhicules												
Synthèse	Probabilité de rupture	Analyse du risque	Risque identifié, présence de lésions pouvant permettre le bris de la charpentièr.									
	<table border="1"> <tr> <td>2</td> <td>3</td> <td>4</td> <td>5</td> <td>6</td> </tr> <tr> <td></td> <td></td> <td></td> <td>x</td> <td></td> </tr> </table>	2	3	4	5	6				x		
2	3	4	5	6								
			x									
Visite de contrôle :	Hiver 2019 - 2020	Travaux à mettre en œuvre :	Suppression des bois morts									
Défauts majeurs :		Vigueur : Suffisante										
Support(s)	Anomalie(s)	Intensité	Évolution	3	4	5	6					
Collet / tronc bas	Contrainte de croissance, dépression, nécrose avec calcs dynamiques	+++	Négative		x							
Charpentières	Plaies de tailles	++	Négative			x						
Arbre	Inclinaison basale puis redressement	++	Négative	x

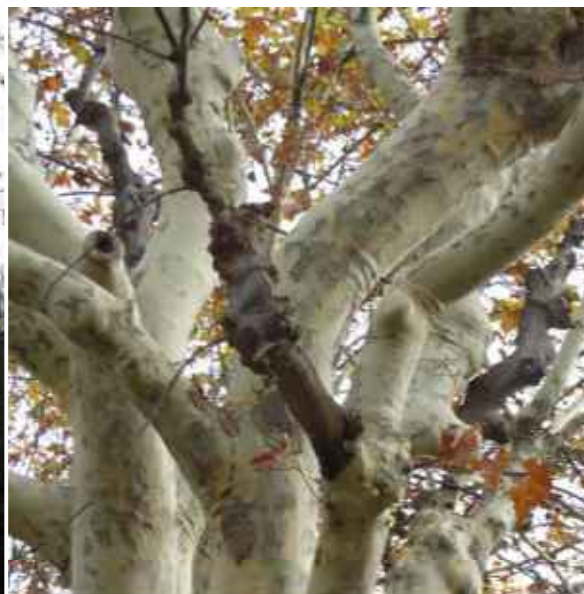
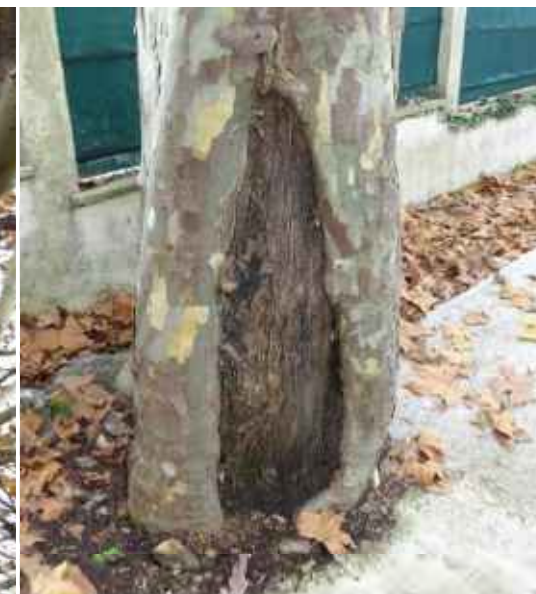
Avenue du Général De Gaulle		Arbre n° : 332	Circ. : 212									
Essence : Platane (<i>Platanus x acerifolia</i>)		Commentaire général :										
Élément environnant caractérisant la dangerosité		La morphologie de la base du tronc couplée aux fortes contraintes anthropiques imposent un suivi de ce platane. Le lierre limite le diagnostic, à retirer pour la prochaine visite.										
Cible : Passage et stationnement : piétonnier et véhicules, habitations												
Synthèse	Probabilité de rupture	Analyse du risque	Risque identifié, présence de lésions pouvant permettre le bris de la ramification.									
	<table border="1"> <tr> <td>2</td> <td>3</td> <td>4</td> <td>5</td> <td>6</td> </tr> <tr> <td></td> <td></td> <td></td> <td>x</td> <td></td> </tr> </table>	2	3	4	5	6				x		
2	3	4	5	6								
			x									
Visite de contrôle :	Hiver 2019 - 2020	Travaux à mettre en œuvre :	Suppression de la ramification sèche et du lierre									
Défauts majeurs :		Vigueur : Suffisante										
Support(s)	Anomalie(s)	Intensité	Évolution									
Collet	Absence de départ racinaire visible, remblayé ?	+++	Négative									
Charpentières	Nécrose sur plaie de taille	++	Négative									
Ramification	Bois mort	+	Négative									
			3 4 5 6
