Projet de continuité piétonne sur la RM19 (PR18.600 au PR19.392) Commune de Levens (06)

VOLUME 5. AVIS OBLIGATOIRES EMIS SUR LE PROJET ET REPONSE DU MAITRE D'OUVRAGE

Pièce 5.2. Réponse à l'avis de l'Autorité environnementale

Cette note constitue la réponse du maître d'ouvrage à l'avis de l'Autorité environnementale n°MRAe – 2020 n°2739 du 22 décembre 2020 concernant le projet de continuité piétonne le long de la RM 19 sur le territoire de la commune de Levens.

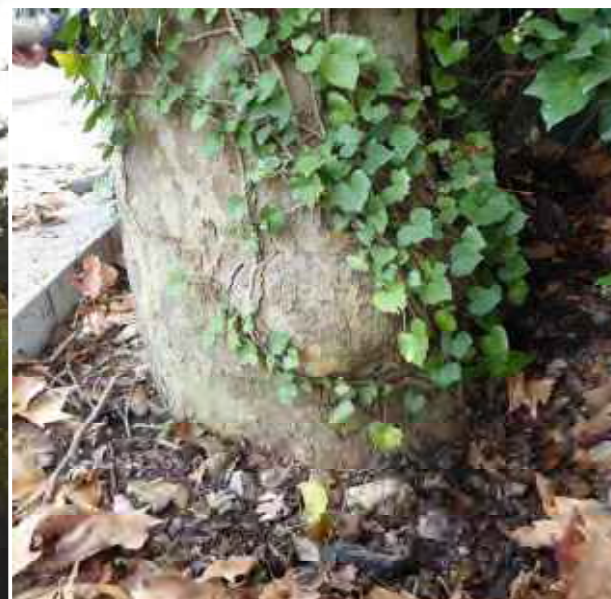
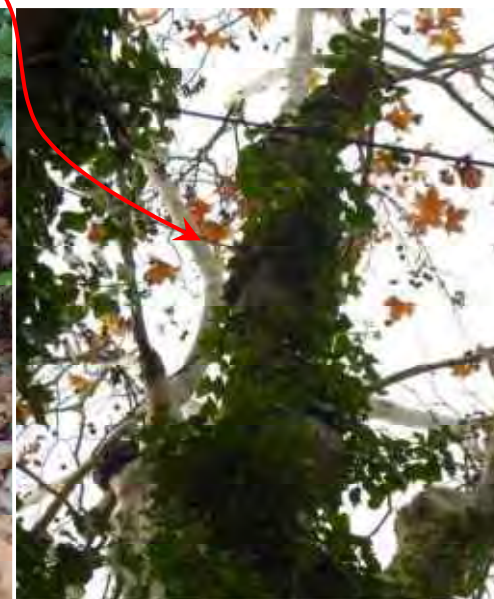
Avenue du Général De Gaulle		Arbre n° : 333	Circ. : 151									
Essence : Platane (<i>Platanus x acerifolia</i>)		Commentaire général :										
Élément environnant caractérisant la dangerosité		Ce platane ne porte pas, à l'heure actuelle, de défauts significatifs impactant son espérance de maintien.										
<i>Cible :</i> Passage et stationnement : piétonnier et véhicules												
Synthèse	Probabilité de rupture	Analyse du risque Risque faible actuellement, mais présence d'anomalies ou de lésions évolutives										
	<table border="1"> <tr> <td>2</td> <td>3</td> <td>4</td> <td>5</td> <td>6</td> </tr> <tr> <td></td> <td>x</td> <td></td> <td></td> <td></td> </tr> </table>	2	3	4	5	6		x				
2	3	4	5	6								
	x											
Visite de contrôle :	Hiver 2020 - 2021	Travaux à mettre en œuvre :	Sans objet									
Défauts majeurs :		Vigueur : Suffisante										
Support(s)	Anomalie(s)	Intensité	Évolution									
Collet/tronc bas	Empattements faibles, dépression, remblayé ?	++	Négative									
Charpentières	Cavités avec cals dynamiques	++	Négative									
			3 4 5 6

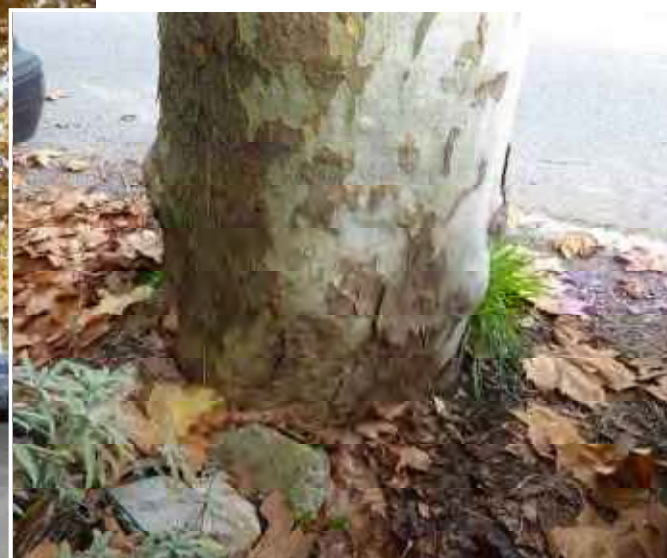
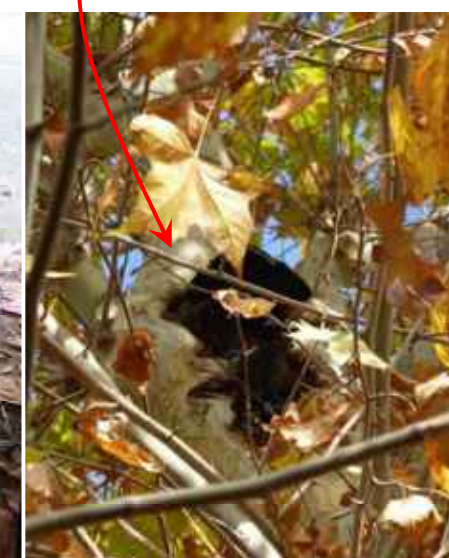
Synthèse	Probabilité de rupture	Analyse du risque Risque identifié, présence de lésions pouvant permettre le bris de la charpentièrre.								
	<table border="1"> <tr> <td>2</td> <td>3</td> <td>4</td> <td>5</td> <td>6</td> </tr> <tr> <td></td> <td></td> <td></td> <td>x</td> <td></td> </tr> </table>		2	3	4	5	6			
2	3	4	5	6						
			x

Support(s)	Anomalie(s)	Intensité	Évolution	3	4	5	6
Collet	Empattements faibles, contrainte de croissance	+++	Forte		x		
Charpentièrre	Nécrose et fructification Polypore hérissé (<i>Inonotus hispidus</i>)	++	Négative	x			
Charpentièrre	Début de nécrose à faciès Phellin tacheté (<i>Phellinus punctatus</i>) sur ancienne plaie de taille	+	Forte	x			
Sous-charpentièrres	Sèche	++	Négative			x

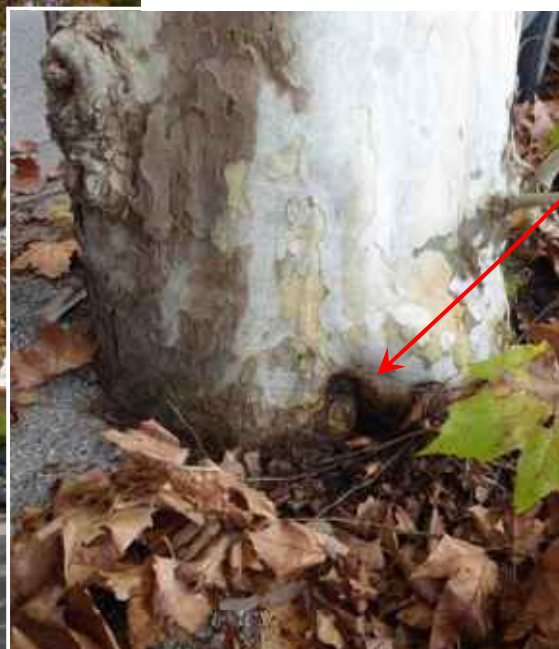
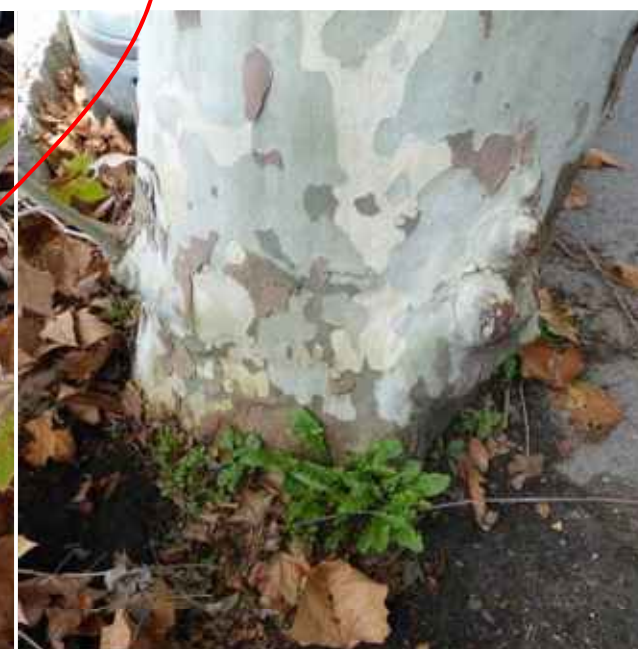
Avenue du Général De Gaulle	Arbre n° : 343	Circ. : 182
-----------------------------	-----------------------	--------------------

Essence : Platane (<i>Platanus x acerifolia</i>)	Commentaire général : La morphologie de la base du tronc couplée aux lésions imposent un suivi de ce platane.
Élément environnant caractérisant la dangerosité <i>Cible :</i> Passage et stationnement : piétonnier et véhicules, habitations

Synthèse	Probabilité de rupture	Analyse du risque Risque flou ou évolutif, anomalies ou lésions fragilisant le sujet à un terme proche.								
	<table border="1"> <tr> <td>2</td> <td>3</td> <td>4</td> <td>5</td> <td>6</td> </tr> <tr> <td></td> <td></td> <td>x</td> <td></td> <td></td> </tr> </table>		2	3	4	5	6			x
2	3	4	5	6						
		x

Support(s)	Anomalie(s)	Intensité	Évolution	3	4	5	6
Collet	Absence de départ racinaire visible, plaie avec cals dynamiques, contrainte de croissance	+++	Forte		x		
Charpentières	Plaies de taille	++	Négative	x

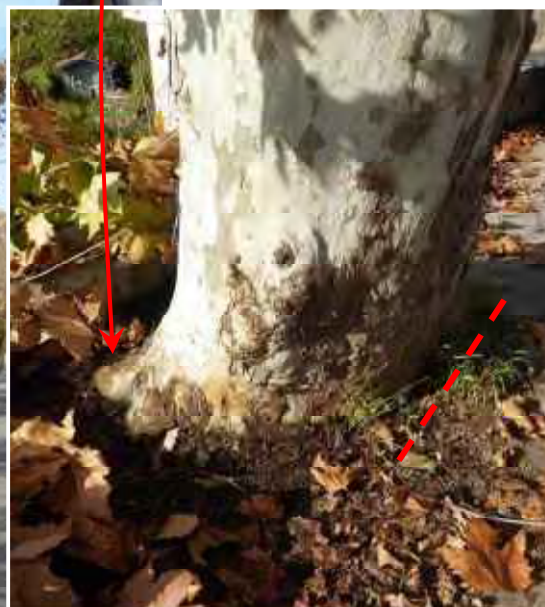
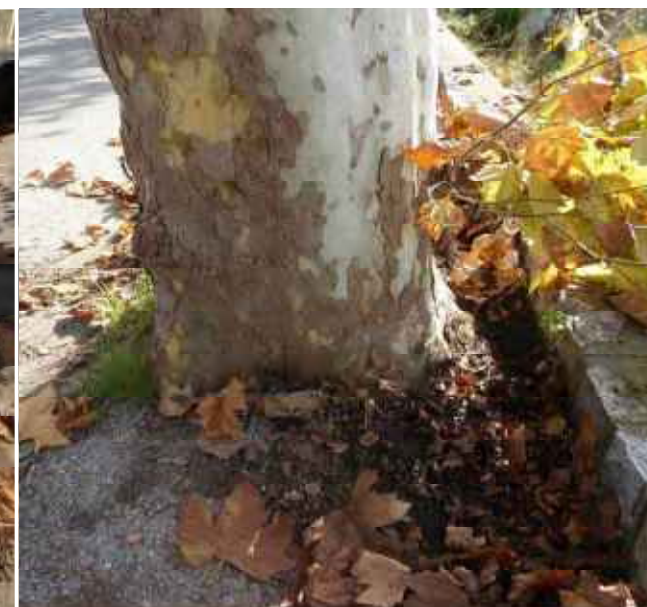
Avenue du Général De Gaulle		Arbre n° : 344	Circ. : 202							
Essence : Platane (<i>Platanus x acerifolia</i>)		Commentaire général :								
Élément environnant caractérisant la dangerosité		La morphologie de la base du tronc couplée à la posture imposent un suivi de ce platane.								
Cible : Passage et stationnement : piétonnier et véhicules, habitations										
Synthèse	Probabilité de rupture	Analyse du risque	Risque flou ou évolutif, anomalies ou lésions fragilisant le sujet à un terme proche.							
	<table border="1"> <tr> <td>2</td> <td>3</td> <td>4</td> <td>5</td> <td>6</td> </tr> <tr> <td></td> <td></td> <td>x</td> <td></td> <td></td> </tr> </table>			2	3	4	5	6		
2	3	4	5	6						
		x								
Visite de contrôle :	Hiver 2019 - 2020	Travaux à mettre en œuvre :	Sans objet							
Défauts majeurs :		Vigueur : Suffisante								
Support(s)	Anomalie(s)	Intensité	Évolution							
		3	4							
		5	6							
Mat racinaire	Évasement à l'opposé penchant, plaie	+++	Négative							
Collet	Méplat, contrainte de croissance	++	Forte							
Charpentières	Plaies de taille	++	Négative

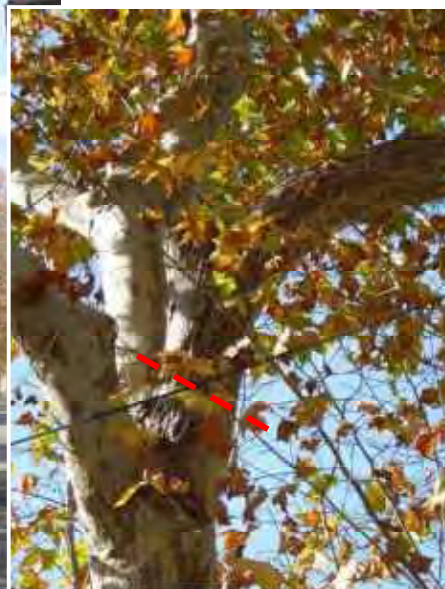
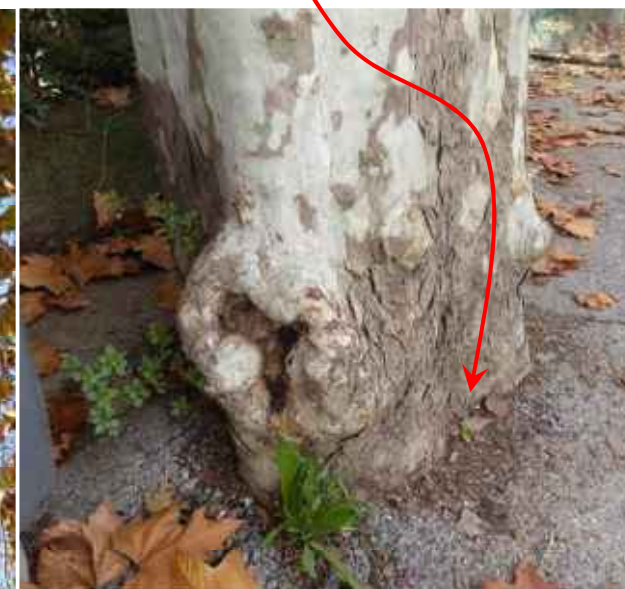
Avenue du Général De Gaulle		Arbre n° : 346	Circ. : 212							
Essence : Platane (<i>Platanus x acerifolia</i>)		Commentaire général :								
Élément environnant caractérisant la dangerosité		Ce platane porte dans sa partie aérienne une nécrose tissulaire représentant une fragilité structurelle nécessitant une intervention.								
Cible : Passage et stationnement : piétonnier et véhicules, habitations										
Synthèse	Probabilité de rupture	Analyse du risque	Risque identifié, présence de lésions pouvant permettre le bris de la charpentière.							
	<table border="1"> <tr> <td>2</td> <td>3</td> <td>4</td> <td>5</td> <td>6</td> </tr> <tr> <td></td> <td></td> <td></td> <td>x</td> <td></td> </tr> </table>			2	3	4	5	6		
2	3	4	5	6						
			x							
Visite de contrôle : Hiver 2019 - 2020		Travaux à mettre en œuvre : Suppression de la charpentière nécrosée								
Défauts majeurs :		Vigueur : Suffisante								
Support(s)	Anomalie(s)	Intensité	Évolution							
		3	4							
		5	6							
Collet	Empattements faibles, contrainte de croissance, méplats, plaie de stationnement	+++	Négative	x						
Charpentière	Nécrose à faciès Phellin tacheté (<i>Phellinus punctatus</i>)	+++	Forte		x					
Charpentières	Cavité avec cals dynamiques	++	Négative	x

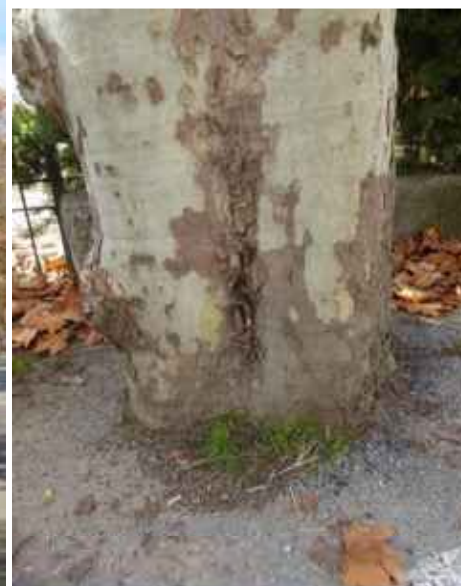
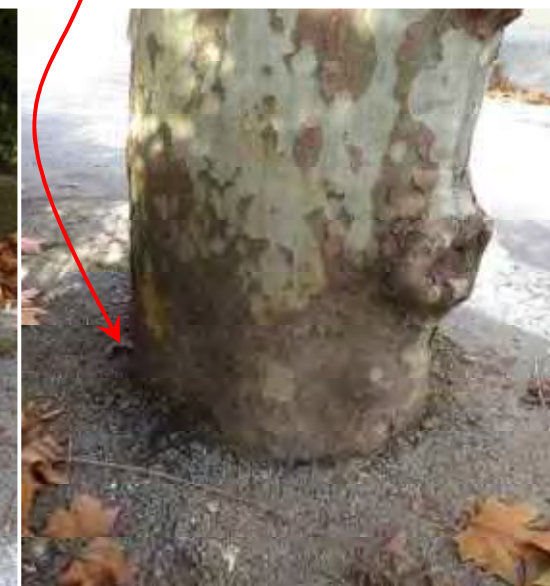
Avenue du Général De Gaulle		Arbre n° : 347	Circ. : 186									
Essence : Platane (<i>Platanus x acerifolia</i>)		Commentaire général :										
Élément environnant caractérisant la dangerosité		Le faible empattement racinaire couplée à la dégradation interne, non significative à l'heure actuelle, impactent l'espérance de maintien et imposent un suivi de ce platane.										
Cible : Passage et stationnement : piétonnier et véhicules, habitations												
Synthèse	Probabilité de rupture	Analyse du risque	Risque flou ou évolutif, anomalies ou lésions fragilisant le sujet à un terme proche.									
	<table border="1"> <tr> <td>2</td> <td>3</td> <td>4</td> <td>5</td> <td>6</td> </tr> <tr> <td></td> <td></td> <td>x</td> <td></td> <td></td> </tr> </table>	2	3	4	5	6			x			
2	3	4	5	6								
		x										
Visite de contrôle :	Hiver 2019 - 2020	Travaux à mettre en œuvre :	Sans objet									
Défauts majeurs :		Vigueur : Suffisante										
Support(s)	Anomalie(s)	Intensité	Évolution									
		3	4									
		5	6									
Collet	Contrainte de croissance, dépression, empattements faibles, altération tissulaire interne	+++	Forte	x								
Tronc	Altération tissulaire interne, point de flexion	++	Forte		x							
Charpentières	Cavité avec cals dynamiques	++	Négative	x

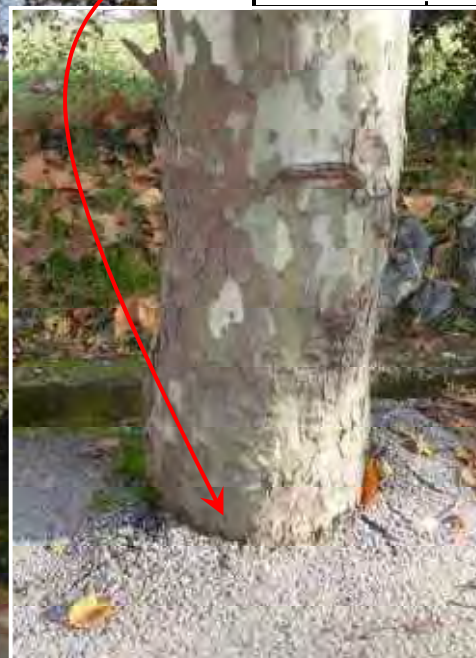
RM 19 Levens		Arbre n° : 405	Circ. : 123									
Essence : Platane (<i>Platanus x acerifolia</i>)		Commentaire général :										
Élément enviroissant caractérisant la dangerosité		La morphologie de la base du tronc, à proximité du fossé, impose un suivi de ce platane.										
Cible : Passage et stationnement : piétonnier et véhicules												
Synthèse	Probabilité de rupture	Analyse du risque Risque flou ou évolutif, anomalies ou lésions fragilisant le sujet à un terme proche.										
	<table border="1"> <tr> <td>2</td> <td>3</td> <td>4</td> <td>5</td> <td>6</td> </tr> <tr> <td></td> <td></td> <td>x</td> <td></td> <td></td> </tr> </table>	2	3	4	5	6			x			
2	3	4	5	6								
		x										
Visite de contrôle : Hiver 2019 - 2020		Travaux à mettre en œuvre : Sans objet										
Défauts majeurs :		Vigueur : Suffisante										
Support(s)	Anomalie(s)	Intensité	Évolution									
Collet	Empattements faibles, contrainte de croissance, méplat	++	Négative

Charpentière	Nécrose avec calcs dynamiques	+	Négative									
			<table border="1"> <tr> <td>3</td> <td>4</td> <td>5</td> <td>6</td> </tr> <tr> <td></td> <td>x</td> <td></td> <td></td> </tr> </table>	3	4	5	6		x			
3	4	5	6									
	x

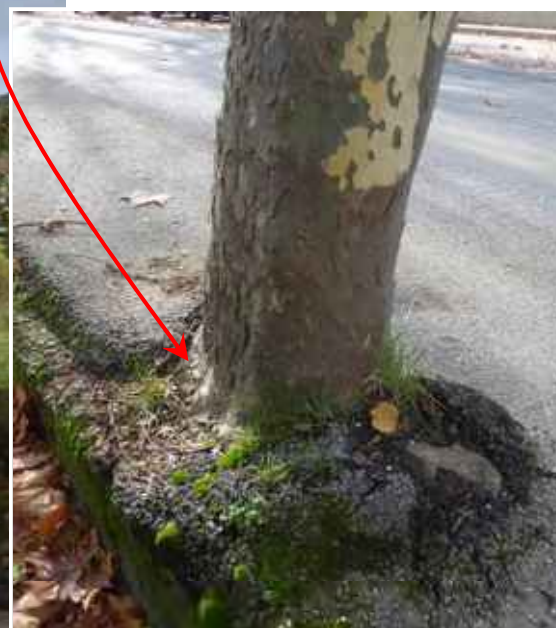
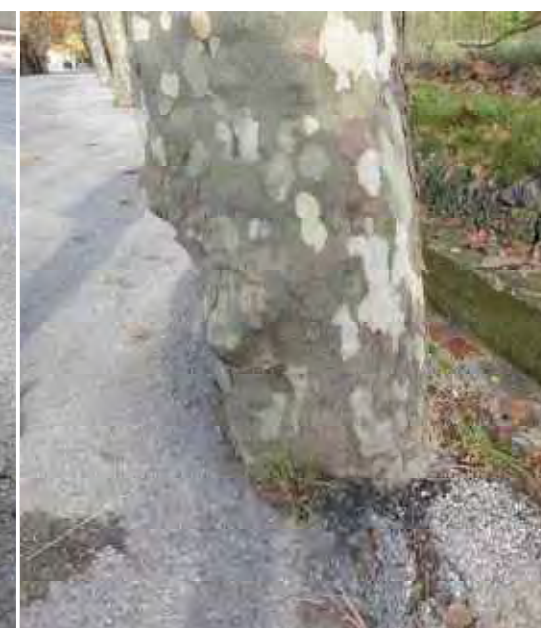
RM 19 Levens		Arbre n° : 406	Circ. : 122									
Essence : Platane (<i>Platanus x acerifolia</i>)		Commentaire général :										
Élément environnant caractérisant la dangerosité		La morphologie racinaire impose un suivi de ce platane, situé à proximité du fossé.										
Cible : Passage et stationnement : piétonnier et véhicules												
Synthèse	Probabilité de rupture	Analyse du risque	Risque flou ou évolutif, anomalies ou lésions fragilisant le sujet à un terme proche.									
	<table border="1"> <tr> <td>2</td> <td>3</td> <td>4</td> <td>5</td> <td>6</td> </tr> <tr> <td></td> <td></td> <td>x</td> <td></td> <td></td> </tr> </table>			2	3	4	5	6			x	
2	3	4	5	6								
		x										
Visite de contrôle :	Hiver 2019 - 2020	Travaux à mettre en œuvre :	Sans objet									
Défauts majeurs :		Vigueur : Suffisante										
Support(s)	Anomalie(s)	Intensité	Évolution									
Racines	Évasement	++	Négative									
Collet	Contrainte de croissance, méplat	++	Négative									
Charpentières	Cavités avec cals dynamiques	++	Négative

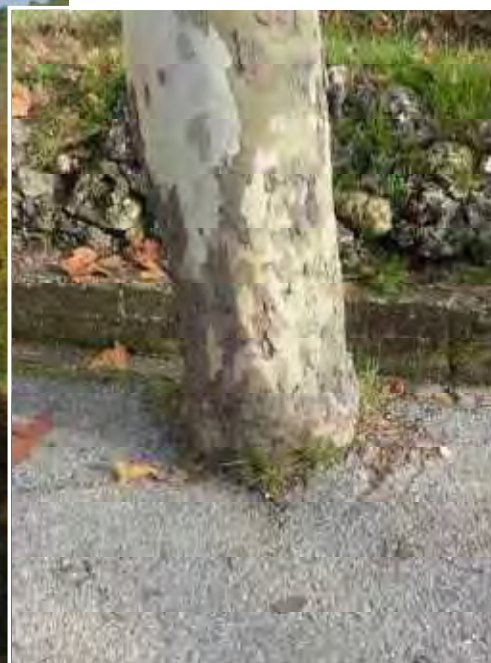
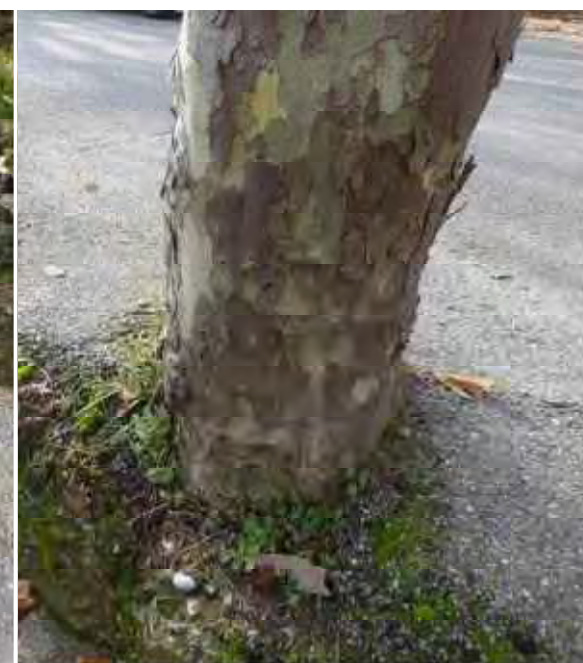
RM 19 Levens		Arbre n° : 407	Circ. : 99							
Essence : Platane (<i>Platanus x acerifolia</i>)		Commentaire général :								
Élément environnant caractérisant la dangerosité		La morphologie de la base du tronc, à proximité du fossé, impose un suivi de ce platane.								
Cible : Passage et stationnement : piétonnier et véhicules										
Synthèse	Probabilité de rupture	Analyse du risque	Risque flou ou évolutif, anomalies ou lésions fragilisant le sujet à un terme proche.							
	<table border="1"> <tr> <td>2</td> <td>3</td> <td>4</td> <td>5</td> <td>6</td> </tr> <tr> <td></td> <td></td> <td>x</td> <td></td> <td></td> </tr> </table>			2	3	4	5	6		
2	3	4	5	6						
		x								
Visite de contrôle : Hiver 2019 - 2020		Travaux à mettre en œuvre : Sans objet								
Défauts majeurs :		Vigueur : Suffisante								
Support(s)	Anomalie(s)	Intensité	Évolution							
Collet	Empattements faibles, contrainte de croissance	+++	Forte							
Charpentières	Cavités avec cals dynamiques	++	Négative							
		3	4							
		5	6

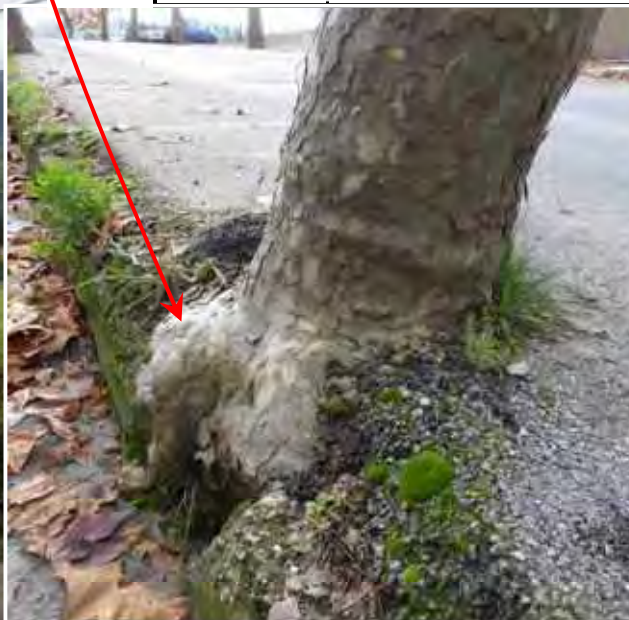
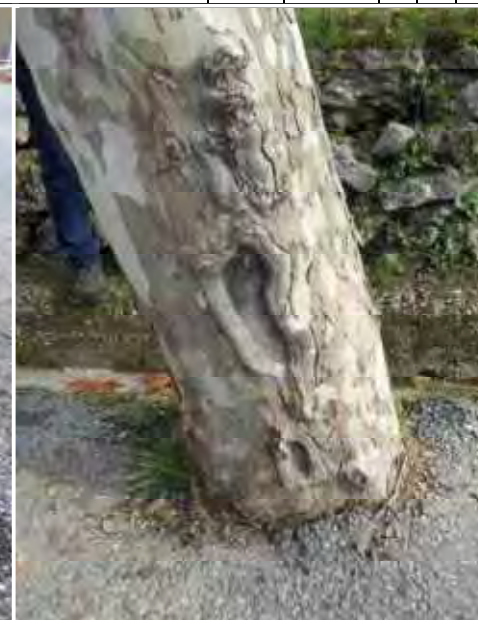
RM 19 Levens		Arbre n° : 408	Circ. : 114							
Essence : Platane (<i>Platanus x acerifolia</i>)		Commentaire général :								
Élément environnant caractérisant la dangerosité		Les défauts observés à la base du tronc couplée à l'inclinaison de ce platane imposent un suivi.								
<i>Cible :</i> Passage et stationnement : piétonnier et véhicules										
Synthèse	Probabilité de rupture	Analyse du risque	Risque flou ou évolutif, anomalies ou lésions fragilisant le sujet à un terme proche.							
	<table border="1"> <tr> <td>2</td> <td>3</td> <td>4</td> <td>5</td> <td>6</td> </tr> <tr> <td></td> <td></td> <td>x</td> <td></td> <td></td> </tr> </table>			2	3	4	5	6		
2	3	4	5	6						
		x								
Visite de contrôle : Hiver 2019 - 2020		Travaux à mettre en œuvre : Sans objet								
Défauts majeurs :		Vigueur : Suffisante								
Support(s)	Anomalie(s)	Intensité	Évolution	3	4	5	6			
Mats racinaire	Évasement	+++	Forte		x					
Collet/tronc bas	Contrainte de croissance, plaies avec cals dynamiques	++	Négative		x					
Sujet	Inclinaison basale puis redressement	++	Forte		x

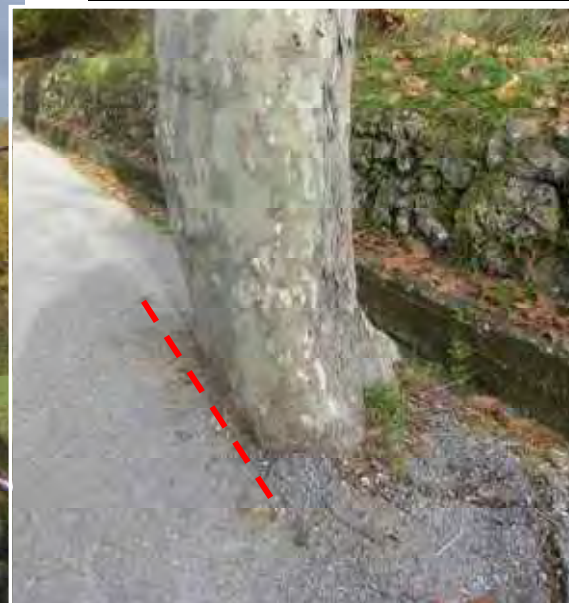
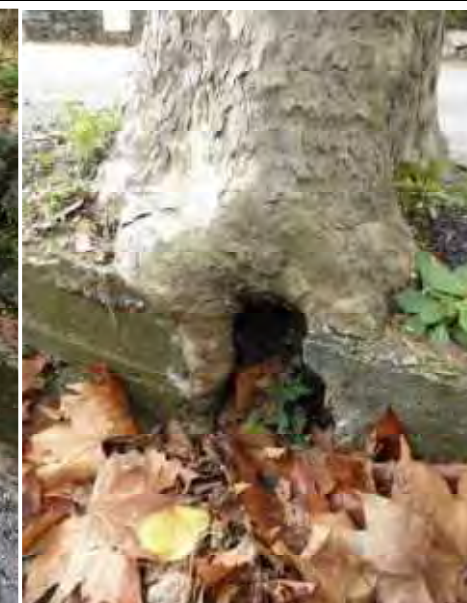
RM 19 Levens		Arbre n° : 409	Circ. : 159									
Essence : Platane (<i>Platanus x acerifolia</i>)		Commentaire général :										
Élément environnant caractérisant la dangerosité		La morphologie de la base du tronc couplée aux lésions racinaires imposent un suivi de ce platane.										
Cible : Passage et stationnement : piétonnier et véhicules												
Synthèse	Probabilité de rupture	Analyse du risque	Risque flou ou évolutif, anomalies ou lésions fragilisant le sujet à un terme proche.									
	<table border="1"> <tr> <td>2</td> <td>3</td> <td>4</td> <td>5</td> <td>6</td> </tr> <tr> <td></td> <td></td> <td>x</td> <td></td> <td></td> </tr> </table>	2	3	4	5	6			x			
2	3	4	5	6								
		x										
Visite de contrôle :	Hiver 2019 - 2020	Travaux à mettre en œuvre :	Sans objet									
Défauts majeurs :		Vigueur : Suffisante										
Support(s)	Anomalie(s)	Intensité	Évolution									
Mats racinaire	Évasement, cavité	++	Forte									
Collet	Méplat sud-ouest, dépression	+++	Négative									
Charpentièrre	Cavité avec cals dynamiques	+	Négative									
			3 4 5 6

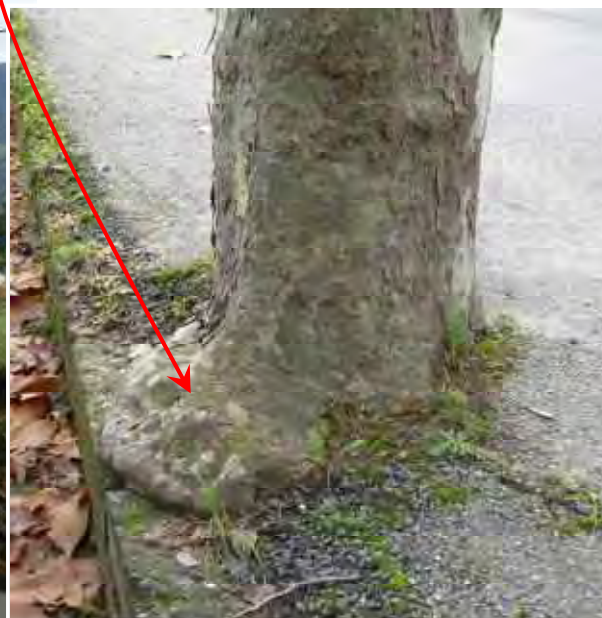
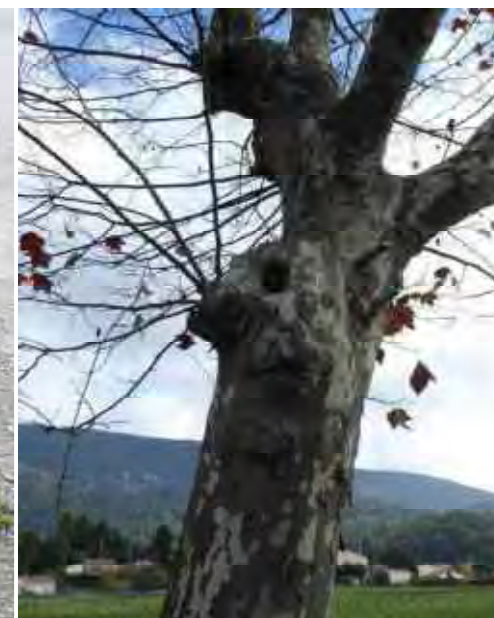
RM 19 Levens		Arbre n° : 410	Circ. : 140									
Essence : Platane (<i>Platanus x acerifolia</i>)		Commentaire général :										
Élément environnant caractérisant la dangerosité		La morphologie de la base du tronc couplée à l'inclinaison de ce platane imposent un suivi.										
Cible : Passage et stationnement : piétonnier et véhicules												
Synthèse	Probabilité de rupture	Analyse du risque	Risque flou ou évolutif, anomalies ou lésions fragilisant le sujet à un terme proche.									
	<table border="1"> <tr> <td>2</td> <td>3</td> <td>4</td> <td>5</td> <td>6</td> </tr> <tr> <td></td> <td></td> <td>x</td> <td></td> <td></td> </tr> </table>			2	3	4	5	6			x	
2	3	4	5	6								
		x										
Visite de contrôle :	Hiver 2019 - 2020	Travaux à mettre en œuvre :	Sans objet									
Défauts majeurs :		Vigueur : Suffisante										
Support(s)	Anomalie(s)	Intensité	Évolution	3	4	5	6					
Mats racinaires	Évasement	++	Négative		x							
Tronc	Cavité avec cals dynamiques	++	Négative	x								
Sujet	Inclinaison basale puis redressement	+	Négative		x

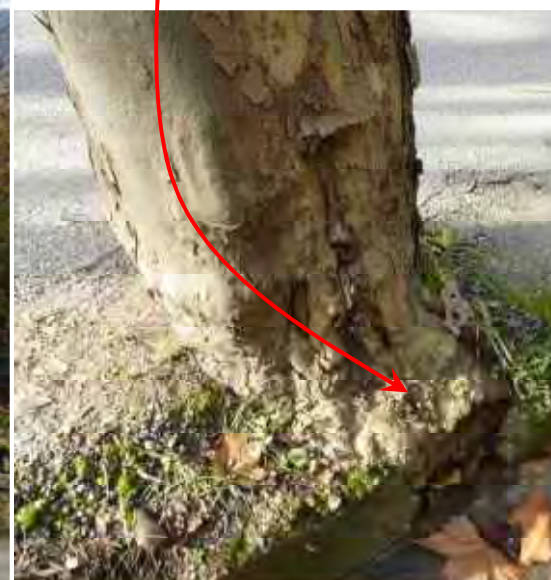
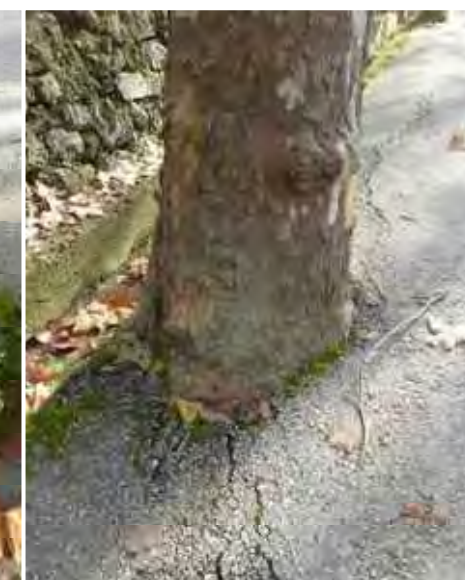
RM 19 Levens		Arbre n° : 411	Circ. : 140									
Essence : Platane (<i>Platanus x acerifolia</i>)		Commentaire général :										
Élément environnant caractérisant la dangerosité		La posture de ce platane couplée aux lésions racinaires impactent son espérance de maintien et imposent un suivi.										
Cible : Passage et stationnement : piétonnier et véhicules												
Synthèse	Probabilité de rupture	Analyse du risque	Risque flou ou évolutif, anomalies ou lésions fragilisant le sujet à un terme proche.									
	<table border="1"> <tr> <td>2</td> <td>3</td> <td>4</td> <td>5</td> <td>6</td> </tr> <tr> <td></td> <td></td> <td>x</td> <td></td> <td></td> </tr> </table>			2	3	4	5	6			x	
2	3	4	5	6								
		x										
Visite de contrôle :	Hiver 2019 - 2020	Travaux à mettre en œuvre :	Sans objet									
Défauts majeurs :		Vigueur : Suffisante										
Support(s)	Anomalie(s)	Intensité	Évolution									
Mats racinaires	Évasement, plaies avec cales dynamiques, fructifications de champignons saprophytes	++	Forte									
Collet	Méplat, évasement	++	Négative									
Ramification	Bois mort	++	Faible									
Sujet	Inclinaison basale puis redressement	+	Forte									
		3	4									
		5	6

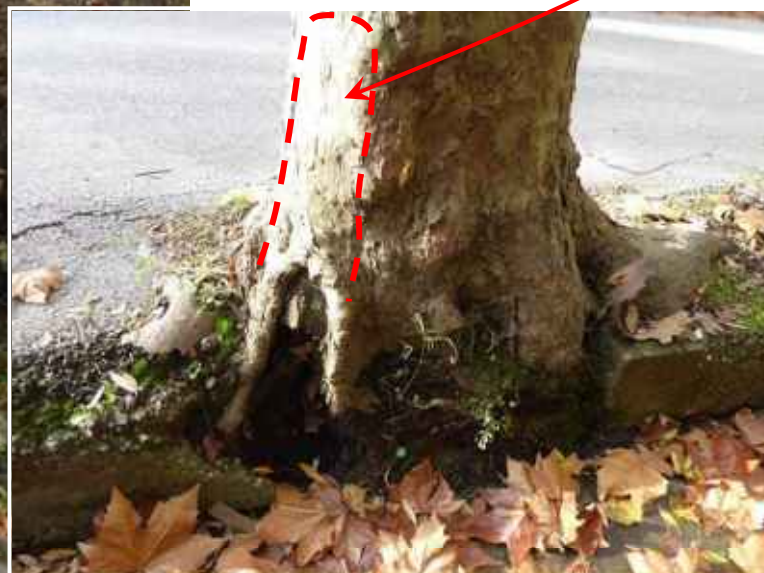
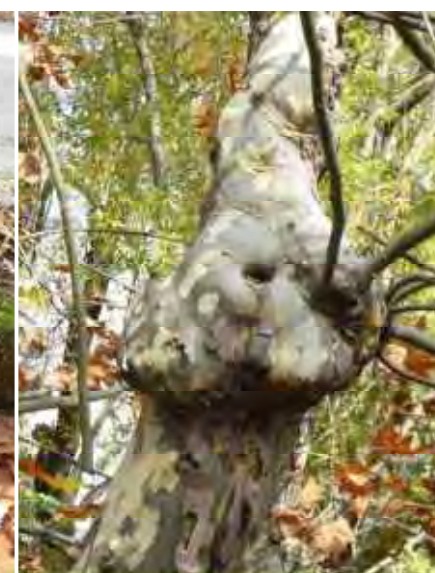
RM 19 Levens	Arbre n° : 412	Circ. : 140
--------------	-----------------------	--------------------

Essence : Platane (<i>Platanus x acerifolia</i>)	Commentaire général : La morphologie des mats racinaires couplée aux lésions imposent un suivi de ce platane.
Élément environnant caractérisant la dangerosité <i>Cible :</i> Passage et stationnement : piétonnier et véhicules

Synthèse	Probabilité de rupture	Analyse du risque	Risque flou ou évolutif, anomalies ou lésions fragilisant le sujet à un terme proche.							
	<table border="1"> <tr> <td>2</td> <td>3</td> <td>4</td> <td>5</td> <td>6</td> </tr> <tr> <td></td> <td></td> <td>x</td> <td></td> <td></td> </tr> </table>			2	3	4	5	6		
2	3	4	5	6						
		x								
Visite de contrôle :	Hiver 2019 - 2020	Travaux à mettre en œuvre :	Sans objet

Support(s)	Anomalie(s)	Intensité	Évolution	3	4	5	6
Mats racinaires	Lésions, altération tissulaire interne, anomalie sonore localisée, évasement	+++	Forte		x		
Collet	Dépression	++	Négative	x			
Charpentière	Cavité avec cals dynamiques	++	Négative	x			
Charpentières	Rejets sur plaies de taille	+++	Négative	x

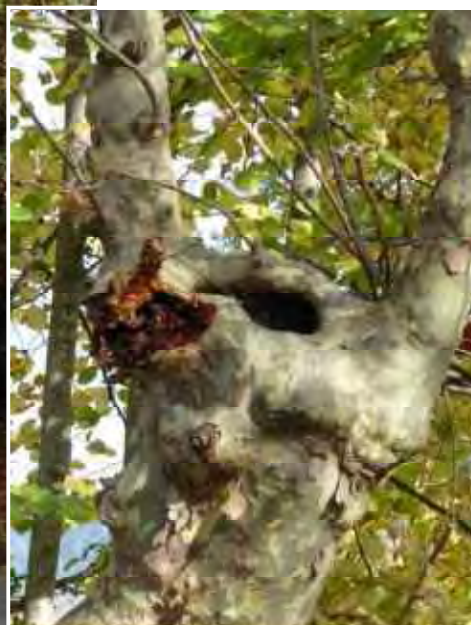
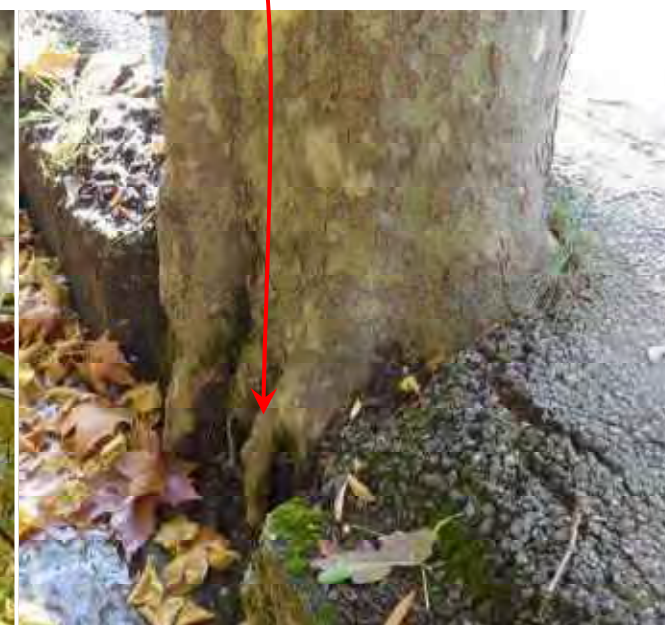
RM 19 Levens	Arbre n° : 413	Circ. : 150
--------------	-----------------------	--------------------

Essence : Platane (<i>Platanus x acerifolia</i>)	Commentaire général : La morphologie de la base du tronc couplée aux lésions racinaires imposent un suivi de ce platane.
Élément environnant caractérisant la dangerosité <i>Cible :</i> Passage et stationnement : piétonnier et véhicules

Synthèse	Probabilité de rupture	Analyse du risque	Risque flou ou évolutif, anomalies ou lésions fragilisant le sujet à un terme proche.							
	<table border="1"> <tr> <td>2</td> <td>3</td> <td>4</td> <td>5</td> <td>6</td> </tr> <tr> <td></td> <td></td> <td>x</td> <td></td> <td></td> </tr> </table>			2	3	4	5	6		
2	3	4	5	6						
		x								
Visite de contrôle :	Hiver 2019 - 2020	Travaux à mettre en œuvre :	Sans objet

Support(s)	Anomalie(s)	Intensité	Évolution	3	4	5	6
Mat racinaire	Cavité, altération tissulaire interne	++	Forte		x		
Charpentière	Cavité avec cals dynamiques, plaie de gabarit	++	Négative	x			
Charpentières	Rejets sur plaies de taille	+++	Négative	x
